DESCRIZIONE DELLA PROVA	MIC151
SOLAIO IN LATEROCEMENTO – APPOGGIO ESTRADOSSO	PIANO PRIMO

PIANTA PIANO SECONDO

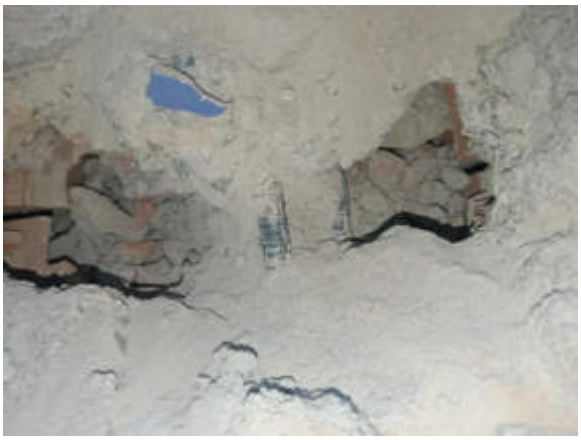
NOTE: Le barre di armatura risultano semilavorate e in buono stato. Copriferro minimo barre 11,4cm totali.

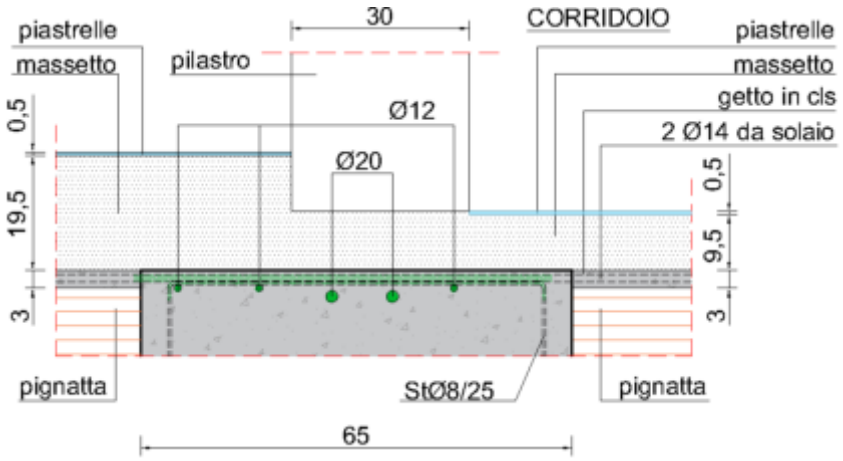
DESCRIZIONE DELLA PROVA	MIC152
TRAVE IN C.A.- APPOGGIO ESTRADOSSO	PIANO PRIMO

NOTE: Le barre di armatura risultano a aderenza migliorata e in buono stato. Copriferro minimo barre 27cm totali dalla parte del bagno.

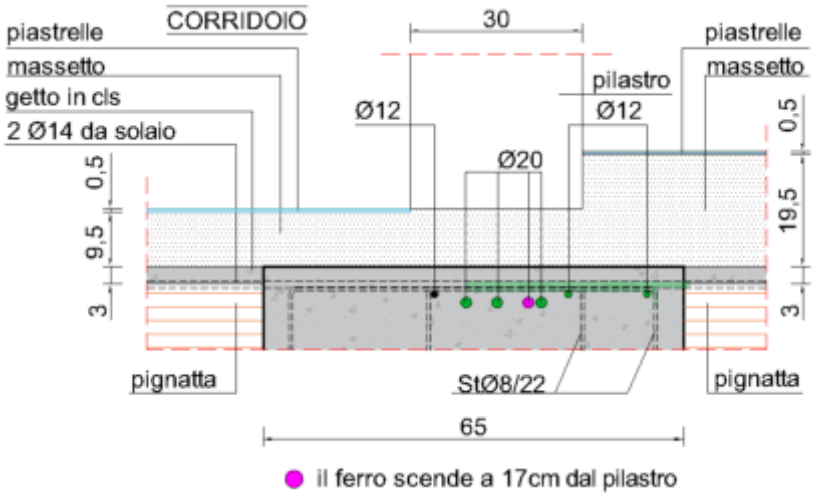
DESCRIZIONE DELLA PROVA	MIC153
TRAVE IN C.A. - APPOGGIO ESTRADOSSO	PIANO PRIMO

NOTE: Le barre di armatura risultano a aderenza migliorata e in buono stato. Copriferro minimo barre 28,5cm totali dalla parte del bagno. Si rileva inoltre, un ferro ø16 che piega dalla base del pilastro in verticale nella trave.

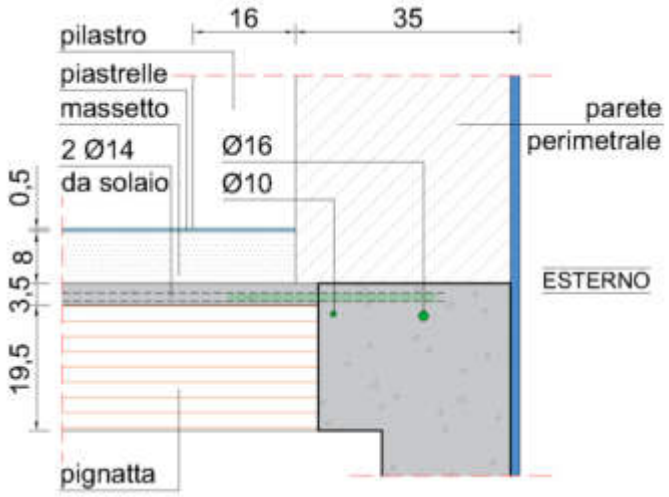
DESCRIZIONE DELLA PROVA	MIC154
TRAVE IN C.A. - APPOGGIO ESTRADOSSO	PIANO PRIMO

NOTE: Le barre di armatura risultano semilavorate e in buono stato. Copriferro minimo barre 14,5cm totali.

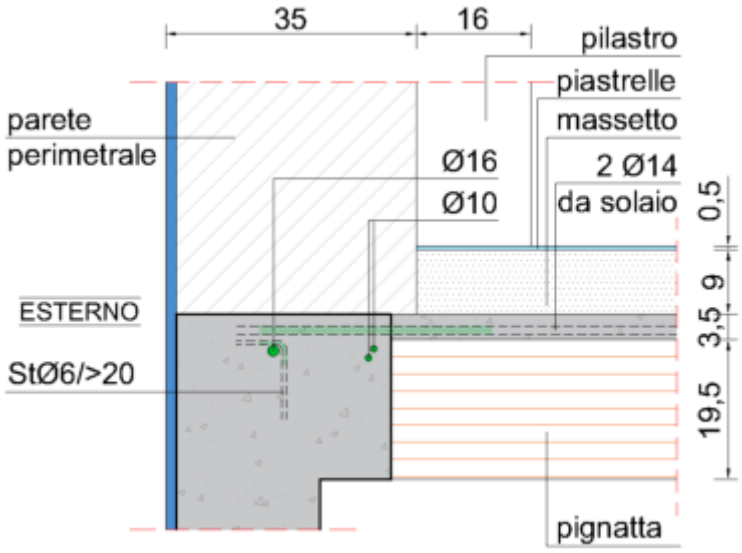
DESCRIZIONE DELLA PROVA	MIC155
TRAVE IN C.A. - APPOGGIO ESTRADOSSO	PIANO PRIMO
NOTE: Le barre di armatura risultano semilavorate e in buono stato. Copriferro minimo barre 15,1cm totali.

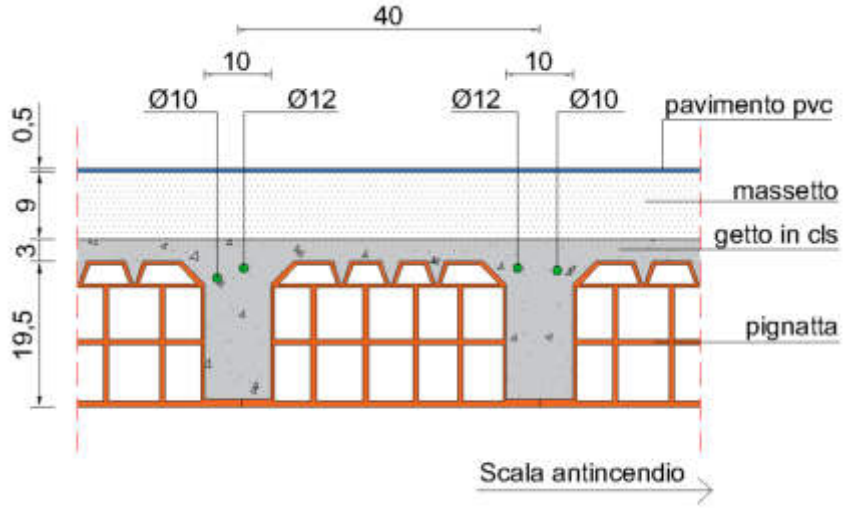
DESCRIZIONE DELLA PROVA	MIC156
TRAVE IN C.A. - APPOGGIO ESTRADOSSO	PIANO PRIMO

NOTE: Le barre di armatura risultano a aderenza migliorata e in buono stato. Copriferro minimo barre 4cm al massetto.

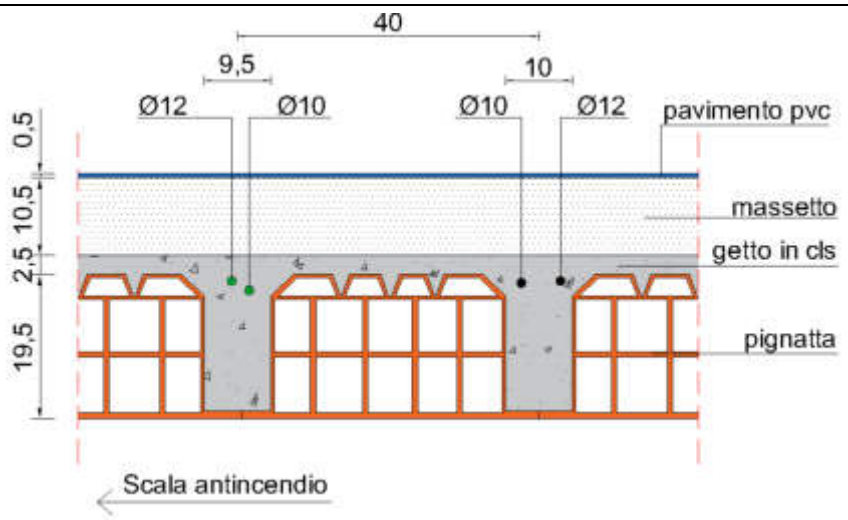
DESCRIZIONE DELLA PROVA	MIC157
SOLAIO IN LATEROCEMENTO - APPOGGIO ESTRADOSSO	PIANO PRIMO

NOTE: Le barre di armatura risultano a aderenza migliorata e in buono stato. Copriferro minimo barre 11,4cm totali.

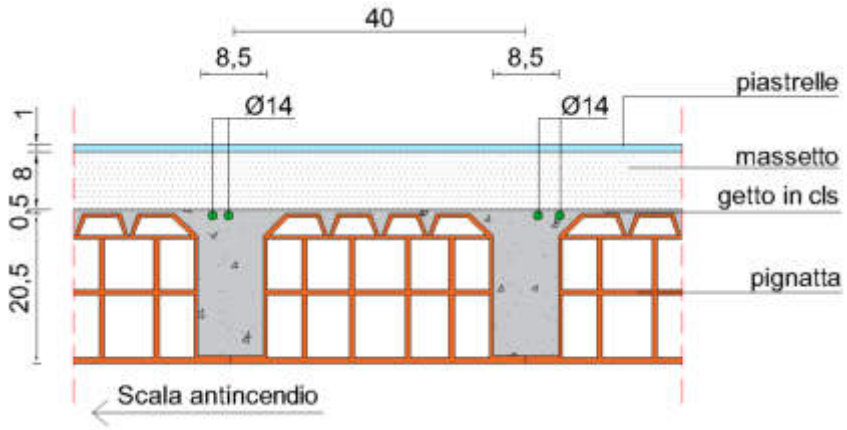
DESCRIZIONE DELLA PROVA	MIC158
SOLAIO IN LATEROCEMENTO - APPOGGIO ESTRADOSSO	PIANO PRIMO

NOTE: Le barre di armatura risultano a aderenza migliorata con ossidazione superficiale. Copriferro minimo barre 13,5cm totali.

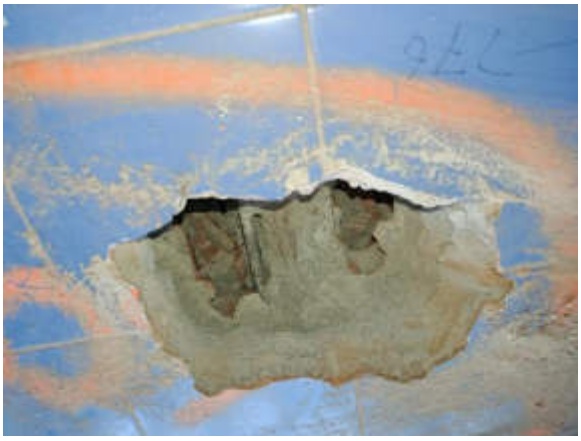
DESCRIZIONE DELLA PROVA	MIC159
SOLAIO IN LATEROCEMENTO - APPOGGIO ESTRADOSSO	PIANO PRIMO

NOTE: Le barre di armatura risultano semilavorate con ossidazione da superficiale a intensa con ruggine fino a principio di corrosione. Copriferro minimo barre 0,1cm dal massetto. Si rileva spessore getto (cappa) molto sottile.

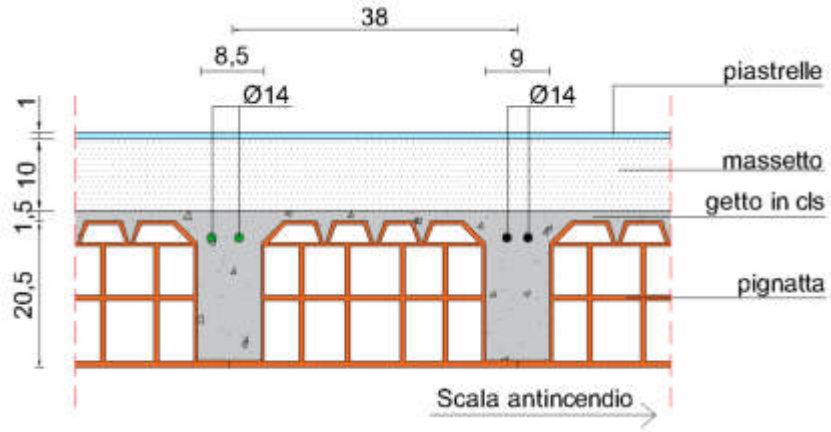
DESCRIZIONE DELLA PROVA	MIC160
SOLAIO IN LATEROCEMENTO - APPOGGIO ESTRADOSSO	PIANO PRIMO

NOTE: Le barre di armatura risultano semilavorate con ossidazione superficiale. Copriferro minimo barre 14,1cm totali.

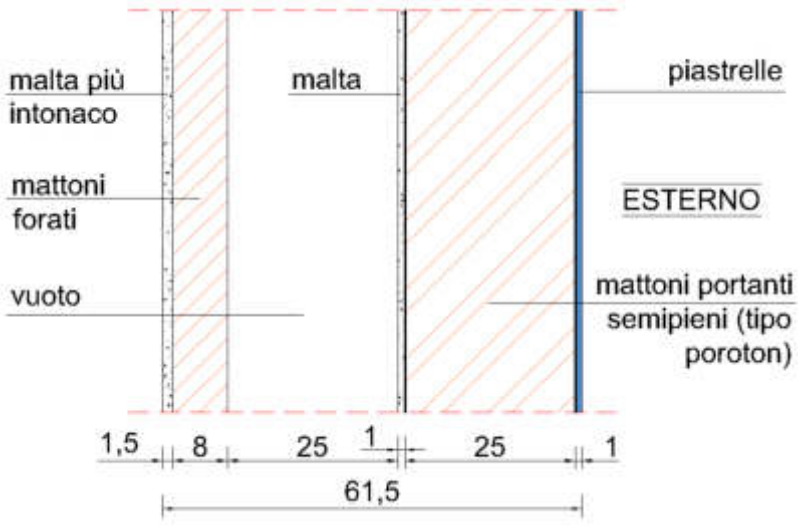
DESCRIZIONE DELLA PROVA	EN100
PARETE IN MATTONE PORTANTE E MATTONI FORATI	PIANO PRIMO

NOTE: Tramite endoscopia non passante e rilievo diretto si verifica lo spessore totale e la stratigrafia della parete.

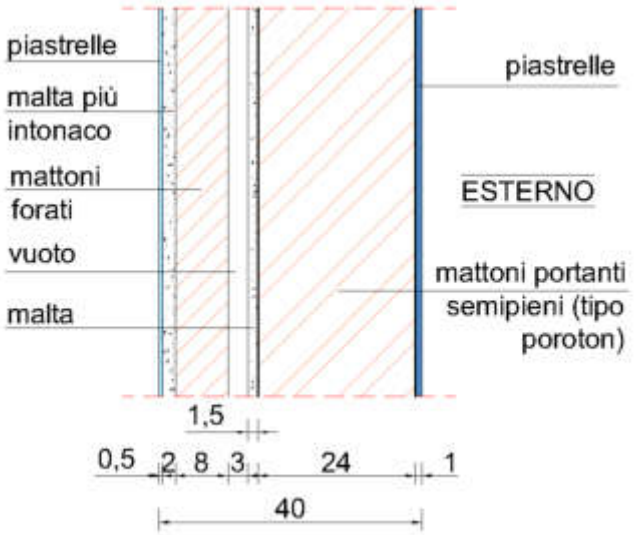
DESCRIZIONE DELLA PROVA	EN101
PARETE IN MATTONE PORTANTE E MATTONI FORATI	PIANO PRIMO

NOTE: Tramite endoscopia non passante e rilievo diretto si verifica lo spessore totale e la stratigrafia della parete.

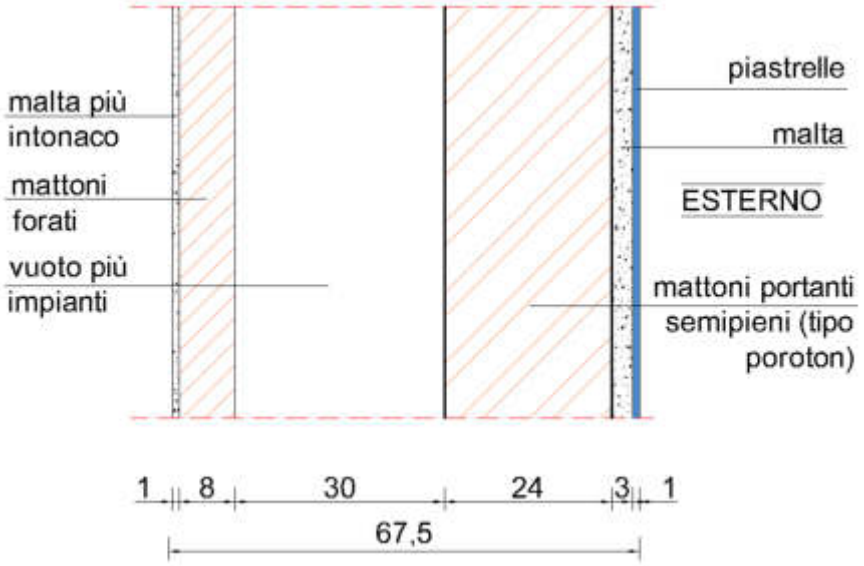
DESCRIZIONE DELLA PROVA	EN102
PARETE IN MATTONE PORTANTE E MATTONI FORATI	PIANO PRIMO

NOTE: Tramite endoscopia non passante e rilievo diretto si verifica lo spessore totale e la stratigrafia della parete.

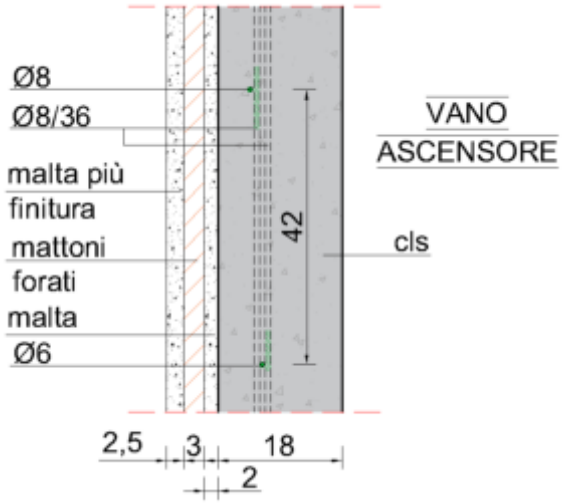
DESCRIZIONE DELLA PROVA	MIC200
SETTO IN C.A.	PIANO SECONDO
NOTE: Le barre risultano a aderenza migliorata e in buono stato. Copriferro minimo barre 1,7cm.

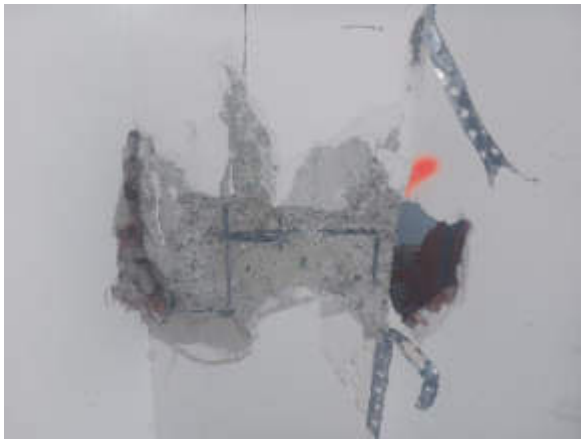
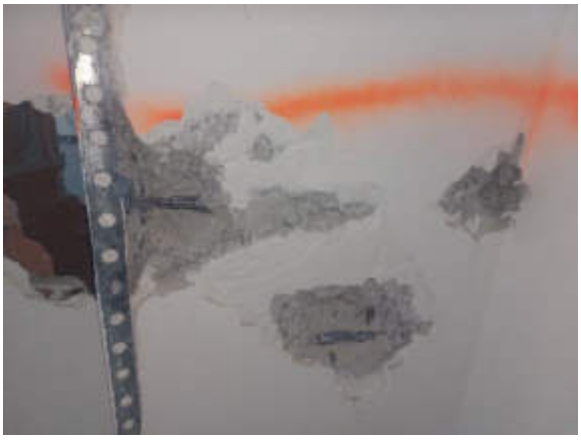
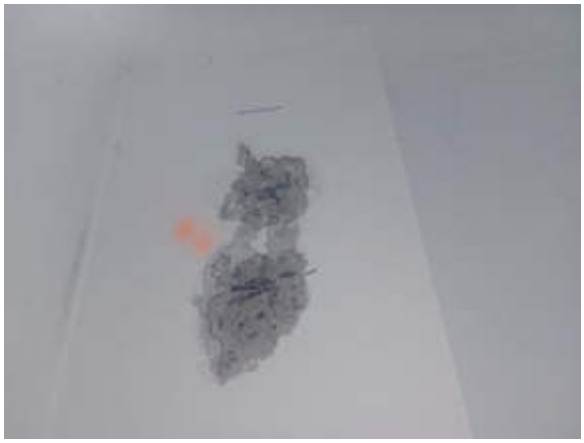
DESCRIZIONE DELLA PROVA	MIC202-MIC203
PILASTRO IN C.A.	PIANO SECONDO

NOTE: Le barre verticali risultano a aderenza migliorata (ø10) e lisce (ø12 e staffe) con ossidazione superficiale. Copriferro minimo barre verticali 2,8cm. In Sommità (MIC203) si verifica il passo staffa di 17cm.

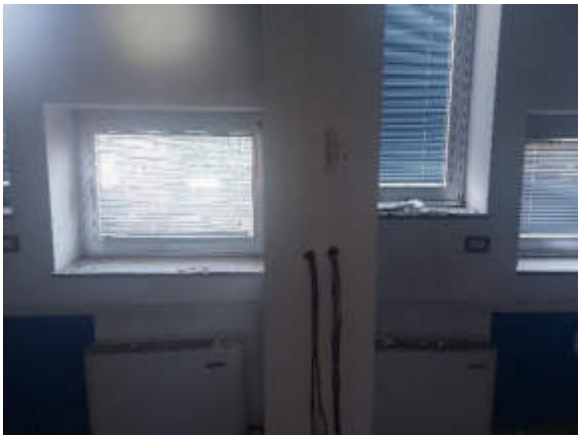
DESCRIZIONE DELLA PROVA	MIC204-MIC205
PILASTRO IN C.A.	PIANO SECONDO

NOTE: Le barre verticali risultano semilavorate mentre le staffe lisce in buono stato. Copriferro minimo barre verticali 3,1cm. In Sommità (MIC205) si verifica il passo staffa di 15cm.

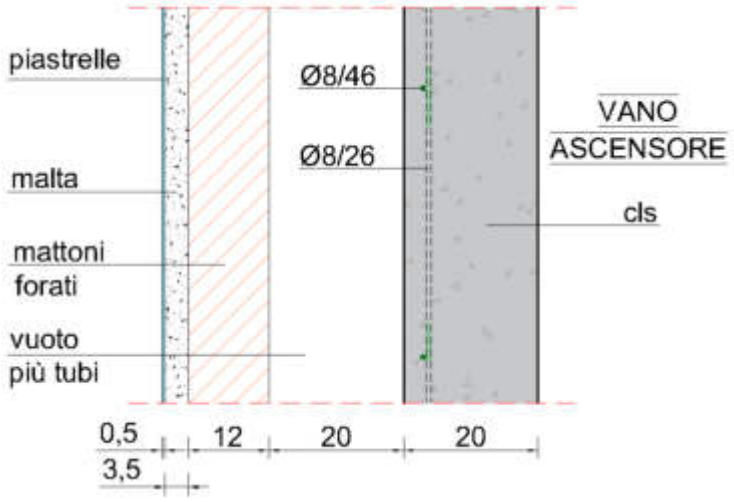
DESCRIZIONE DELLA PROVA	MIC206
SETTO IN C.A.	PIANO SECONDO

NOTE: Le barre risultano a aderenza migliorata (ø8) e semilavorate (ø10) con ossidazione superficiale più puntuale ruggine. Copriferro minimo barre 2,8cm.

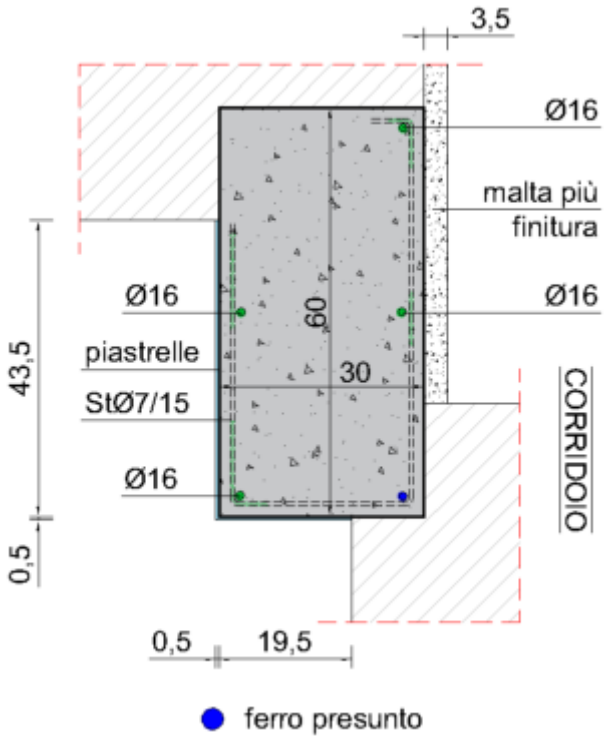
DESCRIZIONE DELLA PROVA	MIC206
SETTO IN C.A.	PIANO SECONDO

NOTE: Le barre risultano a aderenza migliorata con ossidazione superficiale più puntuale ruggine. Copriferro minimo barre 2,7cm.

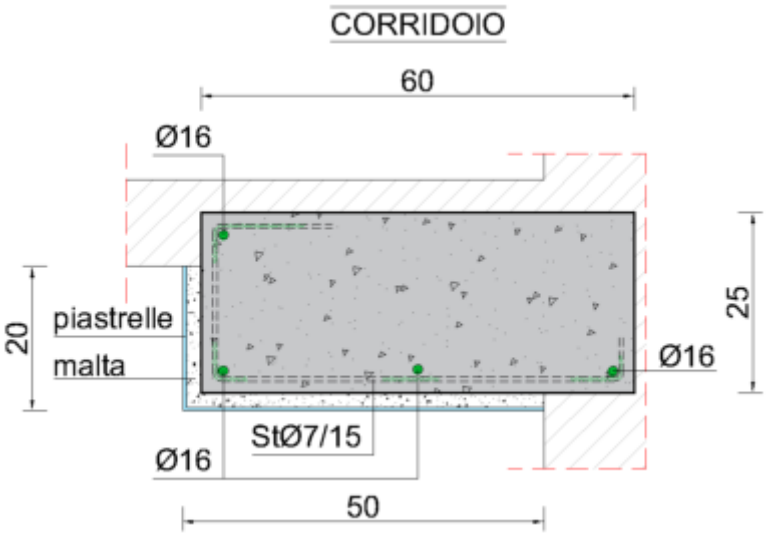
DESCRIZIONE DELLA PROVA	MIC208-MIC209
PILASTRO IN C.A.	PIANO SECONDO

NOTE: Le barre verticali risultano semilavorate mentre le staffe lisce con ossidazione superficiale. Copriferro minimo barre verticali 2,4cm. In Sommità (MIC209) si verifica il passo staffa di 17-18cm.

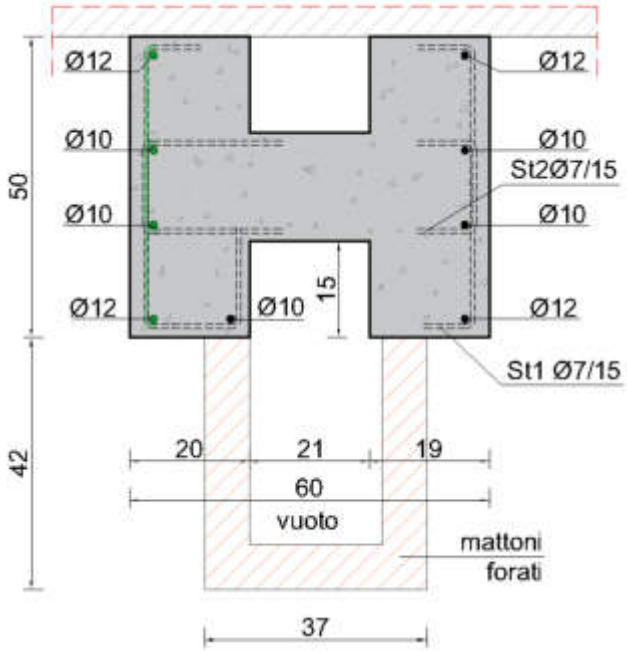
DESCRIZIONE DELLA PROVA	MIC210-MIC211
PILASTRO IN C.A.	PIANO SECONDO

NOTE: Le barre verticali risultano semilavorate mentre le staffe lisce con ossidazione superficiale. Copriferro minimo barre verticali 2,6cm. In Sommità (MIC211) si verifica il passo staffa di 15cm.

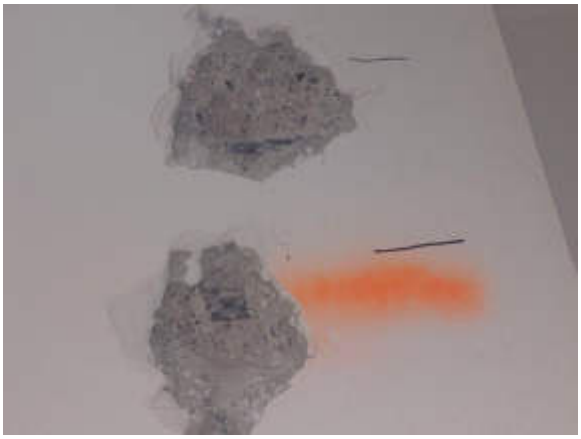
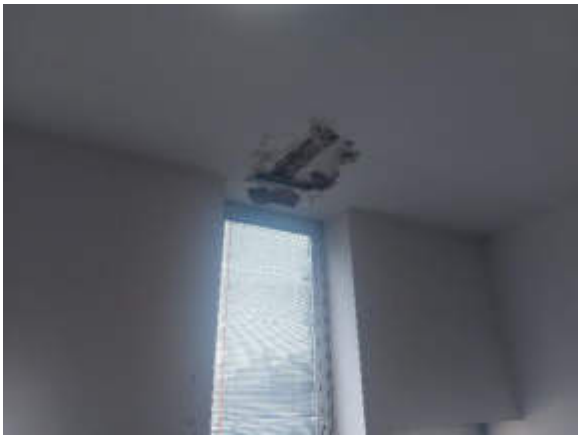
DESCRIZIONE DELLA PROVA	MIC212-MIC213
PILASTRO IN C.A.	PIANO SECONDO

NOTE: Le barre verticali risultano a aderenza migliorata (ø10) e lisce (ø12 e staffe) con ossidazione superficiale. Copriferro minimo barre verticali 2,6cm. In Sommità (MIC213) si verifica il passo staffa di 15cm.

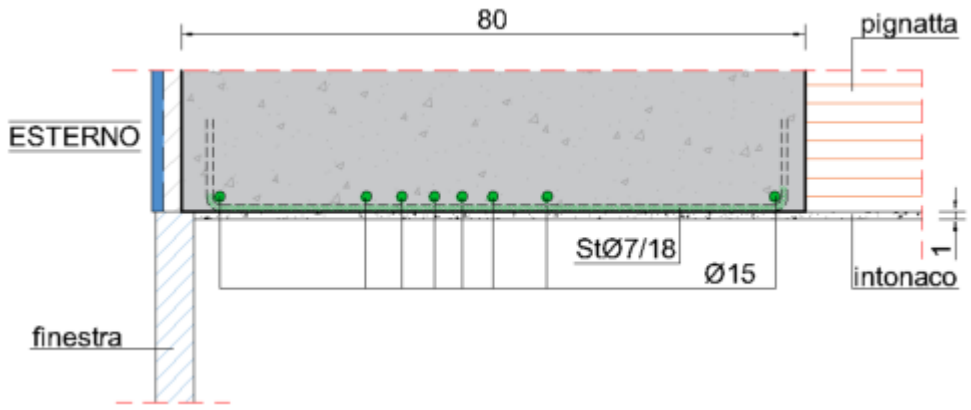
DESCRIZIONE DELLA PROVA	MIC214
TRAVE IN C.A. MEZZERIA INTRADOSSO	PIANO SECONDO

NOTE: Le barre risultano a aderenza migliorata con ossidazione da superficiale a intensa più ruggine da puntuale a estesa.

Copriferro minimo barra corrente 1,1cm.

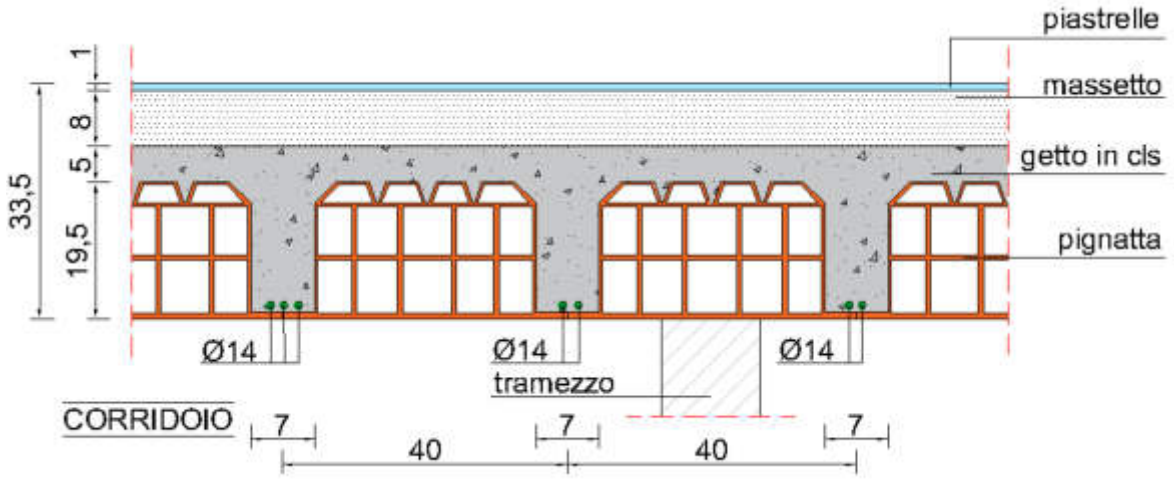
DESCRIZIONE DELLA PROVA	MIC217
SOLAIO IN LATEROCEMENTO – MEZZERIA INTRADOSSO	PIANO SECONDO

NOTE: Le barre di armatura risultano a aderenza migliorata con ossidazione più puntuale ruggine. Copriferro minimo barre 0,2cm al fondello.

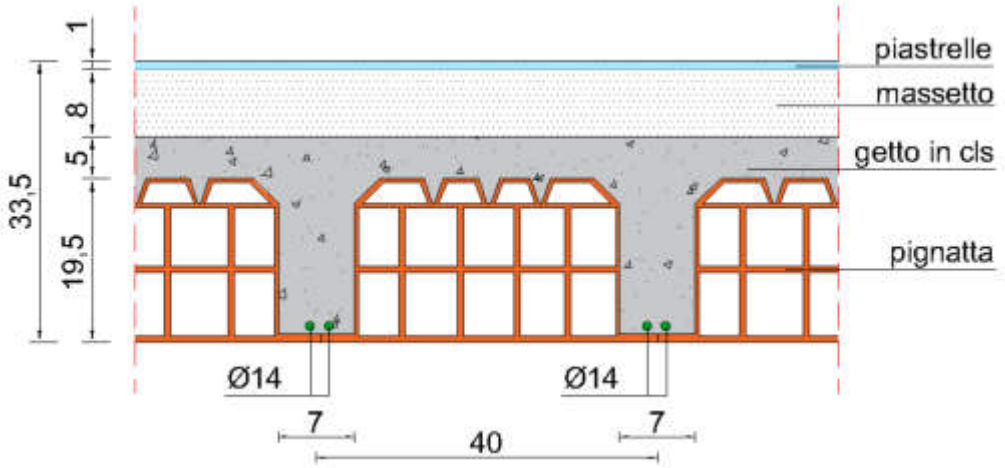
DESCRIZIONE DELLA PROVA	MIC218
SOLAIO IN LATEROCEMENTO – MEZZERIA INTRADOSSO	PIANO SECONDO

NOTE: Le barre di armatura risultano a aderenza migliorata con ossidazione più puntuale ruggine. Copriferro minimo barre 0,3cm al fondello.

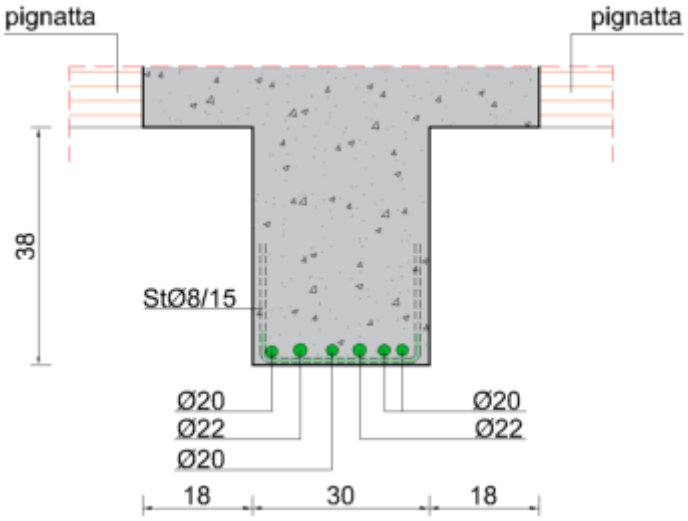
DESCRIZIONE DELLA PROVA	MIC219
COEDOLO IN CLS	PIANO SECONDO

NOTE: Si rileva un cordolo non armato tranne per una staffa che ancora uno dei due ferri del travetto del solaio.

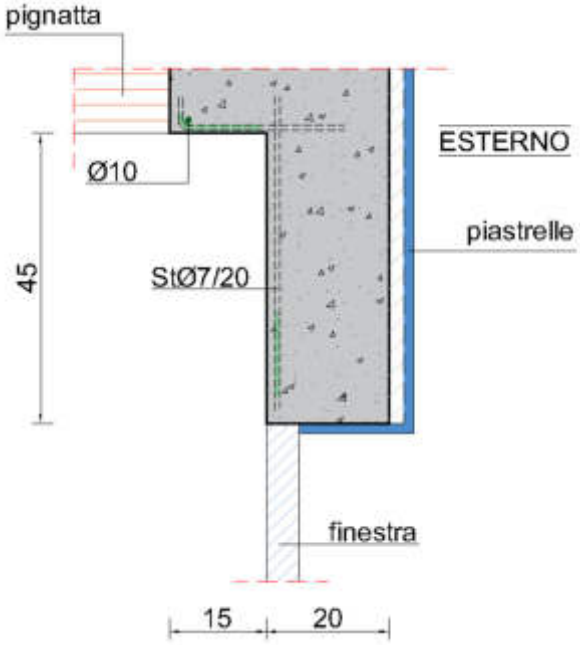
DESCRIZIONE DELLA PROVA	MIC220
TRAVE IN C.A. MEZZERIA INTRADOSSO	PIANO SECONDO

NOTE: Le barre risultano a aderenza migliorata con ossidazione superficiale più puntuale ruggine. Copriferro minimo barra corrente 1,1cm.

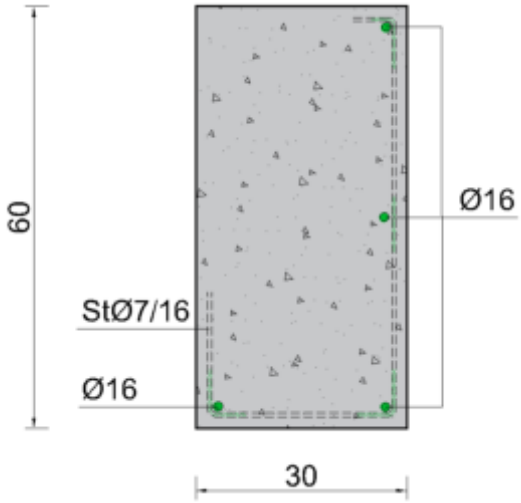
M1C221

DESCRIZIONE DELLA PROVA	MIC221
TRAVE IN C.A. MEZZERIA INTRADOSSO	PIANO SECONDO

NOTE: Nel punto di indagine non è possibile verificare l'armatura principale della trave senza rovinare il rivestimento esterno. I ferri che si sono potuti rilevare risultano a aderenza migliorata con ossidazione superficiale. Copriferro minimo barra corrente 1,2cm.

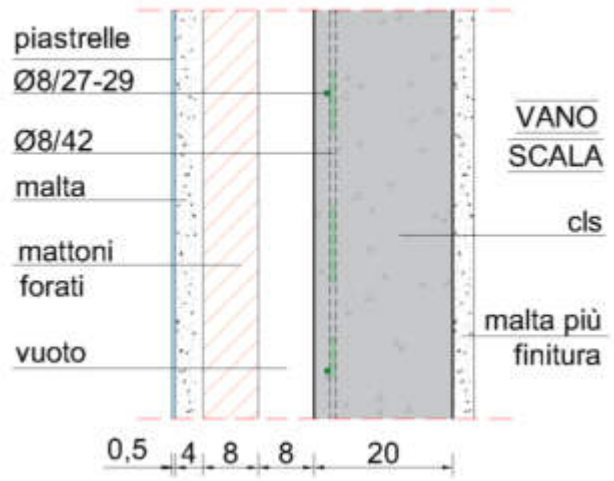
DESCRIZIONE DELLA PROVA	MIC229
SETTO IN C.A.	PIANO SECONDO

NOTE: Le barre risultano a aderenza migliorata con ossidazione superficiale. Copriferro minimo barre 1,3cm. Si rilevano ferri ø6 con copriferro nullo (si presume possibili sovrapposizioni) a passo 55cm in verticale e orizzontale.

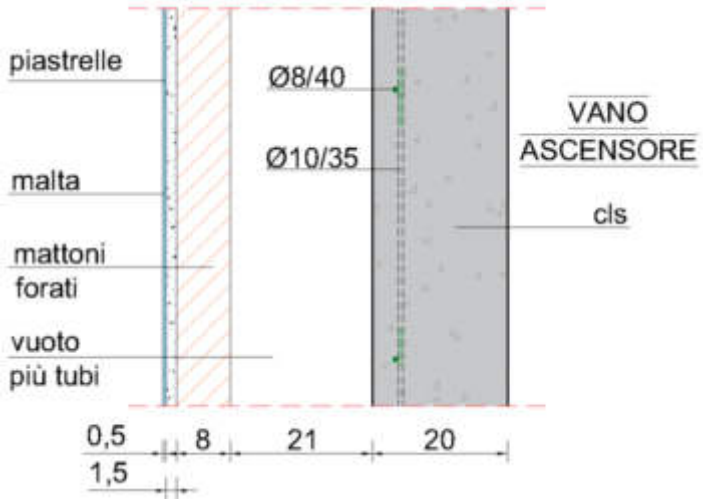
DESCRIZIONE DELLA PROVA	MIC230
SETTO IN C.A.	PIANO SECONDO
NOTE: Le barre risultano a aderenza migliorata con ossidazione superficiale. Copriferro minimo barre 4,8cm.

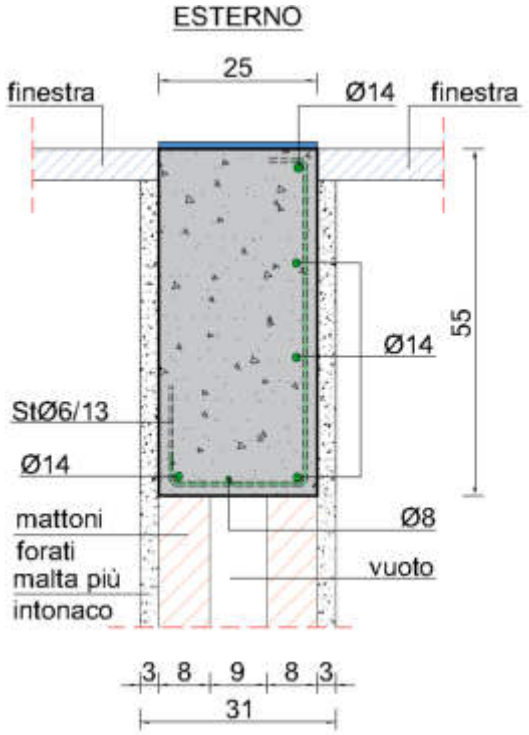
DESCRIZIONE DELLA PROVA	MIC231
SETTO IN C.A.	PIANO SECONDO
NOTE: Le barre risultano a aderenza migliorata e in buono stato. Copriferro minimo barre 3,1cm.

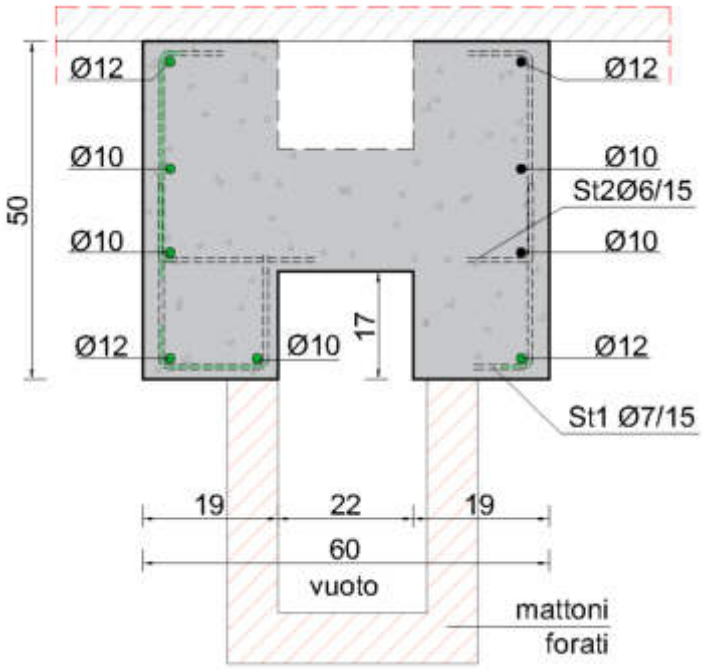
DESCRIZIONE DELLA PROVA	MIC258-MIC259
PILASTRO IN C.A.	PIANO SECONDO

NOTE: Le barre risultano semilavorate e a aderenza migliorata (staffe) con ossidazione superficiale più puntuale ruggine. Copriferro minimo barre verticali 1,8cm. In Sommità (MIC259) si verifica il passo staffa di 16cm.

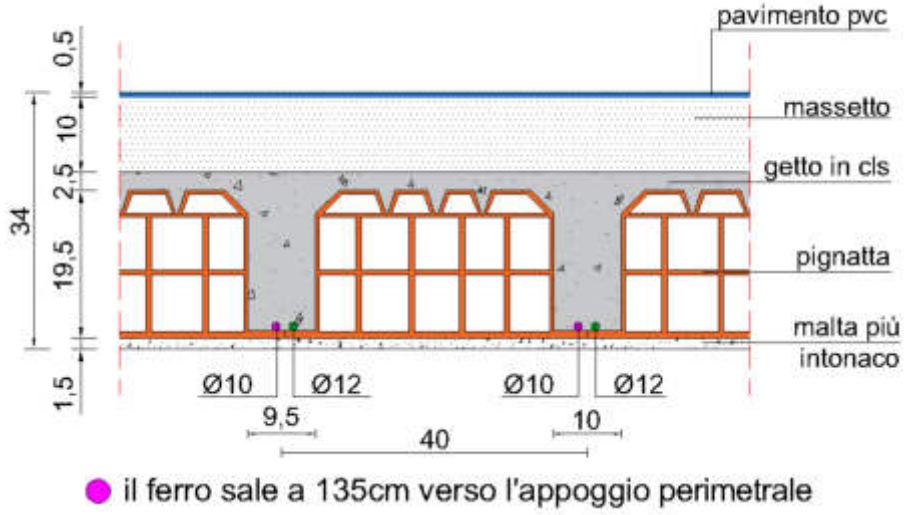
DESCRIZIONE DELLA PROVA	MIC260
SOLAIO IN LATEROCEMENTO – LUCE A 1/3	PIANO SECONDO

NOTE: Le barre di armatura risultano a aderenza migliorata con ossidazione più puntuale ruggine. Copriferro minimo barre 0cm al fondello.

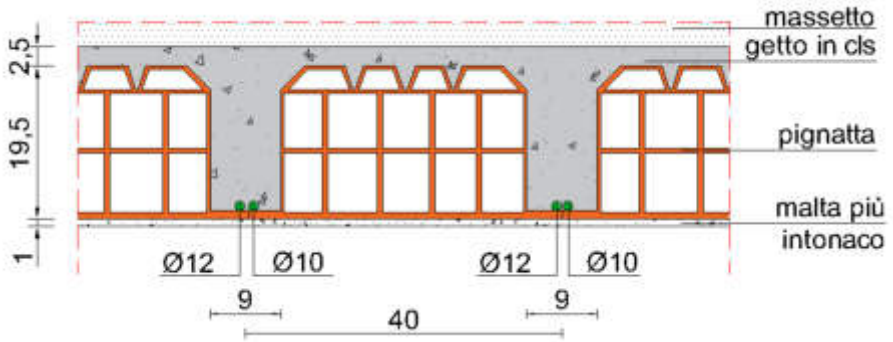
DESCRIZIONE DELLA PROVA	MIC261
SOLAIO IN LATEROCEMENTO – MEZZERIA INTRADOSSO	PIANO SECONDO

NOTE: Le barre di armatura risultano a aderenza migliorata con ossidazione più puntuale ruggine. Copriferro minimo barre 0cm al fondello.

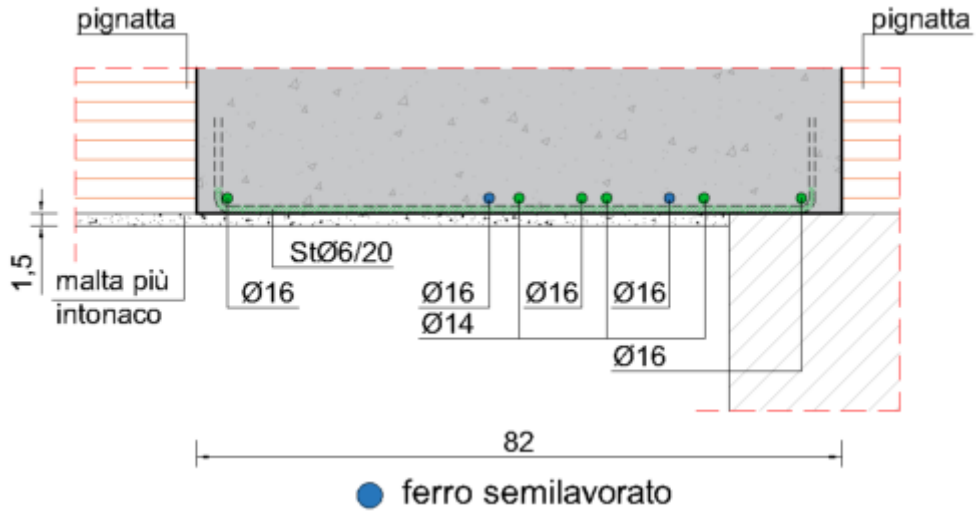
DESCRIZIONE DELLA PROVA	MIC264
TRAVE IN C.A. MEZZERIA INTRADOSSO	PIANO SECONDO

NOTE: Le barre risultano a aderenza migliorata e semilavorate con ossidazione superficiale più puntuale ruggine.

Copriferro minimo barre 0,9cm.

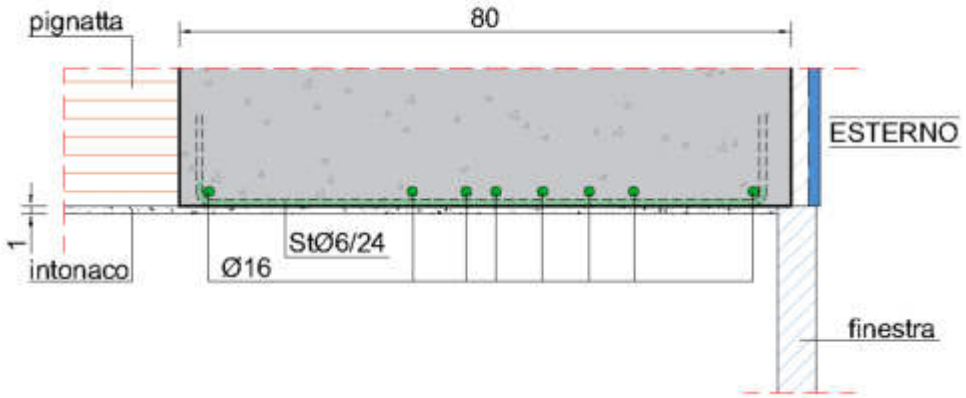
DESCRIZIONE DELLA PROVA	MIC265
TRAVE IN C.A. MEZZERIA INTRADOSSO	PIANO SECONDO
NOTE: Le barre risultano a aderenza migliorata con ossidazione superficiale. Copriferro minimo barre 0,7cm.

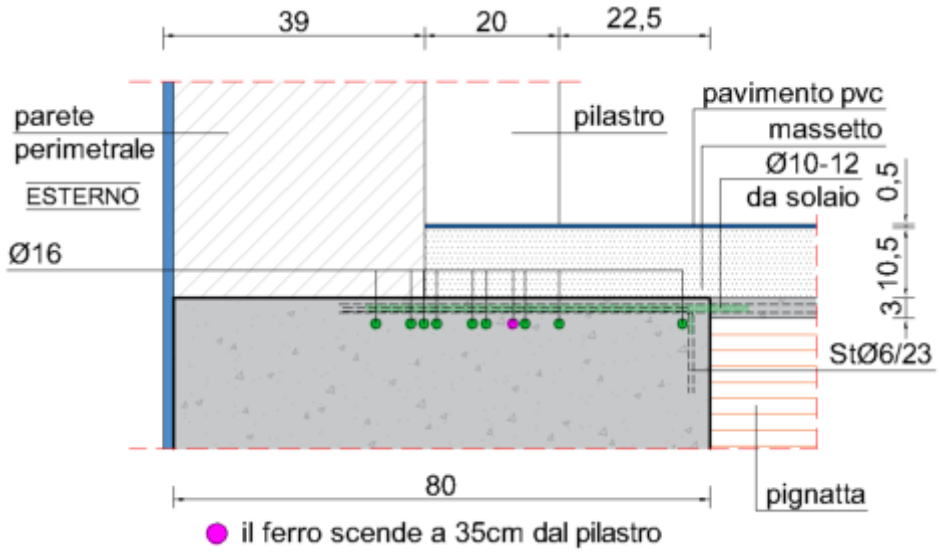
DESCRIZIONE DELLA PROVA	MIC266
TRAVE IN C.A. - APPOGGIO ESTRADOSSO	PIANO SECONDO

NOTE: Le barre risultano a aderenza migliorata e in buono stato. Copriferro minimo barre 14,5cm totale.

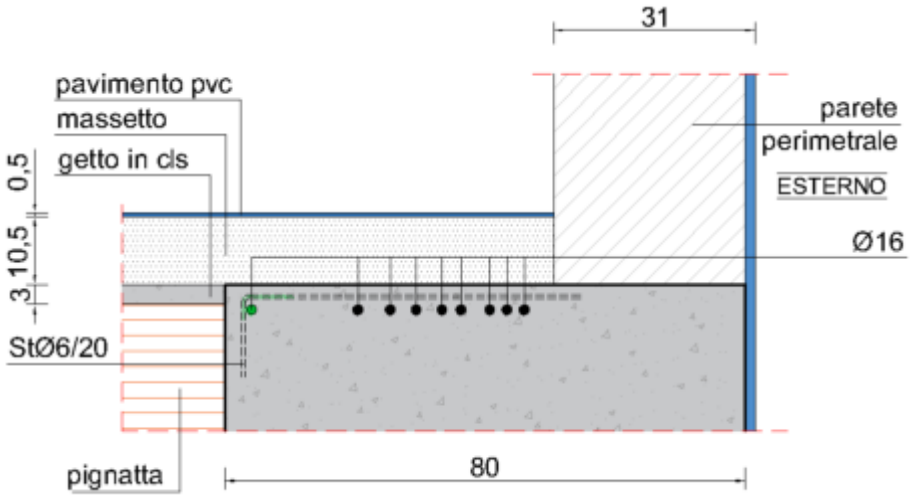
DESCRIZIONE DELLA PROVA	MIC267
TRAVE IN C.A. - APPOGGIO ESTRADOSSO	PIANO SECONDO

NOTE: La barra risulta a aderenza migliorata e in buono stato. Copriferro minimo barre 15,2cm totale.

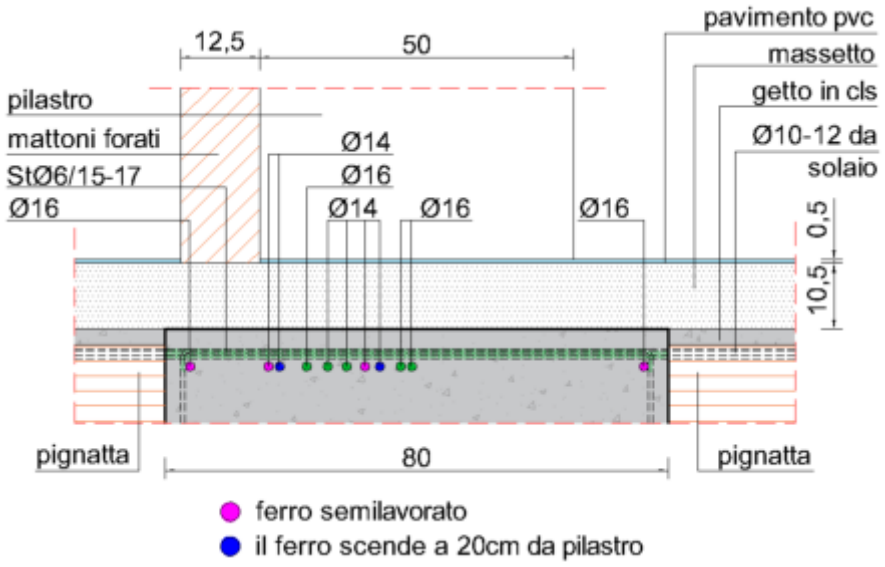
DESCRIZIONE DELLA PROVA	MIC268
TRAVE IN C.A. - APPOGGIO ESTRADOSSO	PIANO SECONDO
NOTE: Le barre risultano a aderenza migliorata e semilavorata e in buono stato. Copriferro minimo barre 13,7cm.

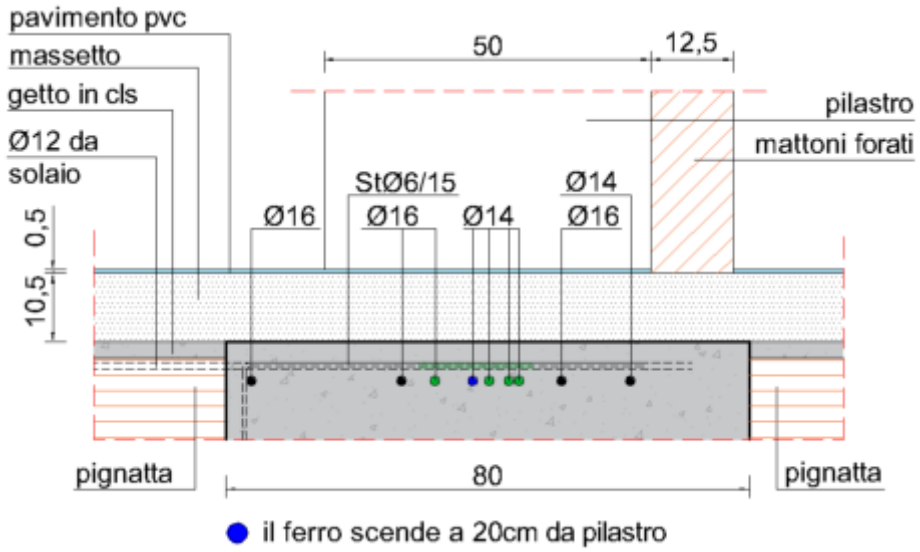
DESCRIZIONE DELLA PROVA	MIC269
TRAVE IN C.A. - APPOGGIO ESTRADOSSO	PIANO SECONDO

NOTE: Le barre risultano a aderenza migliorata e in buono stato. Copriferro minimo barre 11,7cm totali.

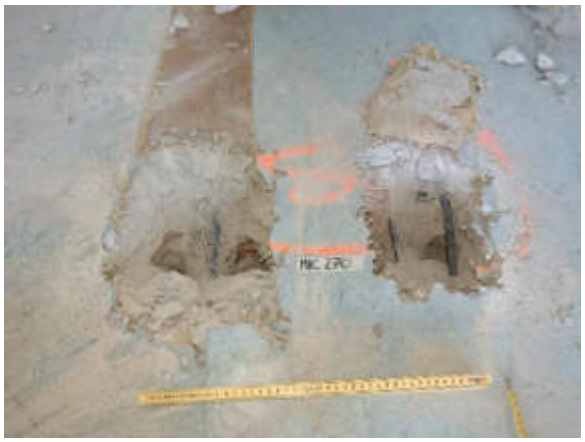
DESCRIZIONE DELLA PROVA	MIC270
SOLAIO IN LATEROCEMENTO - APPOGGIO ESTRADOSSO	PIANO SECONDO

NOTE: Le barre risultano a aderenza migliorata e in buono stato. Copriferro minimo barre 12,1cm totali.

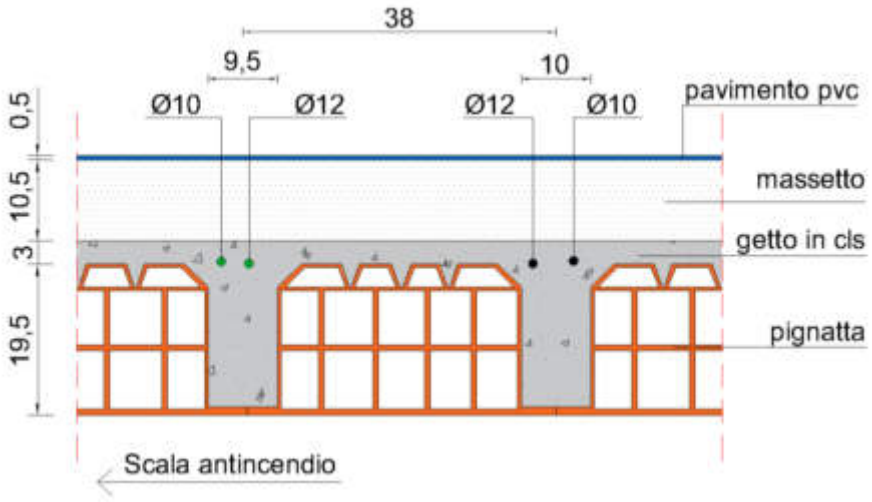
DESCRIZIONE DELLA PROVA	MIC271
SOLAIO IN LATEROCEMENTO - APPOGGIO ESTRADOSSO	PIANO SECONDO

NOTE: Le barre risultano a aderenza migliorata e in buono stato. Copriferro minimo barre 13,1cm totali.

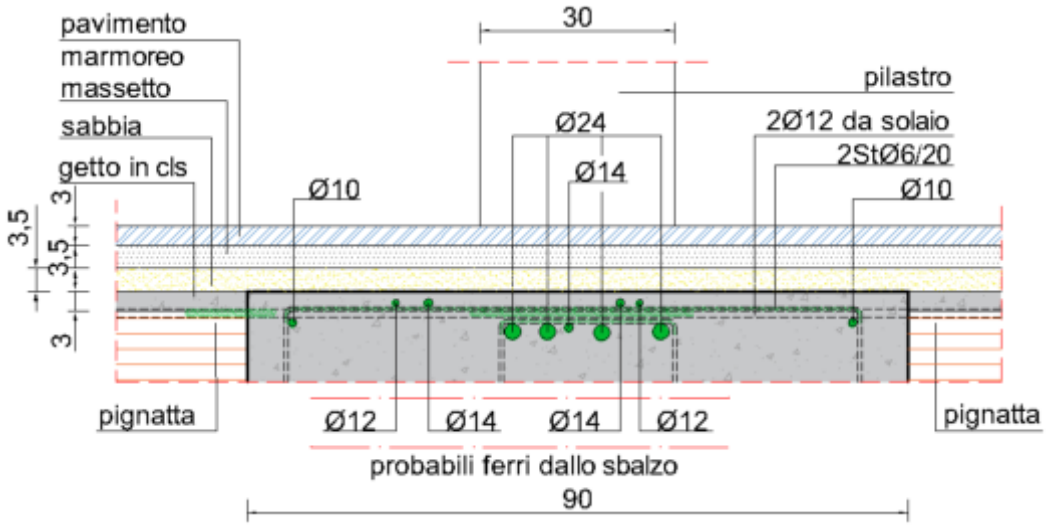
DESCRIZIONE DELLA PROVA	MIC272
TRAVE IN C.A. - APPOGGIO ESTRADOSSO	PIANO SECONDO

NOTE: Le barre risultano a aderenza migliorata e in buono stato. Copriferro minimo barre 14,1cm totali.

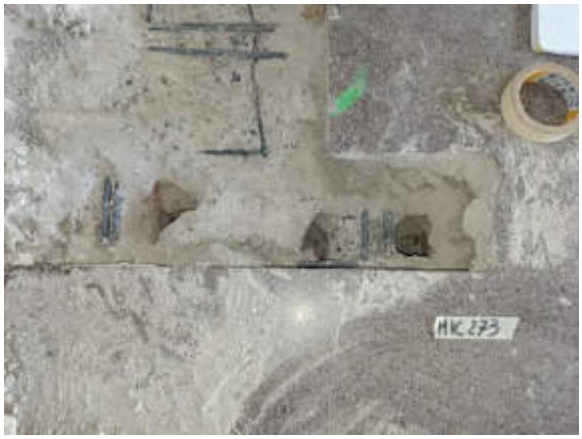
DESCRIZIONE DELLA PROVA	MIC273
SOLAIO IN LATEROCEMENTO - APPOGGIO ESTRADOSSO	PIANO SECONDO

NOTE: Le barre risultano a aderenza migliorata con ossidazione superficiale. Copriferro minimo barre 2,7cm dalla sabbia.

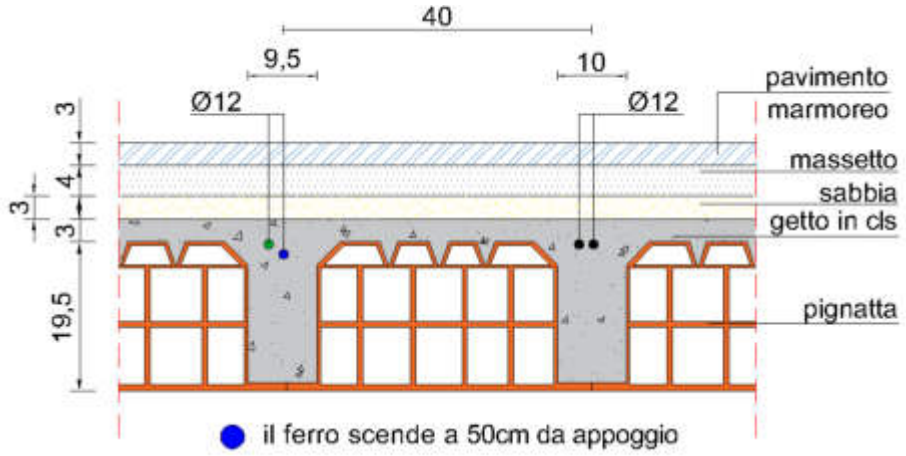
DESCRIZIONE DELLA PROVA	MIC274
SOLAIO IN LATEROCEMENTO - APPOGGIO ESTRADOSSO	PIANO SECONDO

NOTE: Le barre risultano a aderenza migliorata e in buono stato. Copriferro minimo barre 3,2cm alla sabbia.

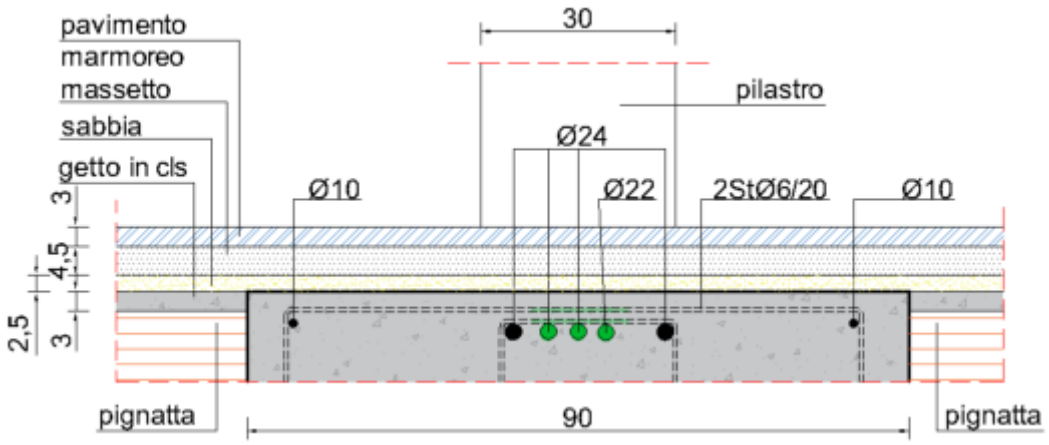
DESCRIZIONE DELLA PROVA	MIC275
TRAVE C.A. - APPOGGIO ESTRADOSSO	PIANO SECONDO

NOTE: Le barre risultano a aderenza migliorata e in buono stato. Copriferro minimo barre 14,8cm totali.

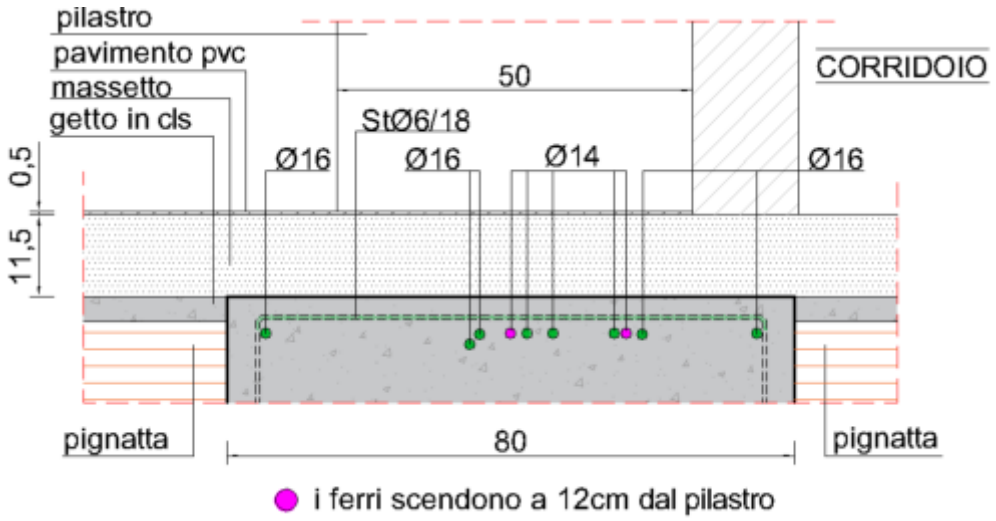
DESCRIZIONE DELLA PROVA	MIC276
TRAVE C.A. - APPOGGIO ESTRADOSSO	PIANO SECONDO

NOTE: Le barre risultano a aderenza migliorata e in buono stato. Copriferro minimo barre 16,4cm totali.

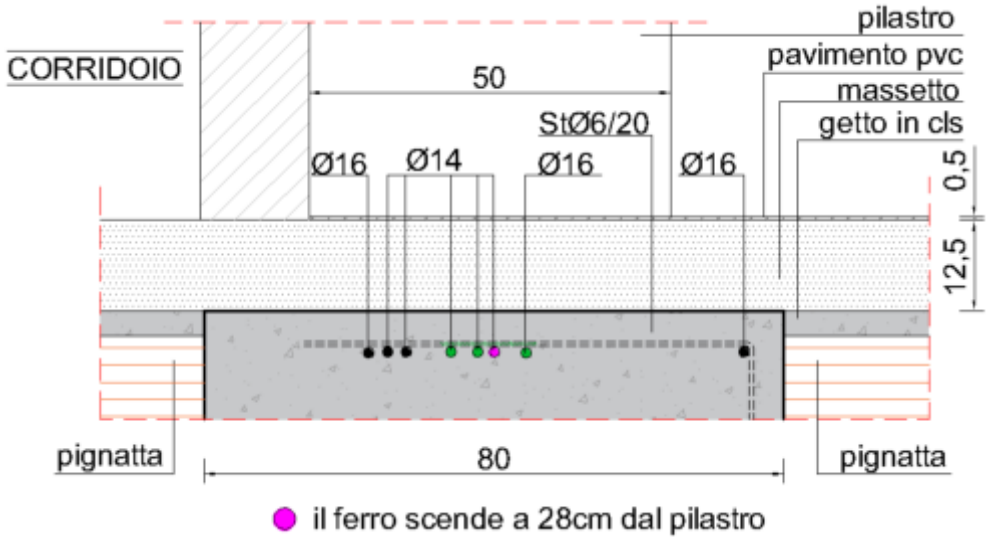
DESCRIZIONE DELLA PROVA	MIC277
TRAVE C.A. - APPOGGIO ESTRADOSSO	PIANO SECONDO

NOTE: Le barre risultano a aderenza migliorata e in buono stato. Copriferro minimo barre 18cm totali.

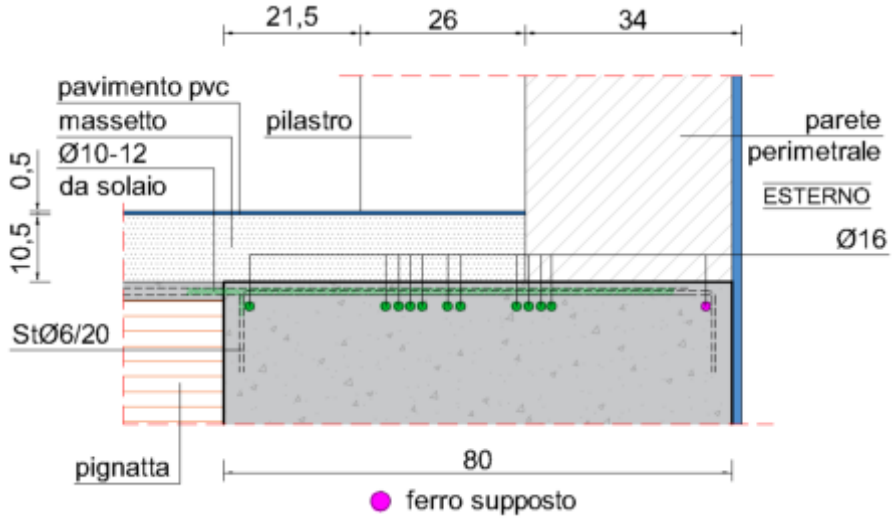
DESCRIZIONE DELLA PROVA	MIC278
TRAVE C.A.-APPOGGIO ESTRADOSSO	PIANO SECONDO

NOTE: Le barre risultano a aderenza migliorata e in buono stato. Copriferro minimo barre 5,5cm al massetto.
