DESCRIZIONE DELLA PROVA	MIC151
SOLAIO IN LATEROCEMENTO – APPOGGIO ESTRADOSSO	PIANO PRIMO

PIANTA PIANO SECONDO

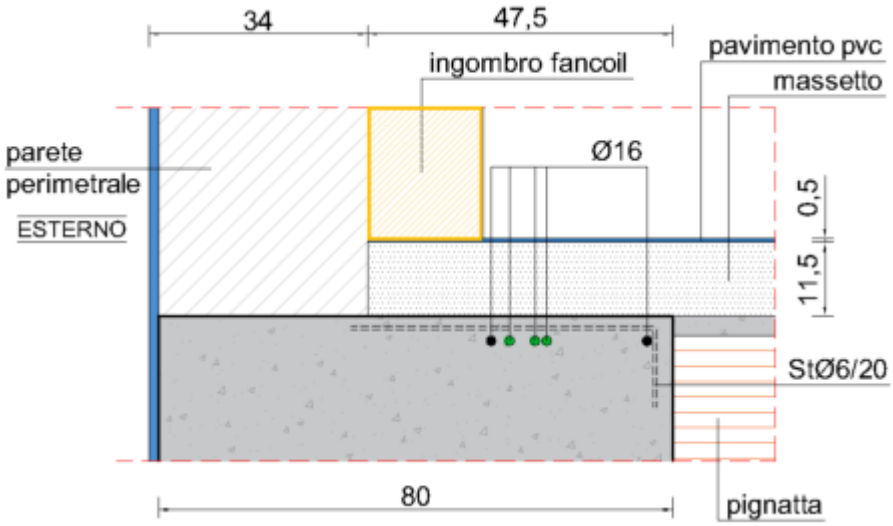
DESCRIZIONE DELLA PROVA	MIC279
TRAVE C.A.-APPOGGIO ESTRADOSSO	PIANO SECONDO

NOTE: Le barre risultano a aderenza migliorata e in buono stato. Copriferro minimo barre 17,5cm totali.

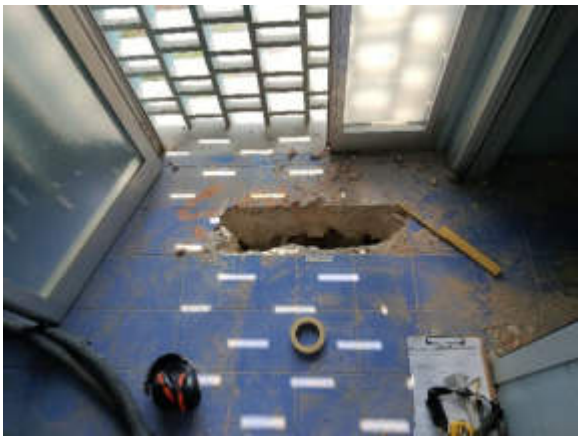
DESCRIZIONE DELLA PROVA	MIC280
SOLAIO LATEROCEMENTO-APPOGGIO ESTRADOSSO	PIANO SECONDO

NOTE: Le barre risultano a aderenza migliorata e in buono stato. Copriferro minimo barre 16,6cm totali.

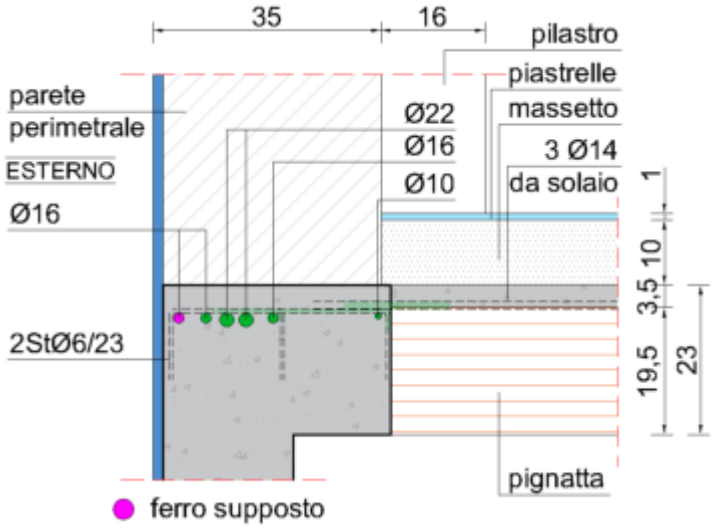
DESCRIZIONE DELLA PROVA	MIC281
TRAVE C.A.-APPOGGIO ESTRADOSSO	PIANO SECONDO

NOTE: Le barre risultano a aderenza migliorata con ossidazione superficiale. Copriferro minimo barre 3,5cm al massetto.

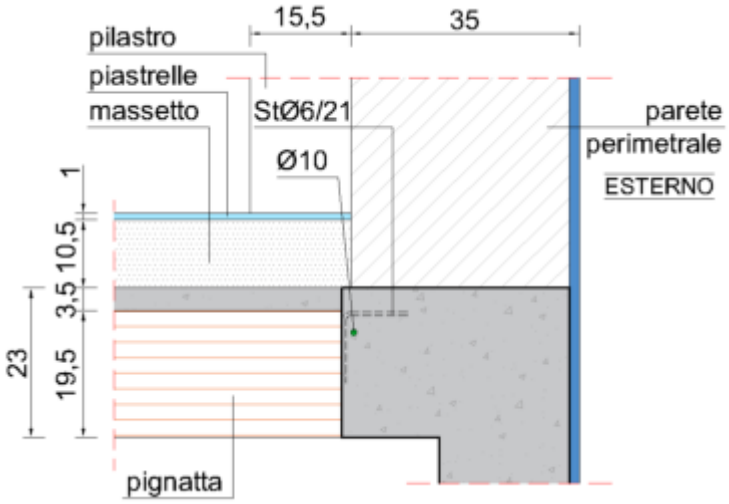
DESCRIZIONE DELLA PROVA	MIC282
TRAVE C.A.-APPOGGIO ESTRADOSSO	PIANO SECONDO
NOTE: La barra risulta a aderenza migliorata e in buono stato. Copriferro minimo barra 18,4cm totali.

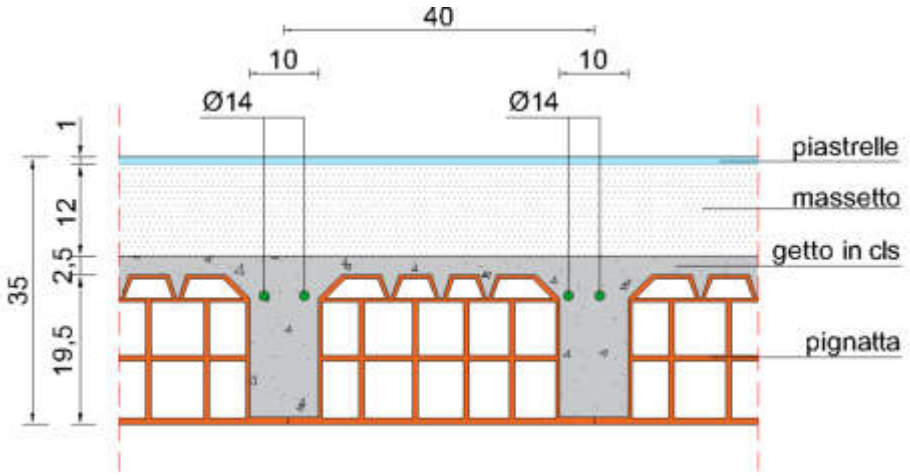
DESCRIZIONE DELLA PROVA	MIC283
SOLAIO IN LATEROCEMENTO - APPOGGIO ESTRADOSSO	PIANO SECONDO

NOTE: Le barre risultano a aderenza migliorata con ossidazione superficiale. Copriferro minimo barre 17,3cm totali.

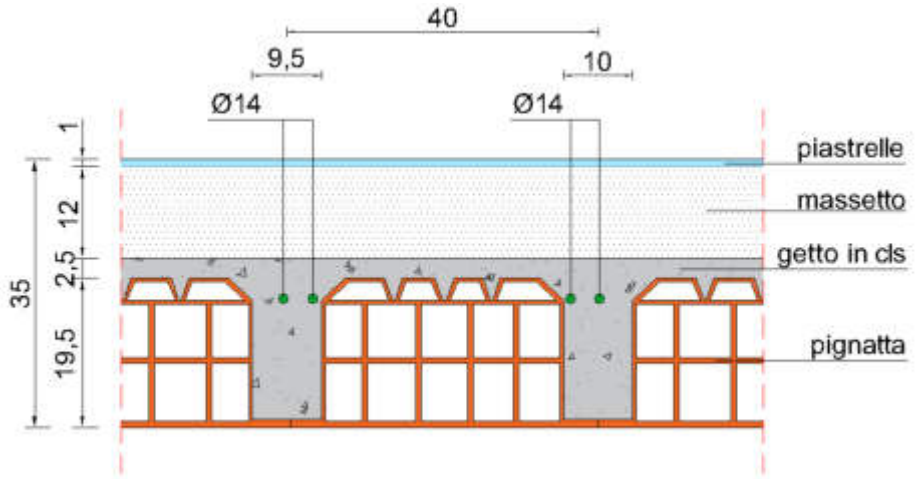
DESCRIZIONE DELLA PROVA	MIC284
SOLAIO IN LATEROCEMENTO - APPOGGIO ESTRADOSSO	PIANO SECONDO

NOTE: Le barre risultano a aderenza migliorata e in buono stato. Copriferro minimo barre 17,5cm totali.

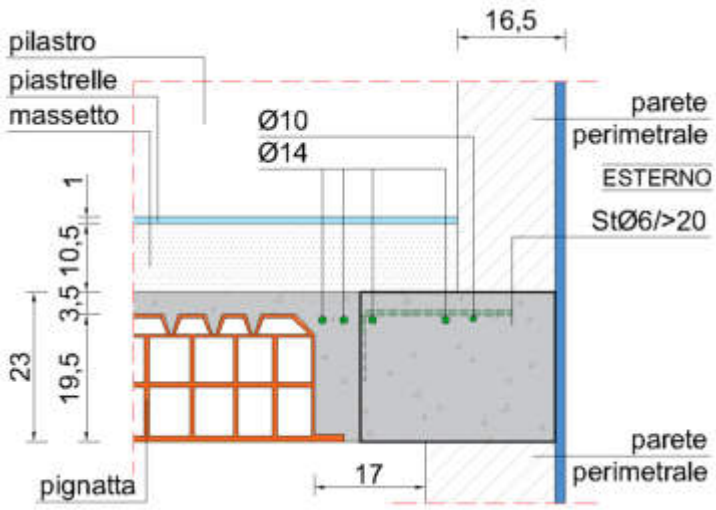
DESCRIZIONE DELLA PROVA	MIC285
TRAVE IN C.A.-APPOGGIO ESTRADOSSO	PIANO SECONDO

NOTE: Le barre risultano a aderenza migliorata e in buono stato. Copriferro minimo barre 3,7cm al massetto.

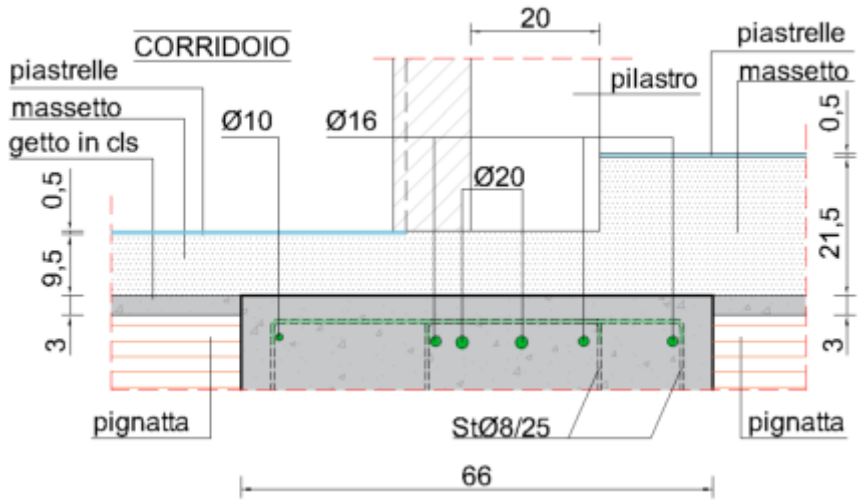
DESCRIZIONE DELLA PROVA	MIC286
TRAVE IN C.A.-APPOGGIO ESTRADOSSO	PIANO SECONDO

NOTE: Le barre risultano a aderenza migliorata con ossidazione superficiale. Copriferro minimo barre 5,6cm al massetto.

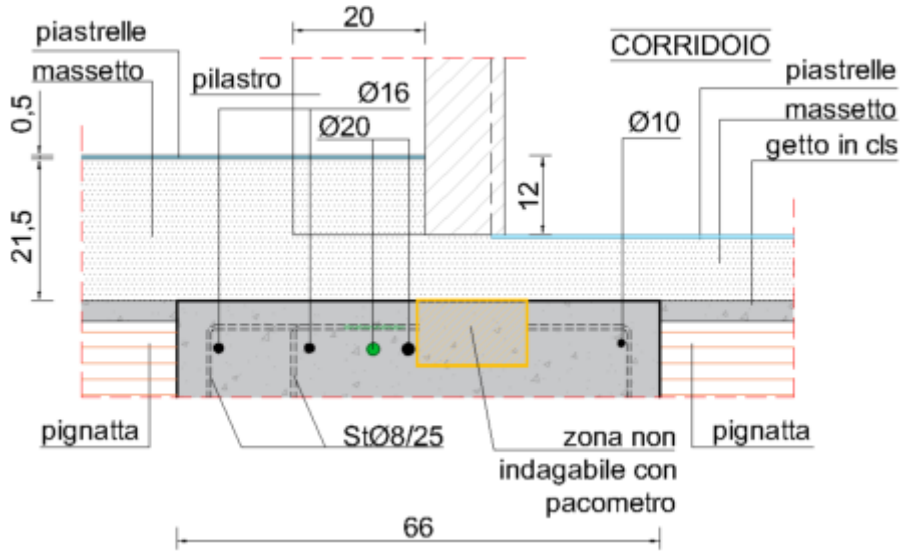
DESCRIZIONE DELLA PROVA	MIC287
TRAVE IN C.A.-APPOGGIO ESTRADOSSO	PIANO SECONDO

NOTE: La barra risulta a aderenza migliorata e in buono stato. Copriferro minimo barra 28cm totali.

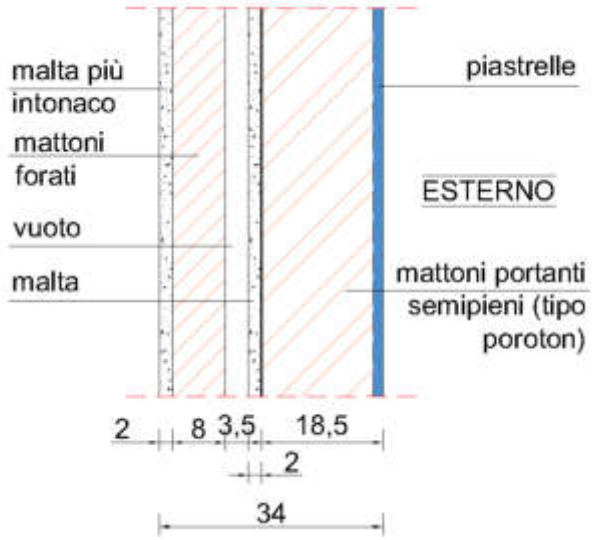
DESCRIZIONE DELLA PROVA	EN200
PARETE IN MATTONE PORTANTE E MATTONI FORATI	PIANO SECONDO

NOTE: Tramite endoscopia non passante e rilievo diretto si verifica lo spessore totale e la stratigrafia della parete.

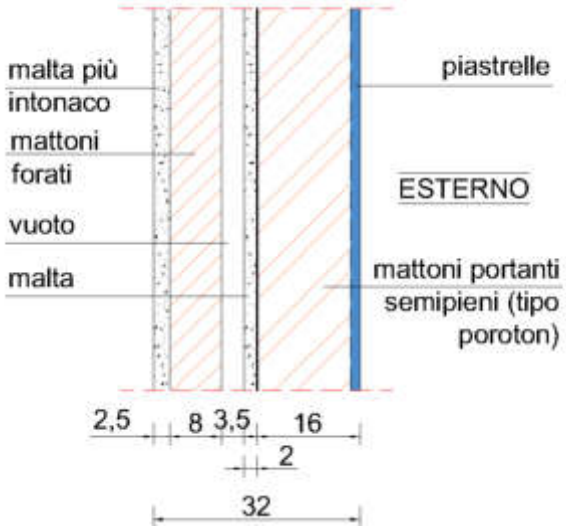
DESCRIZIONE DELLA PROVA	EN201
PARETE IN MATTONE PORTANTE E MATTONI FORATI	PIANO SECONDO

NOTE: Tramite endoscopia non passante e rilievo diretto si verifica lo spessore totale e la stratigrafia della parete.

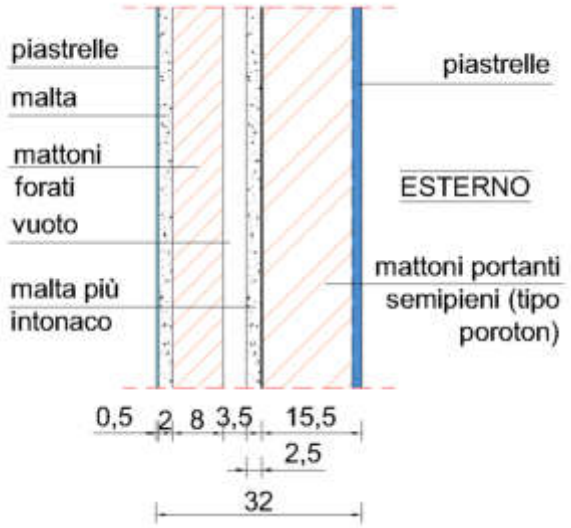
DESCRIZIONE DELLA PROVA	EN202
PARETE IN MATTONE PORTANTE E MATTONI FORATI	PIANO SECONDO
NOTE: Tramite endoscopia non passante e rilievo diretto si verifica lo spessore totale e la stratigrafia della parete.

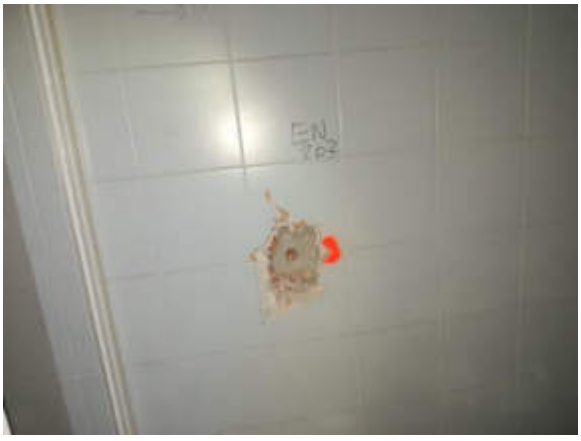
DESCRIZIONE DELLA PROVA	EN203
PARETE IN MATTONE PORTANTE E MATTONI FORATI	PIANO SECONDO

NOTE: Tramite endoscopia non passante e rilievo diretto si verifica lo spessore totale e la stratigrafia della parete.

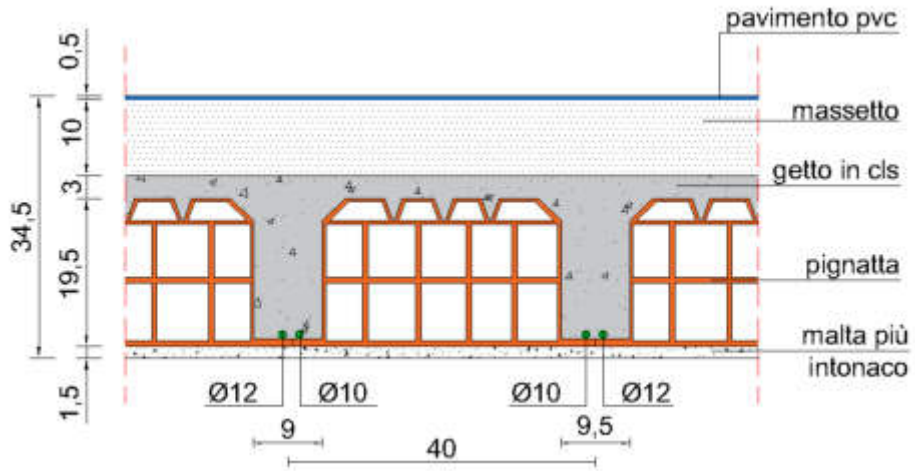
MIC 301

DESCRIZIONE DELLA PROVA	MIC301
SETTO IN C.A.	PIANO TERZO
NOTE: Le barre risultano a aderenza migliorata con ossidazione superficiale. Copriferro minimo barre 1,6cm.
