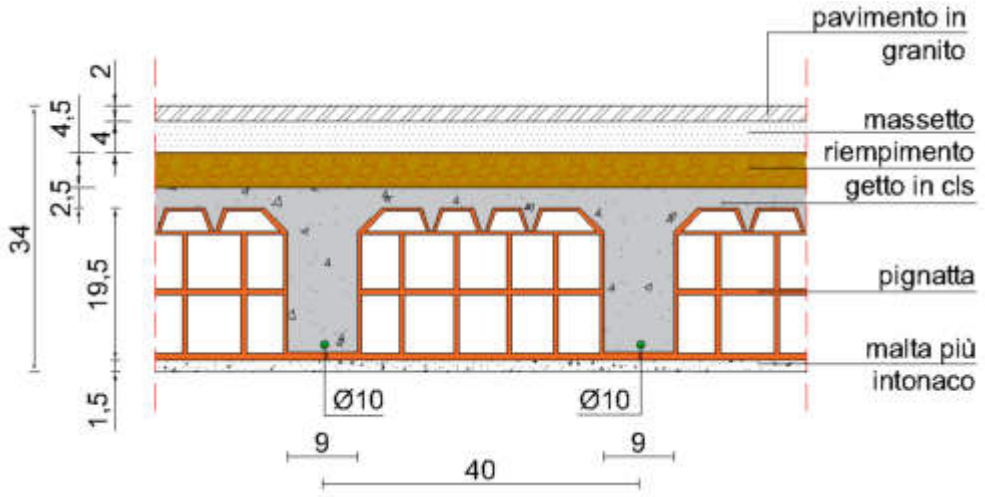
DESCRIZIONE DELLA PROVA	MIC303
SOLAIO IN LATERCEMENTO – METTERIA INTRADOSSO	PIANO TERZO

NOTE: Le barre risultano a aderenza migliorata con ossidazione superficiale. Copriferro minimo barre 0,2cm al fondello.

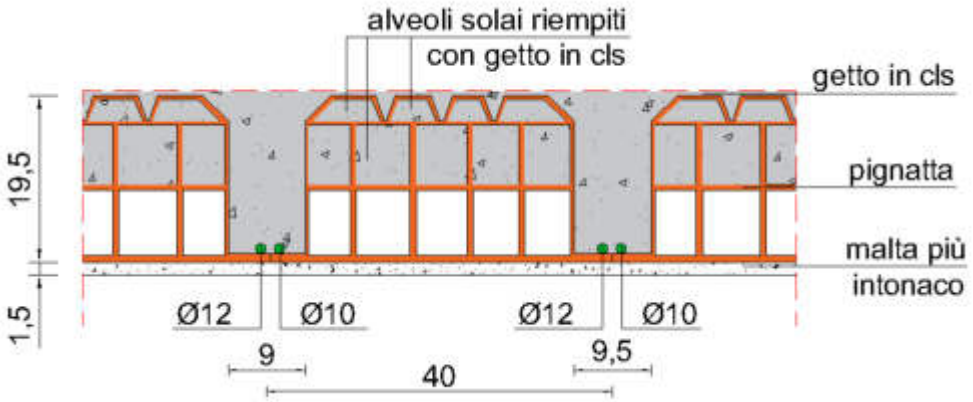
DESCRIZIONE DELLA PROVA	MIC304
SOLAIO IN LATERCEMENTO – METTERIA INTRADOSSO	PIANO TERZO
NOTE: barre risultano a aderenza migliorata con ossidazione intensa e ruggine. Copriferro minimo barre 0cm al fondello.

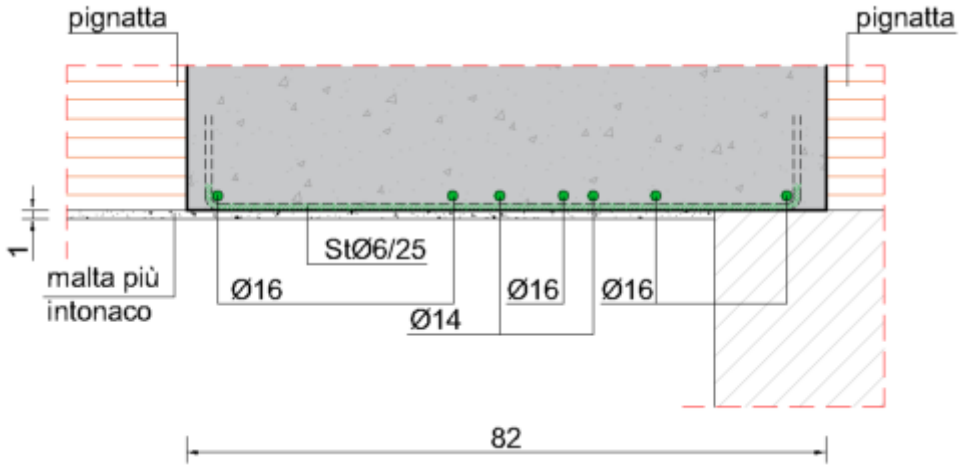
DESCRIZIONE DELLA PROVA	MIC305
TRAVE IN C.A. – METTERIA INTRADOSSO	PIANO TERZO

NOTE: Le barre risultano a aderenza migliorata e in buono stato mentre, le staffe con ossidazione e ruggine. Copriferro minimo barre 0,8cm.

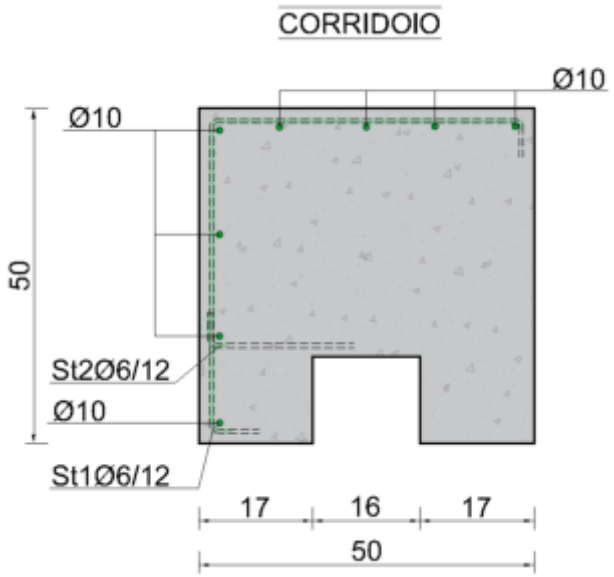
DESCRIZIONE DELLA PROVA	MIC306 – MIC307
PILASTRO IN C.A.	PIANO TERZO

NOTE: Le barre risultano a aderenza migliorata con ossidazione superficiale. Copriferro minimo barre 2,7cm. In Sommità (MIC307) si verifica il passo staffa di 15cm.

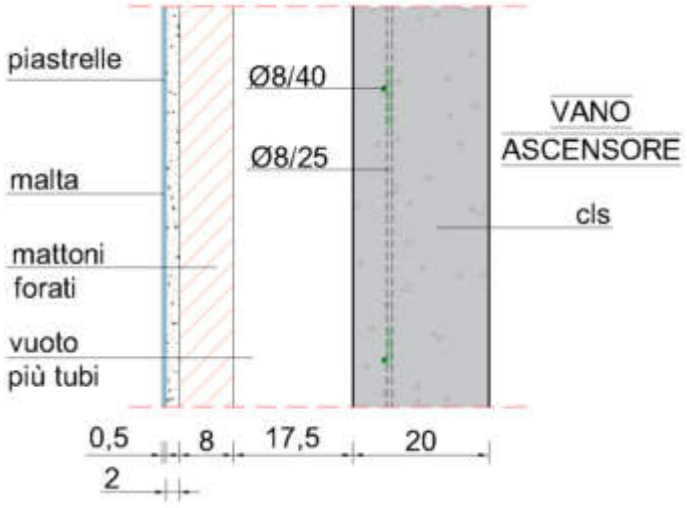
DESCRIZIONE DELLA PROVA	MIC308
SETTO IN C.A.	PIANO TERZO
NOTE: Le barre risultano a aderenza migliorata e in buono stato. Copriferro minimo barre 4,2cm.

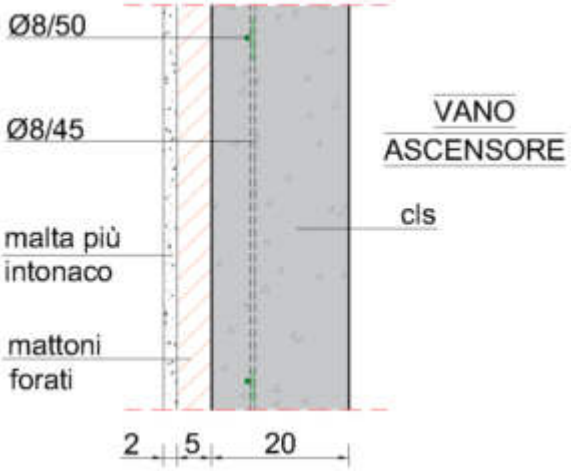
DESCRIZIONE DELLA PROVA	MIC309
SETTO IN C.A.	PIANO TERZO

NOTE: Le barre risultano a aderenza migliorata con ossidazione superficiale più puntuale ruggine. Copriferro minimo barre 4,2cm. Si rileva inoltre un rattoppo di una nicchia nel cls con malta e mattoni pieni 40x15cm a 110cm da terra.

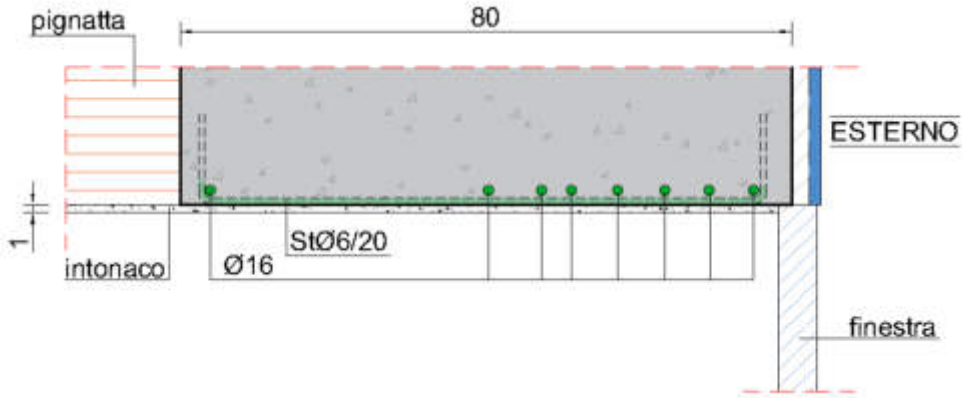
DESCRIZIONE DELLA PROVA	MIC310
TRAVE IN C.A. – METTERIA INTRADOSSO	PIANO TERZO

NOTE: Le barre risultano a aderenza migliorata con ossidazione superficiale più puntuale ruggine mentre, sulle staffe ossidazione intensa con ruggine estesa. Copriferro minimo barre 0,4cm.

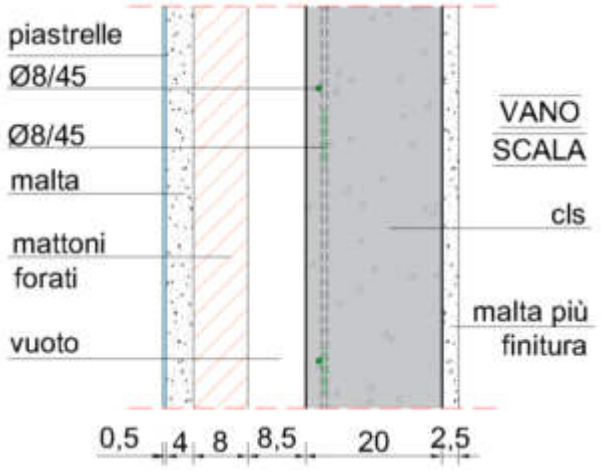
DESCRIZIONE DELLA PROVA	MIC311
SETTO IN C.A.	PIANO TERZO
NOTE: Le barre risultano a aderenza migliorata e in buono stato. Copriferro minimo barre 1,8cm.

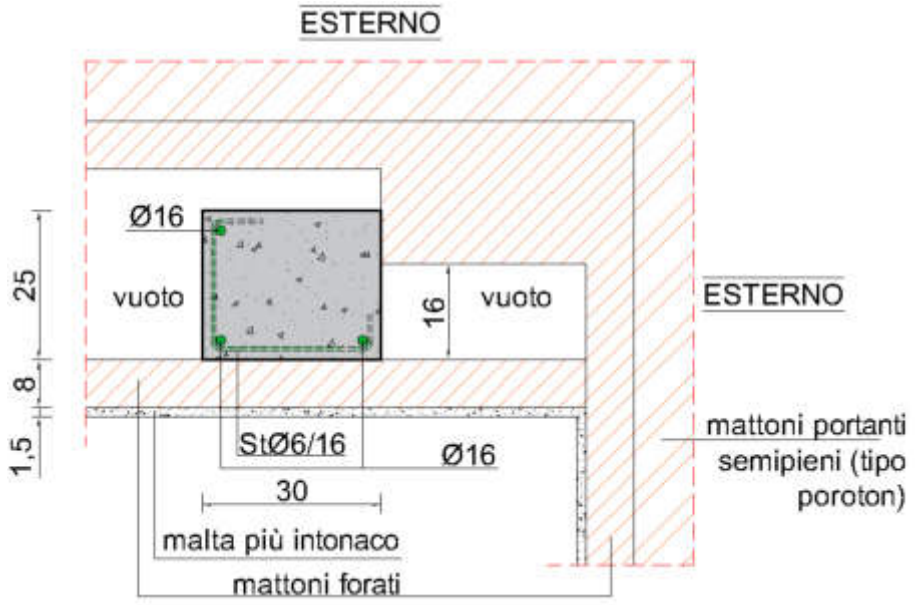
MIC 312
 MIC 313

DESCRIZIONE DELLA PROVA	MIC312-MIC313
PILASTRO IN C.A.	PIANO TERZO

NOTE: Le barre risultano a aderenza migliorata con ossidazione superficiale. Copriferro minimo barre 2,5cm. In Sommità (MIC313) si verifica il passo staffa di 15cm.

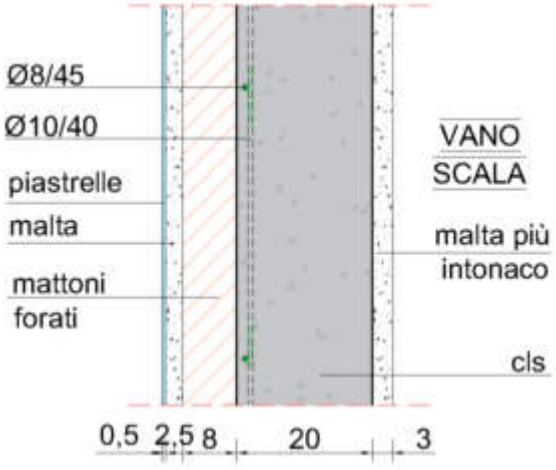
DESCRIZIONE DELLA PROVA	MIC314
SETTO IN C.A.	PIANO TERZO

NOTE: Le barre risultano a aderenza migliorata con ossidazione superficiale più puntuale ruggine. Copriferro minimo barre 0,8cm. Si rileva una rientranza per il passaggio di tubature.

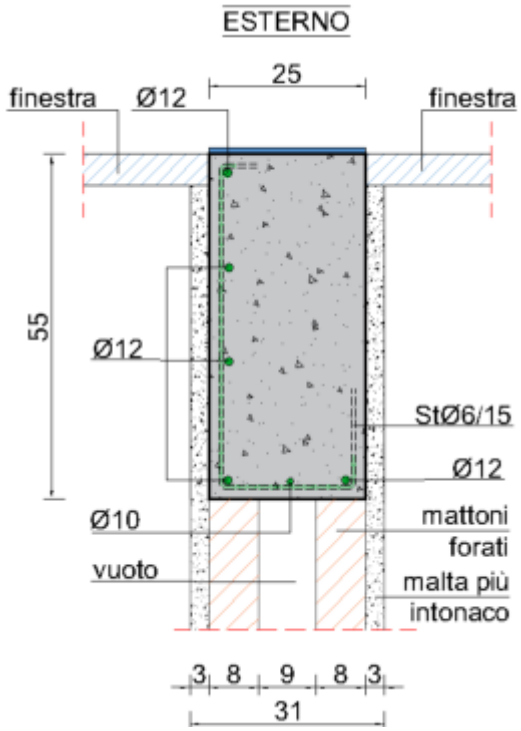
DESCRIZIONE DELLA PROVA	MIC315-MIC316
PILASTRO IN C.A.	PIANO TERZO

NOTE: Le barre risultano semilavorate (ø12), lisce (ø10) e a aderenza migliorata (staffe) con ossidazione superficiale più puntuale ruggine sulle staffe. Copriferro minimo barre verticali 1,9cm. In Sommità (MIC316) si verifica il passo staffa di 15cm.

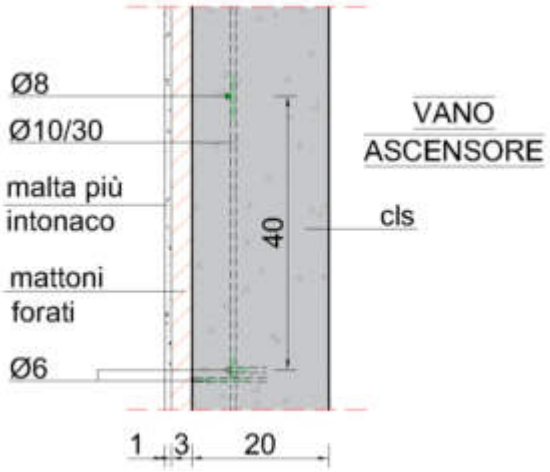
DESCRIZIONE DELLA PROVA	MIC317
SETTO IN C.A.	PIANO TERZO
NOTE: Le barre risultano a aderenza migliorata e in buono stato mentre, lo spinotto orizzontale frontale risulta con ossidazione superficiale e ruggine sulla testa del ferro. Copriferro minimo barre 4,5cm.

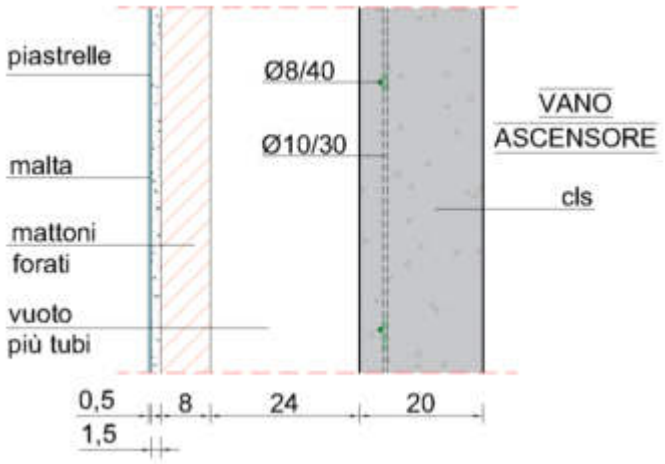
DESCRIZIONE DELLA PROVA	MIC318
SETTO IN C.A.	PIANO TERZO

NOTE: Le barre risultano a aderenza migliorata con ossidazione superficiale più puntuale ruggine. Copriferro minimo barre 3,2cm.

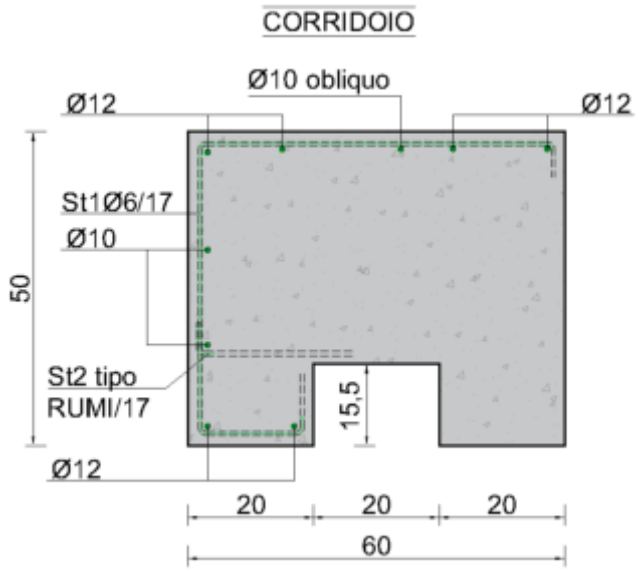
DESCRIZIONE DELLA PROVA	MIC319-MIC320
PILASTRO IN C.A.	PIANO TERZO

NOTE: Le barre risultano semilavorate mentre le staffe risultano a aderenza migliorata (staffa 1) e semilavorata tipo Rumi (Staffa 2) con ossidazione superficiale più puntuale ruggine. Copriferro minimo barre 2,3cm. In Sommità (MIC320) si verifica il passo staffa di 15cm con copriferro 0 da un lato e presenza di ruggine intensa.

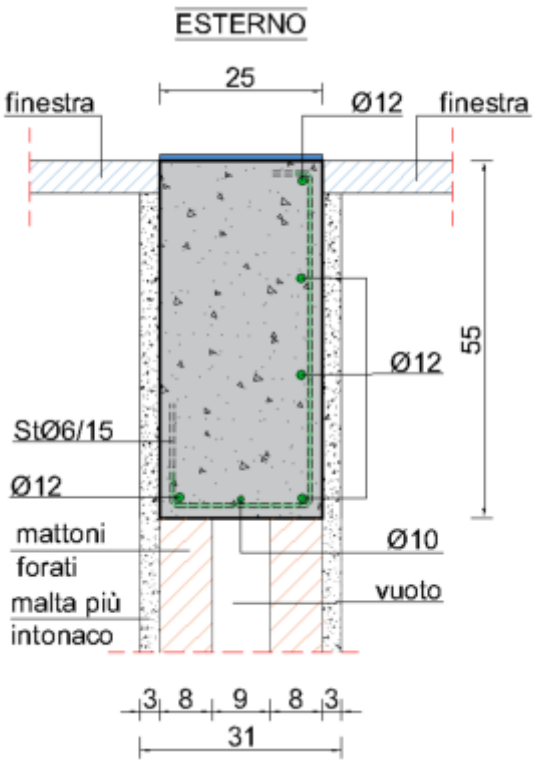
DESCRIZIONE DELLA PROVA	MIC321-MIC322
PILASTRO IN C.A.	PIANO TERZO

NOTE: Le barre risultano semilavorate (ø12), lisce (ø10) e a aderenza migliorata (staffe) con ossidazione superficiale più puntuale ruggine sulle staffe. Copriferro minimo barre verticali 2,4cm. In Sommità (MIC322) si verifica il passo staffa di 16cm.

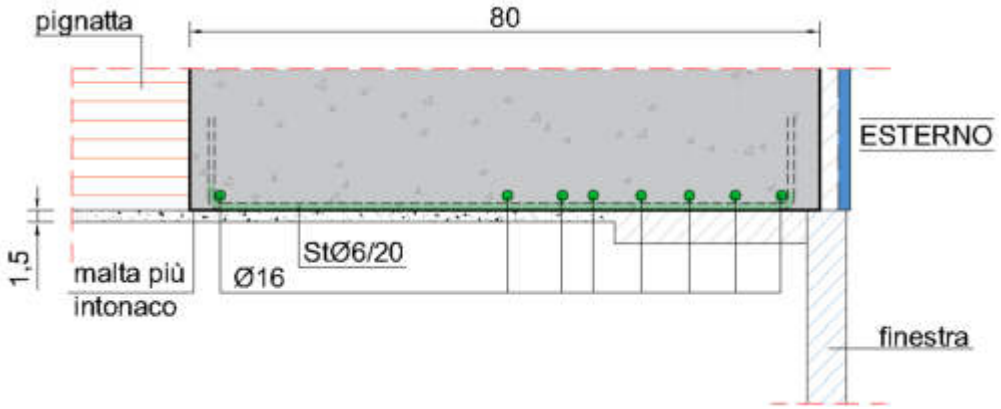
DESCRIZIONE DELLA PROVA	MIC323
TRAVE IN C.A. – MEZZERIA INTRADOSSO	PIANO TERZO

NOTE: Le barre risultano a aderenza migliorata con ossidazione superficiale più puntuale ruggine mentre, sulle staffe ossidazione intensa con ruggine estesa. Copriferro minimo barre 0,7cm.

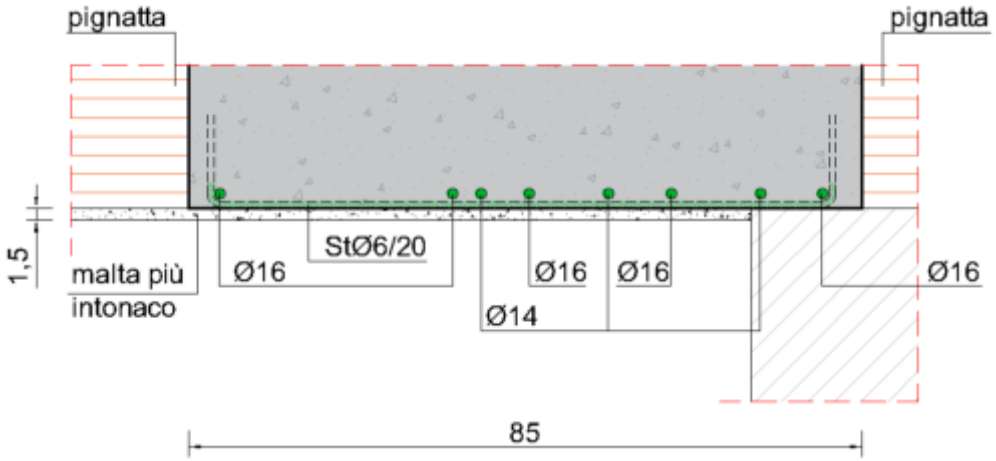
DESCRIZIONE DELLA PROVA	MIC324
TRAVE IN C.A. – MEZZERIA INTRADOSSO	PIANO TERZO

NOTE: Le barre risultano a aderenza migliorata (ø16 e staffe) e semilavorate (ø14) con ossidazione superficiale mentre, sulle staffe ossidazione intensa con ruggine estesa. Copriferro minimo barre 0,8cm.

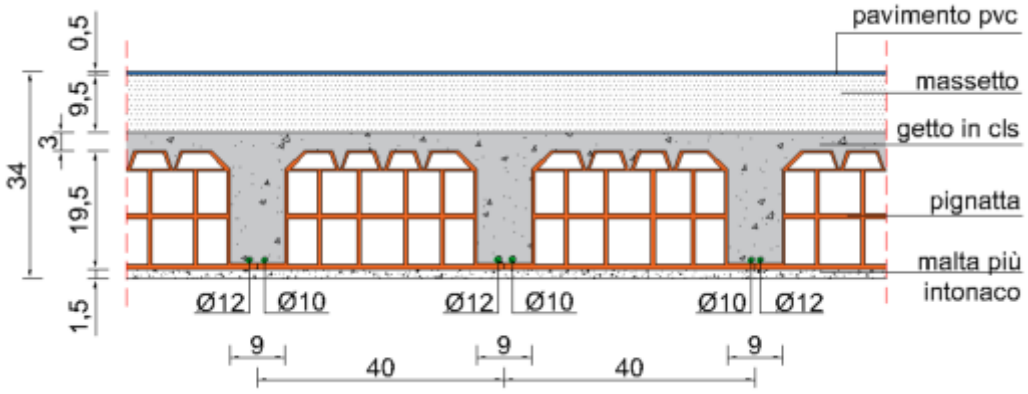
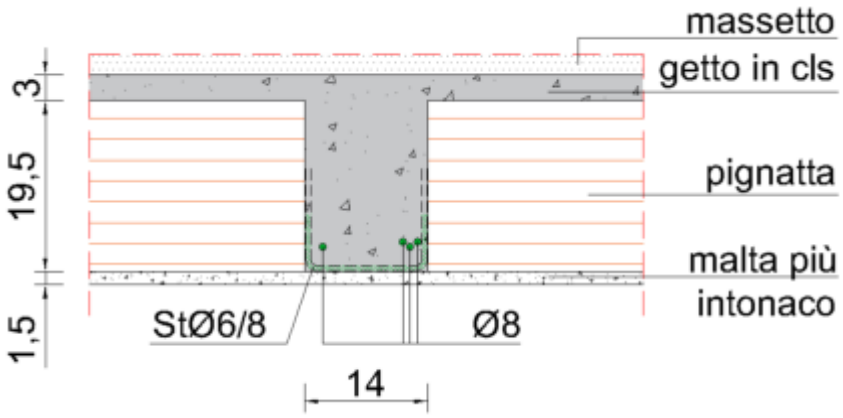
DESCRIZIONE DELLA PROVA	MIC325
SOLAIO IN LATEROCEMENTO – MEZZERIA INTRADOSSO	PIANO TERZO

NOTE: Le barre di armatura risultano a aderenza migliorata con ossidazione da superficiale a intensa più ruggine da puntuale a estesa. Copriferro minimo barre 0cm al fondello. Si rileva un rompitratta largo 14cm con barre a aderenza migliorata con ossidazione superficiale più ruggine da puntuale a estesa, copriferro barre 1,7cm.

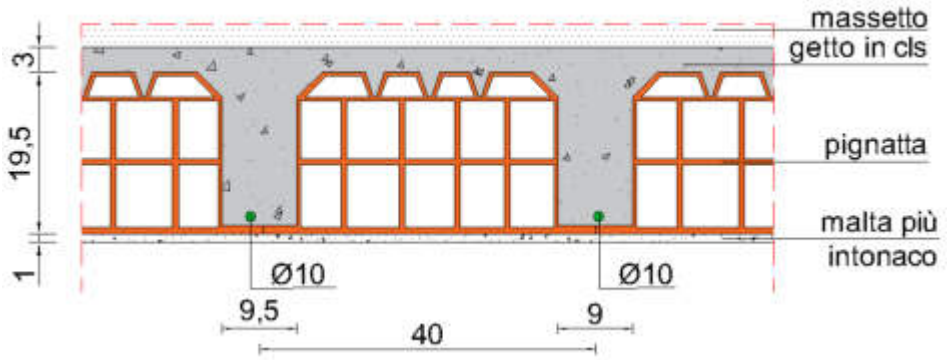
DESCRIZIONE DELLA PROVA	MIC326
SOLAIO IN LATEROCEMENTO	PIANO TERZO

NOTE: Le barre risultano a aderenza migliorata con ossidazione superficiale più puntuale ruggine. Copriferro minimo barre 0,5cm al fondello.

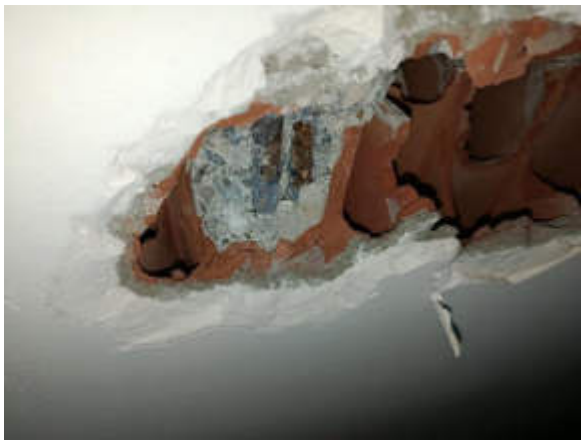
DESCRIZIONE DELLA PROVA	MIC327
SOLAIO IN LATEROCEMENTO – MEZZERIA INTRADOSSO	PIANO TERZO

NOTE: Le barre risultano a aderenza migliorata con ossidazione da superficiale a intensa più ruggine da puntuale a estesa. Copriferro minimo barre 0,2cm al fondello.

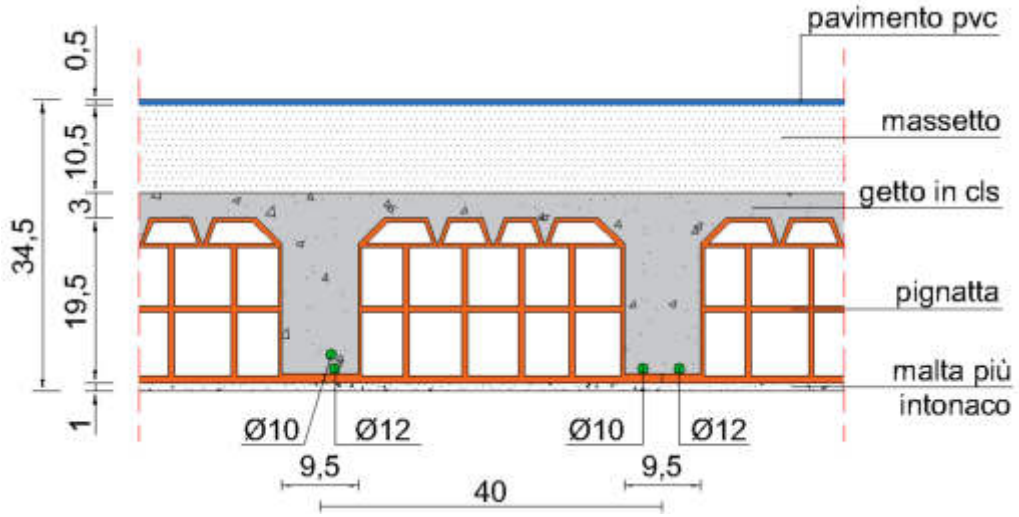
DESCRIZIONE DELLA PROVA	MIC328
SOLAIO IN LATEROCEMENTO – MEZZERIA INTRADOSSO	PIANO TERZO

NOTE: Le barre risultano a aderenza migliorata (ø10) e semilavorate (ø12) con ossidazione da superficiale a intensa più ruggine da puntuale a estesa. Copriferro minimo barre 0,1cm al fondello.

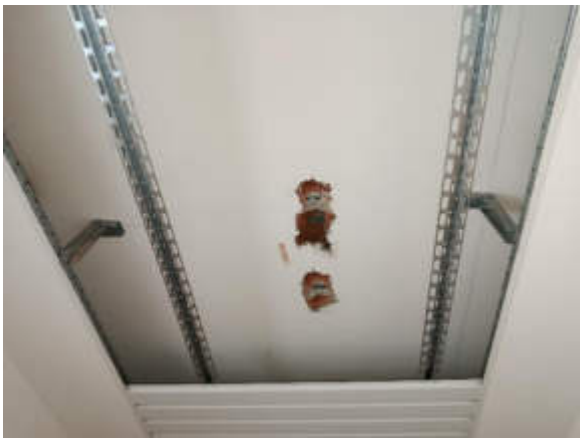
DESCRIZIONE DELLA PROVA	MIC329
SOLAIO IN LATEROCEMENTO	PIANO TERZO

NOTE: Le barre risultano a aderenza migliorata con ossidazione da superficiale a intensa più ruggine da puntuale a estesa. Copriferro minimo barre 0cm al fondello.

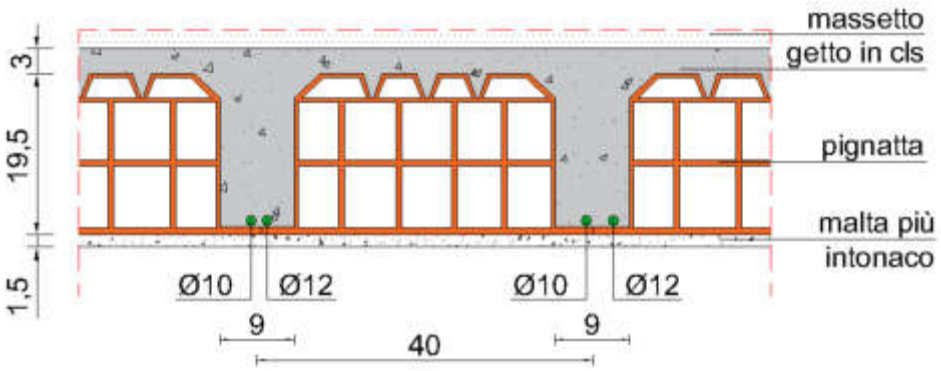
DESCRIZIONE DELLA PROVA	MIC330
SOLAIO IN LATEROCEMENTO – MEZZERIA INTRADOSSO	PIANO TERZO

NOTE: Le barre di armatura risultano a aderenza migliorata (ø10) e semilavorate (ø12) con ossidazione da superficiale a intensa più ruggine da puntuale a estesa. Copriferro minimo barre 0cm al fondello. Si rileva un rompitratta largo 10cm con barre a aderenza migliorata con ossidazione superficiale, copriferro barre 1,9cm.

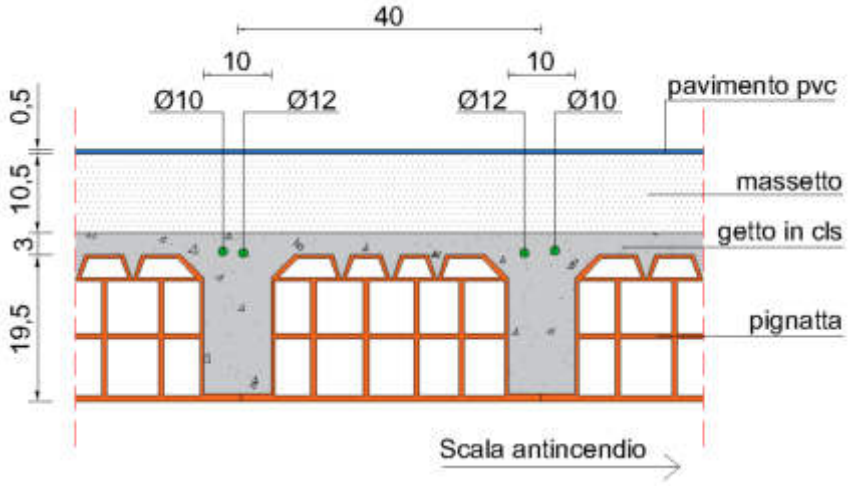
DESCRIZIONE DELLA PROVA	MIC331
SOLAIO IN LATEROCEMENTO – APPOGGIO ESTRADOSSO	PIANO TERZO

NOTE: Le barre di armatura risultano a aderenza migliorata (ø10) e semilavorate (ø12) e in buono stato. Copriferro minimo barre 1,8cm al massetto.

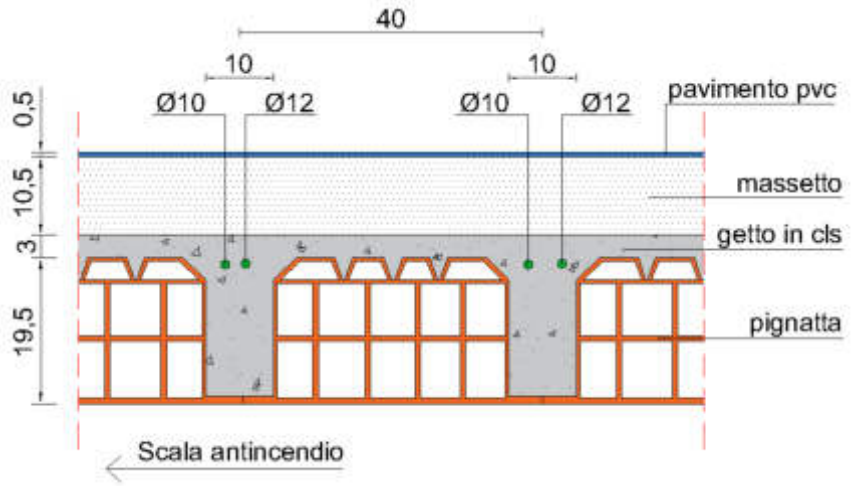
DESCRIZIONE DELLA PROVA	MIC332
SOLAIO IN LATEROCEMENTO – APPOGGIO ESTRADOSSO	PIANO TERZO

NOTE: Le barre risultano a aderenza migliorata e in buono stato. Copriferro minimo barre 3,2cm al massetto.

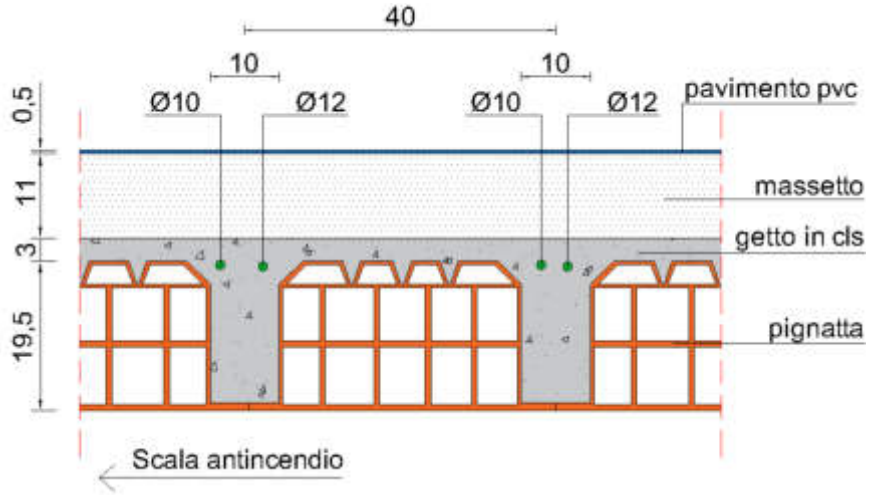
DESCRIZIONE DELLA PROVA	MIC333
SOLAIO IN LATEROCEMENTO – APPOGGIO ESTRADOSSO	PIANO TERZO

NOTE: Le barre di armatura risultano a aderenza migliorata (ø10) e semilavorate (ø12) e in buono stato. Copriferro minimo barre 2,8cm al massetto.

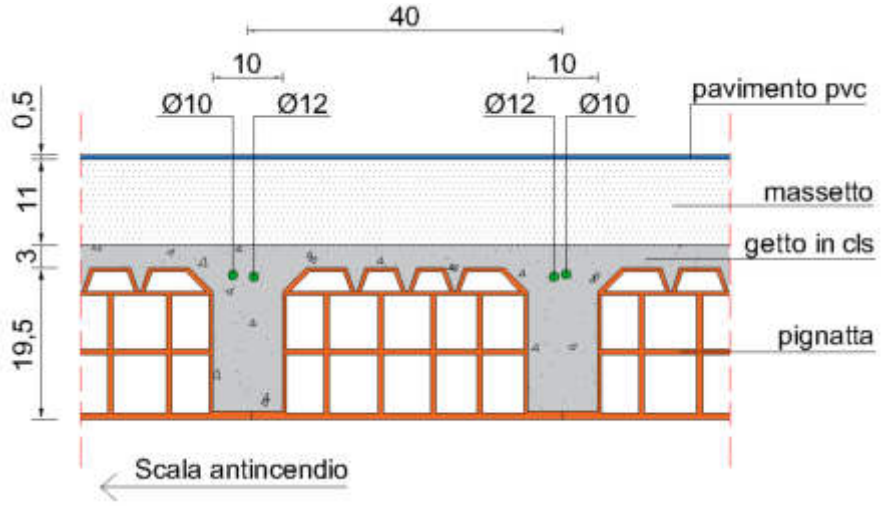
DESCRIZIONE DELLA PROVA	MIC334
SOLAIO IN LATEROCEMENTO – APPOGGIO ESTRADOSSO	PIANO TERZO

NOTE: Le barre risultano a aderenza migliorata e in buono stato. Copriferro minimo barre 3,3cm al massetto.

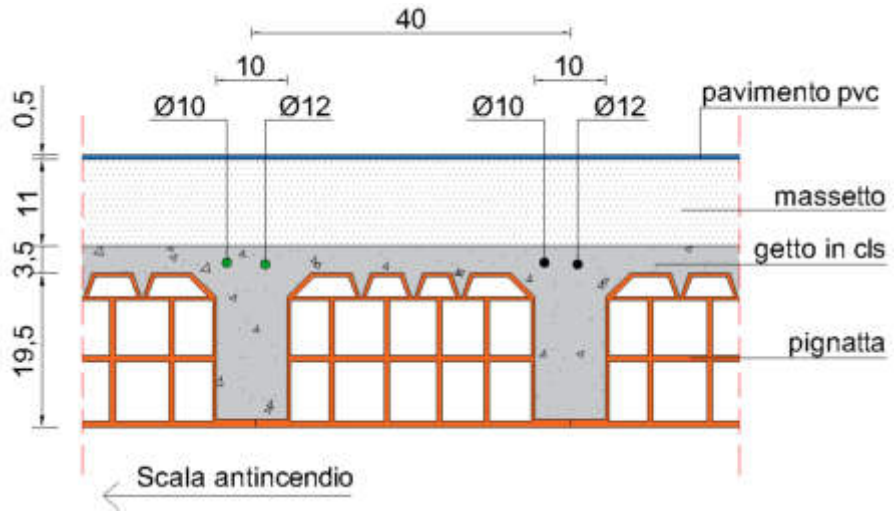
DESCRIZIONE DELLA PROVA	MIC335
SOLAIO IN LATEROCEMENTO – APPOGGIO ESTRADOSSO	PIANO TERZO

NOTE: Le barre risultano a aderenza migliorata e in buono stato. Copriferro minimo barre 1,9cm al massetto.

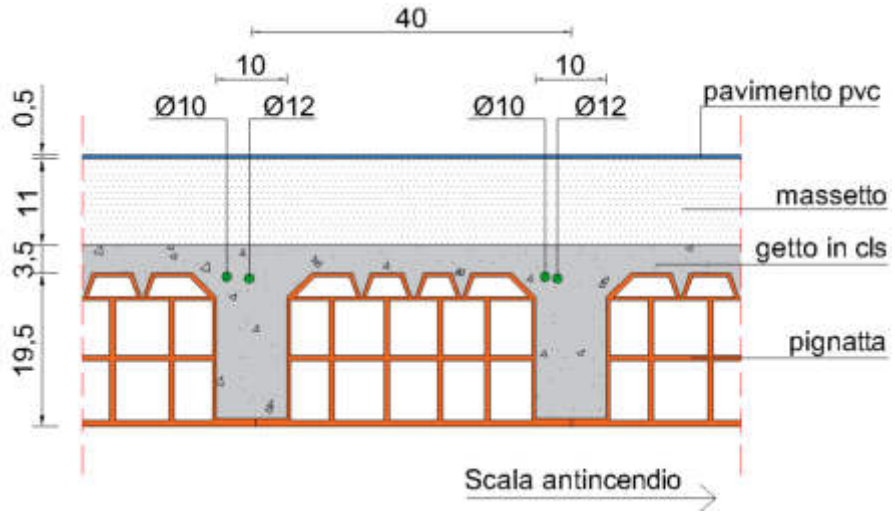
DESCRIZIONE DELLA PROVA	MIC336
SOLAIO IN LATEROCEMENTO – APPOGGIO ESTRADOSSO	PIANO TERZO

NOTE: Le barre risultano a aderenza migliorata e in buono stato. Copriferro minimo barre 3,6cm al massetto.

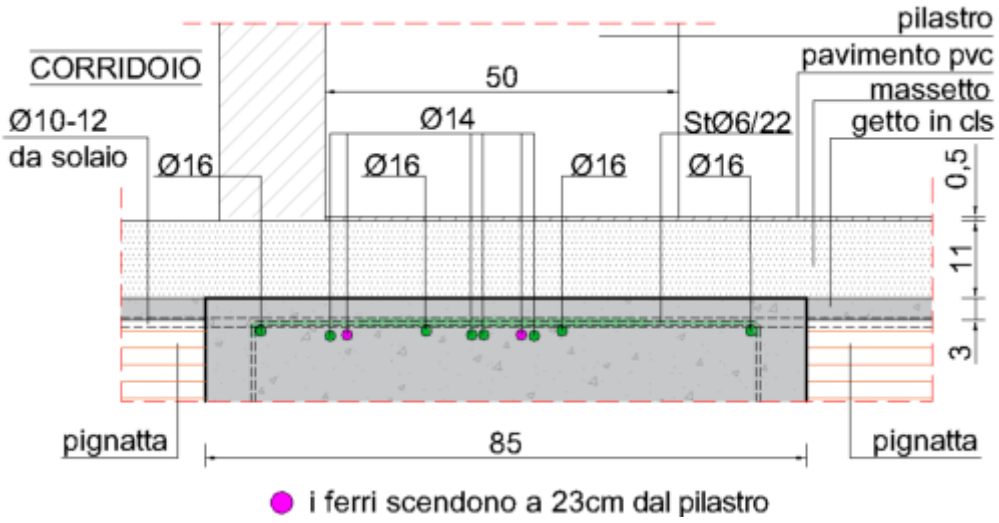
DESCRIZIONE DELLA PROVA	MIC337
TRAVE IN C.A. – APPOGGIO ESTRADOSSO	PIANO TERZO

NOTE: Le barre di armatura risultano a aderenza migliorata (ø16) e semilavorate (ø14) e in buono stato. Copriferro minimo barre 15,1cm totali.

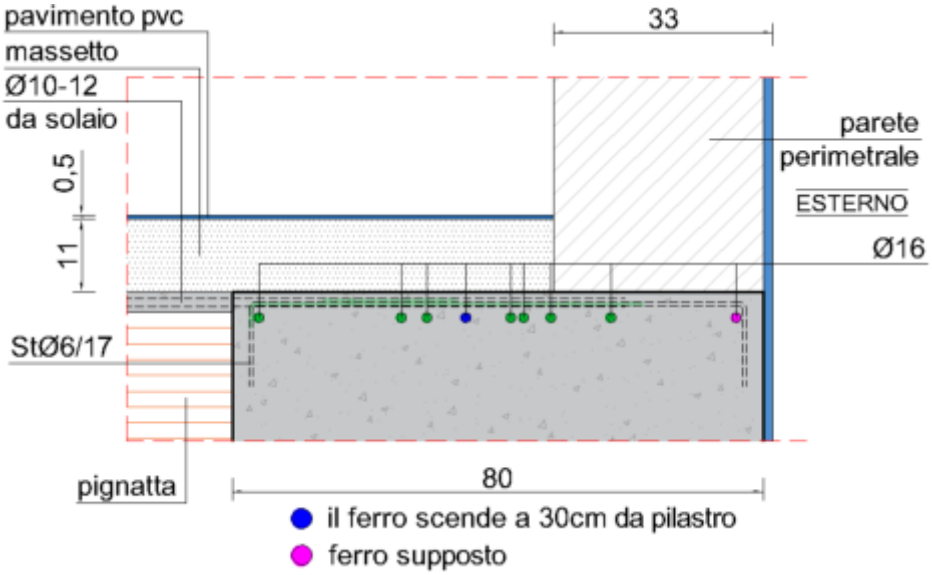
DESCRIZIONE DELLA PROVA	MIC338
TRAVE IN C.A. – APPOGGIO ESTRADOSSO	PIANO TERZO

NOTE: Le barre risultano a aderenza migliorata e in buono stato. Copriferro minimo barre 16,1cm.

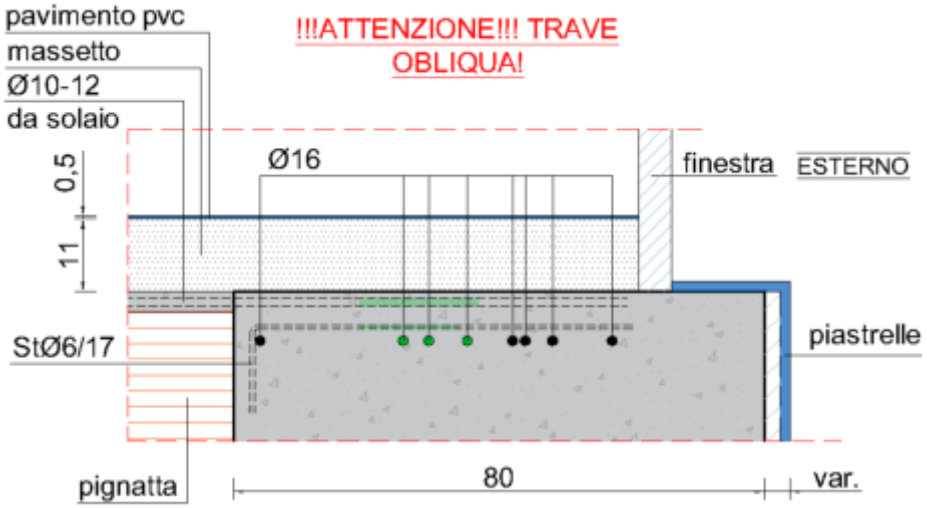
DESCRIZIONE DELLA PROVA	MIC339
TRAVE IN C.A. – APPOGGIO ESTRADOSSO OBLIQUA	PIANO TERZO

NOTE: Le barre risultano a aderenza migliorata con ossidazione superficiale. Copriferro minimo barre 18,1cm totali.

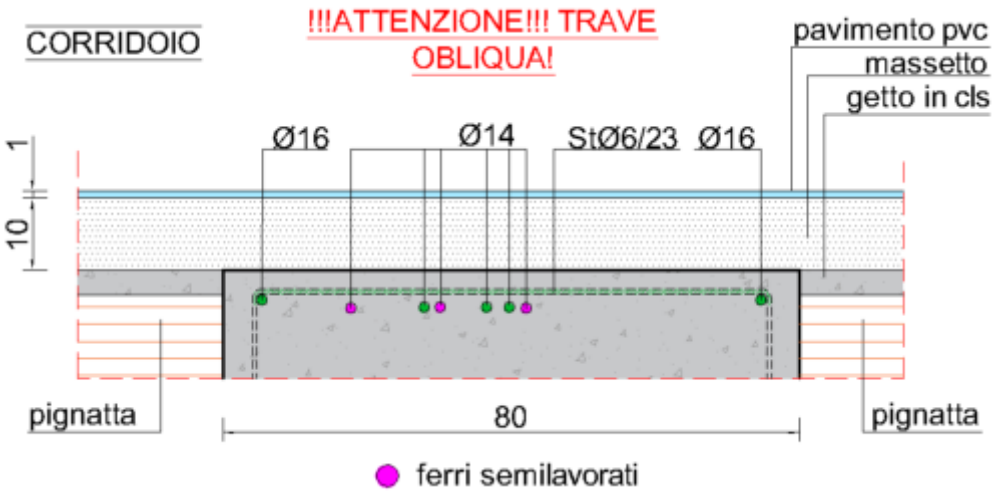
DESCRIZIONE DELLA PROVA	MIC340
TRAVE IN C.A. – APPOGGIO ESTRADOSSO OBLIQUA	PIANO TERZO
NOTE: Le barre risultano a aderenza migliorata e semilavorate in buono stato. Copriferro minimo barre 14,6cm totali.

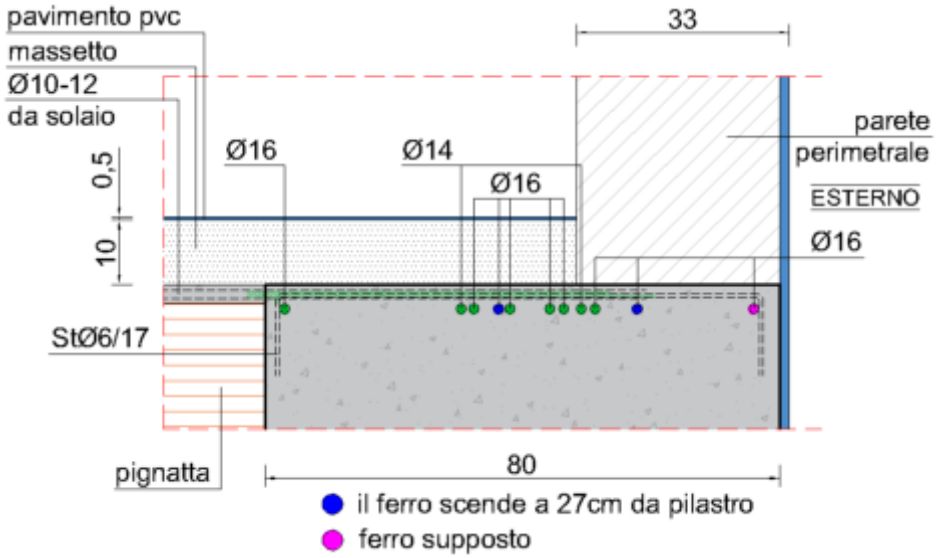
DESCRIZIONE DELLA PROVA	MIC341
TRAVE IN C.A. – APPOGGIO ESTRADOSSO	PIANO TERZO

NOTE: Le barre risultano a aderenza migliorata e in buono stato. Copriferro minimo barre 2,2cm al massetto.

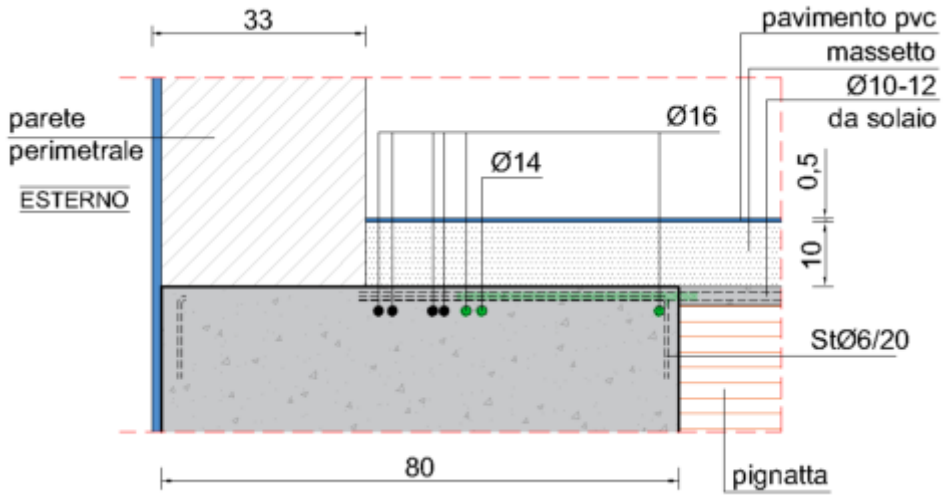
DESCRIZIONE DELLA PROVA	MIC342
TRAVE IN C.A. – APPOGGIO ESTRADOSSO	PIANO TERZO

NOTE: Le barre risultano a aderenza migliorata e in buono stato. Copriferro minimo barre 2,1cm al massetto.

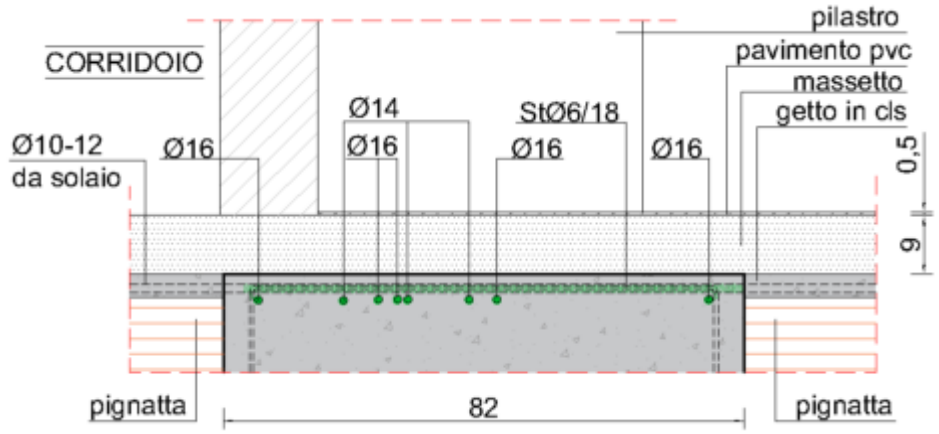
DESCRIZIONE DELLA PROVA	MIC343
TRAVE IN C.A. – APPOGGIO ESTRADOSSO	PIANO TERZO

NOTE: Le barre risultano a aderenza migliorata e in buono stato. Copriferro minimo barre 12,7cm totali.

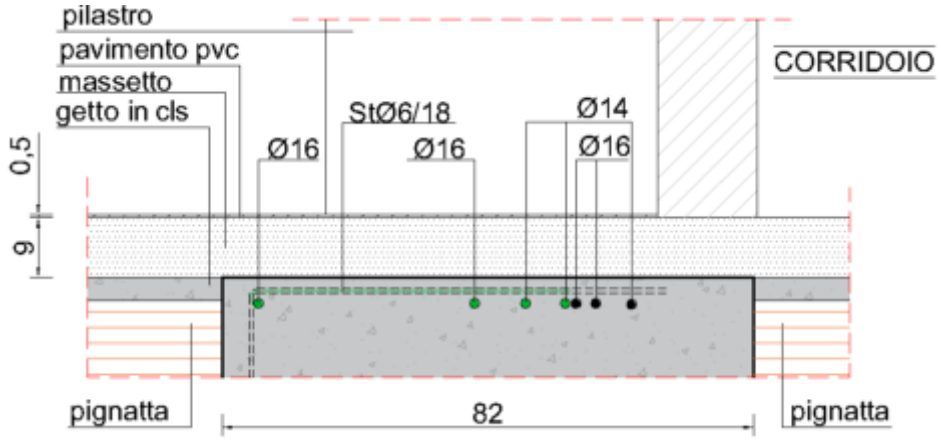
DESCRIZIONE DELLA PROVA	MIC344
TRAVE IN C.A. – APPOGGIO ESTRADOSSO	PIANO TERZO
NOTE: Le barre risultano a aderenza migliorata e in buono stato. Copriferro minimo barre 12,1cm totali.

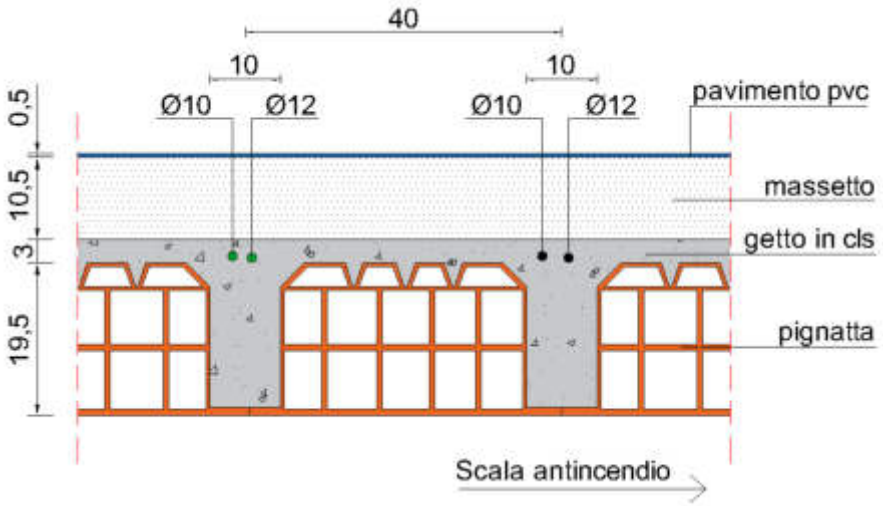
DESCRIZIONE DELLA PROVA	MIC345
SOLAIO IN LATEROCEMENTO. – APPOGGIO ESTRADOSSO	PIANO TERZO

NOTE: Le barre risultano a aderenza migliorata e in buono stato. Copriferro minimo barre 12,4cm totali.

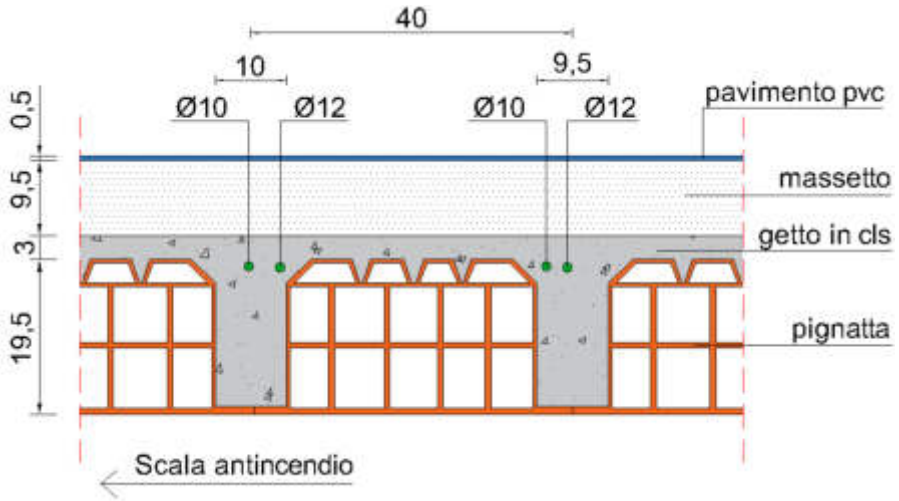
DESCRIZIONE DELLA PROVA	MIC346
SOLAIO IN LATEROCEMENTO. – APPOGGIO ESTRADOSSO	PIANO TERZO

NOTE: Le barre risultano a aderenza migliorata e in buono stato. Copriferro minimo barre 3,2cm al massetto.

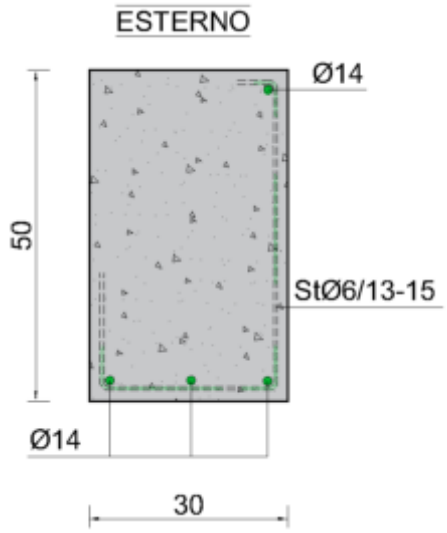
DESCRIZIONE DELLA PROVA	MIC401-MC402
PILASTRO IN C.A.	PIANO QUARTO

NOTE: Le barre risultano a aderenza migliorata con ossidazione superficiale. Copriferro minimo barre verticali 2,3cm. In Sommità (MIC402) si verifica il passo staffa di 16cm.

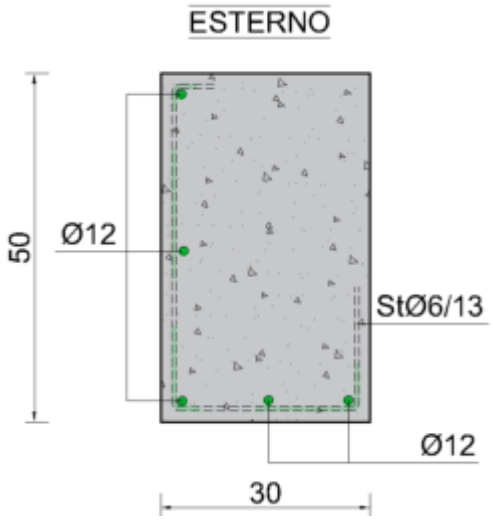
DESCRIZIONE DELLA PROVA	MIC403-MC404
PILASTRO IN C.A.	PIANO QUARTO

NOTE: Le barre risultano a aderenza migliorata e in buono stato. Copriferro minimo barre verticali 2,1cm. In Sommità (MIC404) si verifica il passo staffa di 16cm.

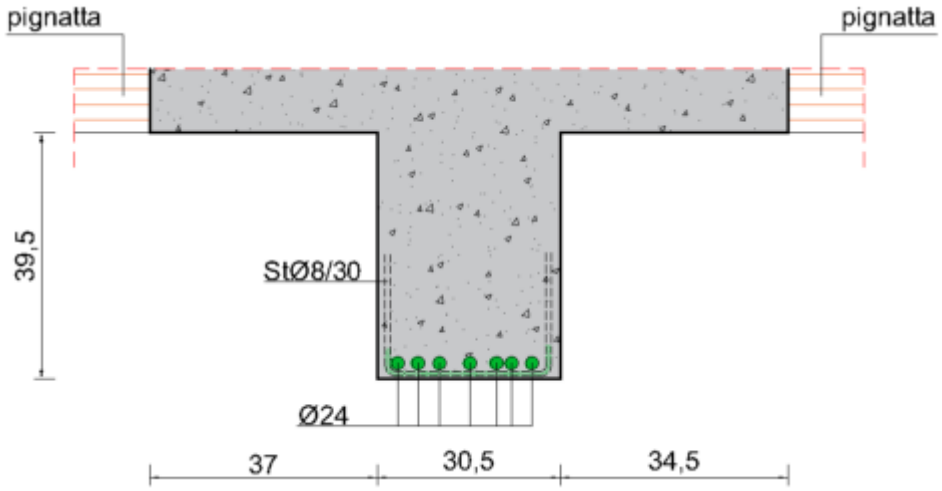
DESCRIZIONE DELLA PROVA	MIC405
TRAVE IN CA – MEZZERIA INTRADOSSO	PIANO QUARTO
NOTE: Le barre risultano a aderenza migliorata con ossidazione superficiale. Copriferro minimo barre 2,3cm.

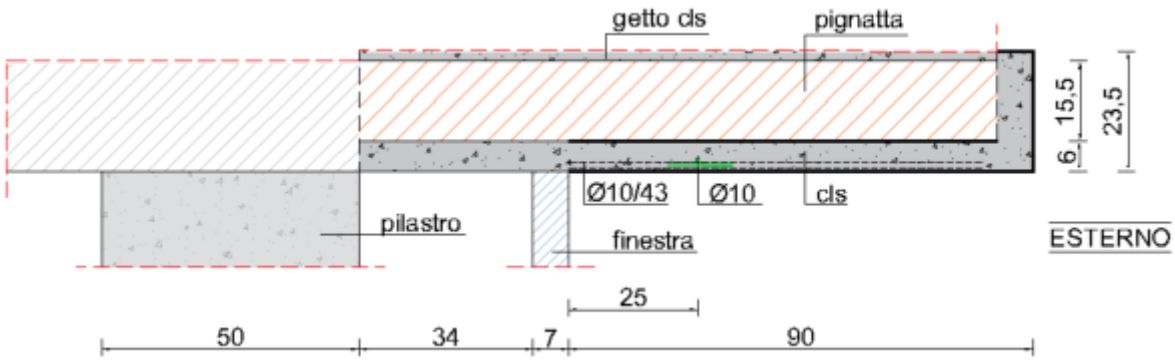
DESCRIZIONE DELLA PROVA	MIC406
SBALZO IN C.A. INTRADOSSO	PIANO QUARTO

NOTE: Le barre risultano a aderenza migliorata con ossidazione superficiale più puntuale ruggine. Copriferro minimo barre 0,7cm.

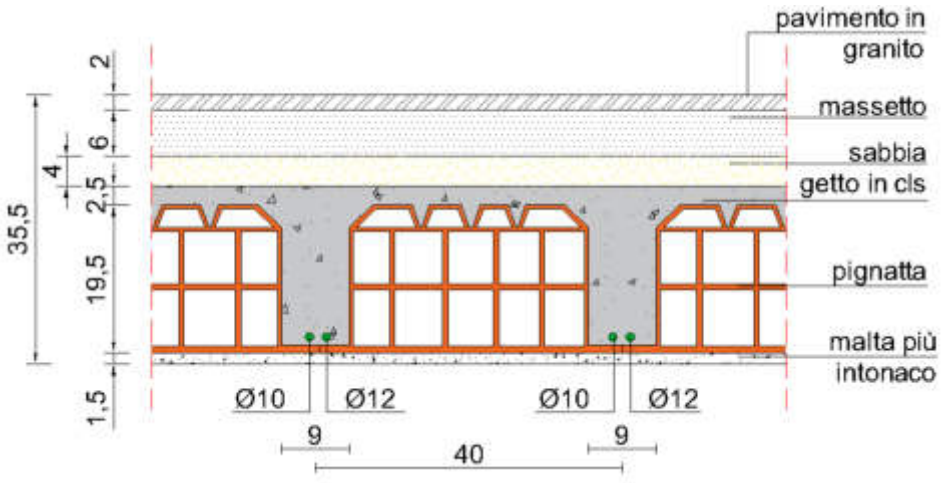
DESCRIZIONE DELLA PROVA	MIC407
SOLAIO IN LATEROCEMENTO-MEZZERIA INTRADOSSO	PIANO QUARTO

Le barre di armatura risultano a aderenza migliorata con ossidazione da superficiale a intensa più ruggine da puntuale a estesa. Copriferro minimo barre 0,5cm al fondello. Si rileva un rompitratta largo 10cm con barre a aderenza migliorata con ossidazione superficiale mentre, la staffa presenta ruggine estesa, copriferro barre 2,2cm.

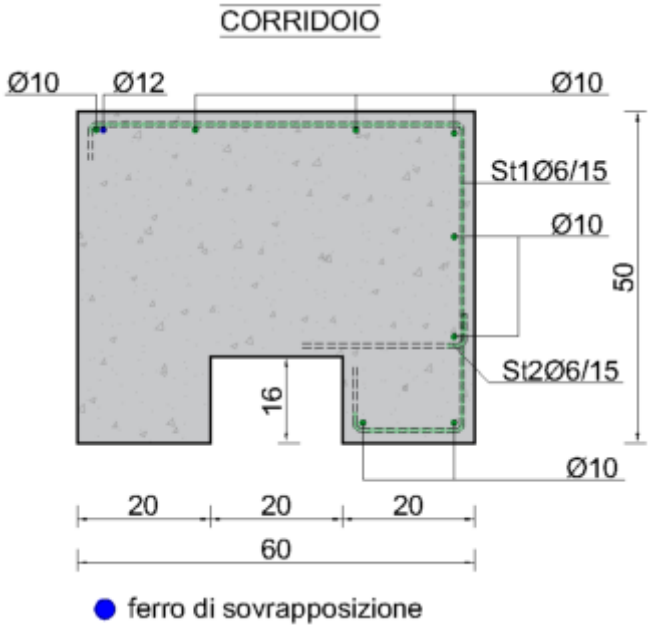
DESCRIZIONE DELLA PROVA	MIC409-MIC410
PILASTRO IN C.A.	PIANO QUARTO

NOTE: Le barre risultano a aderenza migliorata e in buono stato. Copriferro minimo barre 1,1cm. In Sommità (MIC410) si verifica il passo staffa di 16cm.

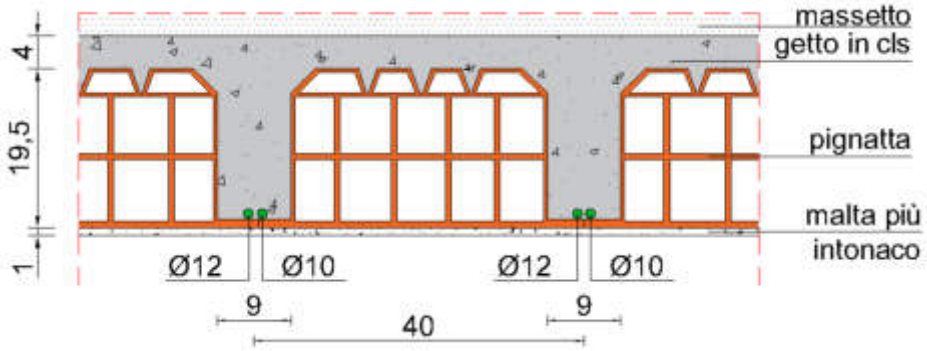
DESCRIZIONE DELLA PROVA	MIC411
SOLAIO IN LATEROCEMENTO – MEZZERIA INTRADOSSO.	PIANO QUARTO

NOTE: Le barre risultano a aderenza migliorata con ossidazione da superficiale a intensa più ruggine da puntuale a estesa.
Copriferro minimo barre 0cm al fondello.

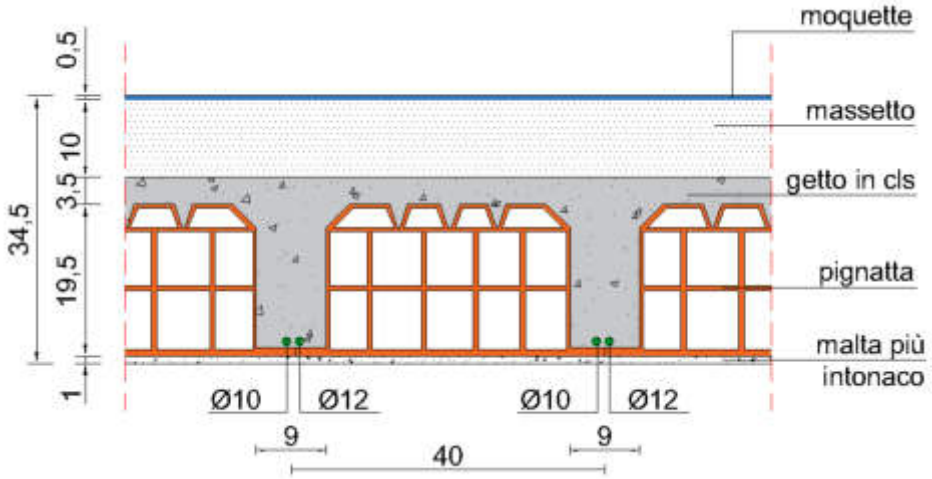
DESCRIZIONE DELLA PROVA	MIC412
SOLAIO IN LATEROCEMENTO – MEZZERIA INTRADOSSO.	PIANO QUARTO
NOTE: Le barre risultano a aderenza migliorata con ossidazione superficiale. Copriferro minimo barre 0,3cm al fondello.

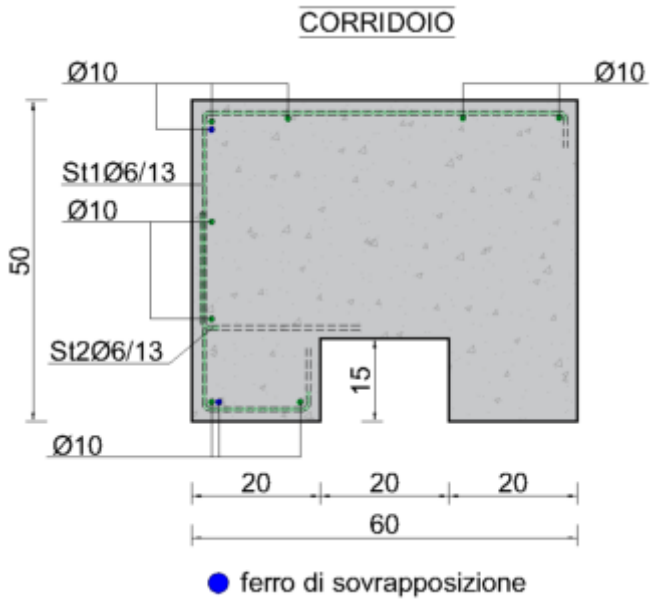
DESCRIZIONE DELLA PROVA	MIC413-MIC414
PILASTRO IN C.A.	PIANO QUARTO

NOTE: Le barre risultano a aderenza migliorata con ossidazione superficiale. Copriferro minimo barre 2,1cm. In Sommità (MIC414) si verifica il passo staffa di 16cm.
