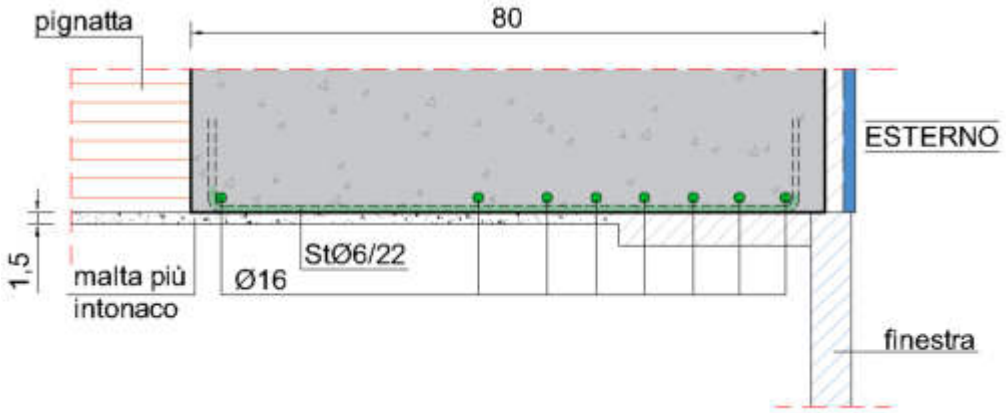
DESCRIZIONE DELLA PROVA	MIC415
TRAVE IN C.A. – MEZZERIA INTRADOSSO	PIANO QUARTO

NOTE: Le barre risultano a aderenza migliorata con ossidazione superficiale. Copriferro minimo barre 0,7cm.

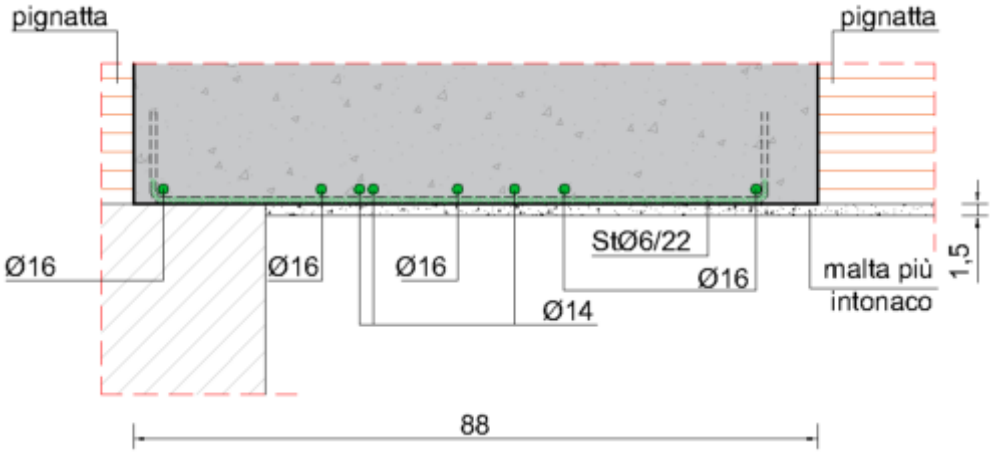
DESCRIZIONE DELLA PROVA	MIC416
TRAVE IN C.A. – MEZZERIA INTRADOSSO	PIANO QUARTO

NOTE: Le barre risultano a aderenza migliorata con ossidazione da superficiale a intensa più ruggine da puntuale aestesa.

Copriferro minimo barre 0,6cm.

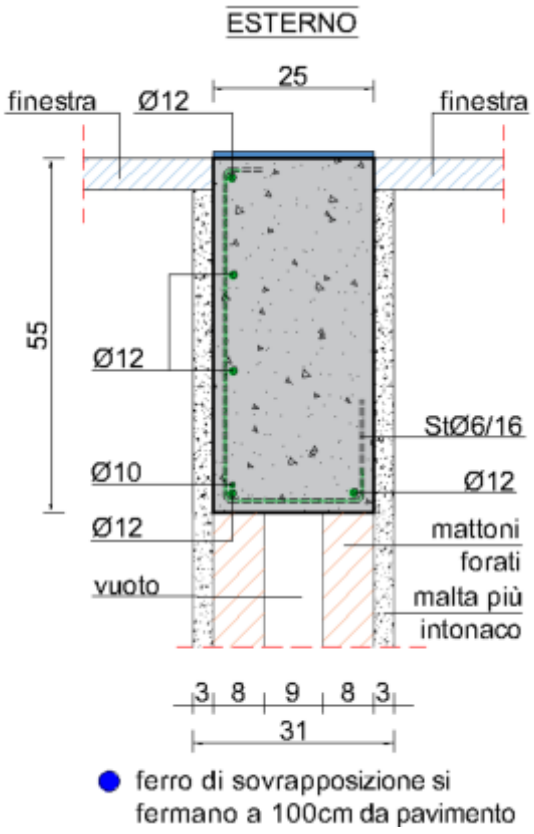
DESCRIZIONE DELLA PROVA	MIC417-MIC418
PILASTRO IN C.A.	PIANO QUARTO

NOTE: Le barre risultano a aderenza migliorata e in buono stato. Copriferro minimo barre 2,5cm. In Sommità (MIC418) si verifica il passo staffa di 16cm.

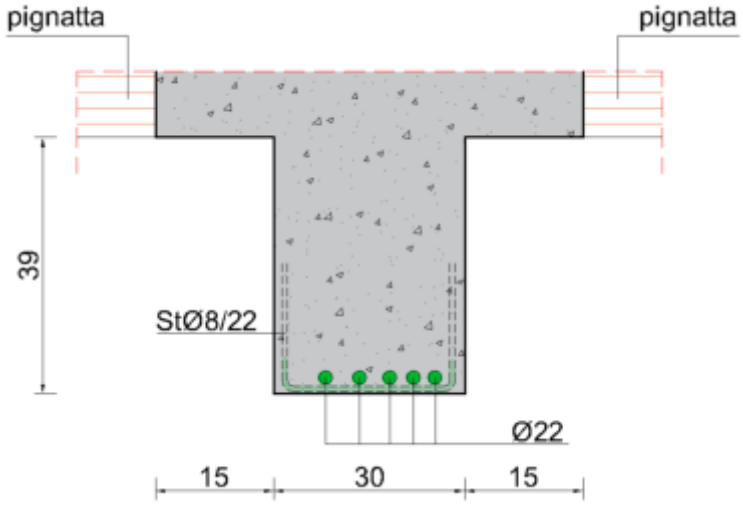
DESCRIZIONE DELLA PROVA	MIC419
TRAVE IN C.A. – MEZZERIA INTRADOSSO	PIANO QUARTO

NOTE: Le barre risultano a aderenza migliorata con ossidazione superficiale. Copriferro minimo barre 2,1cm.

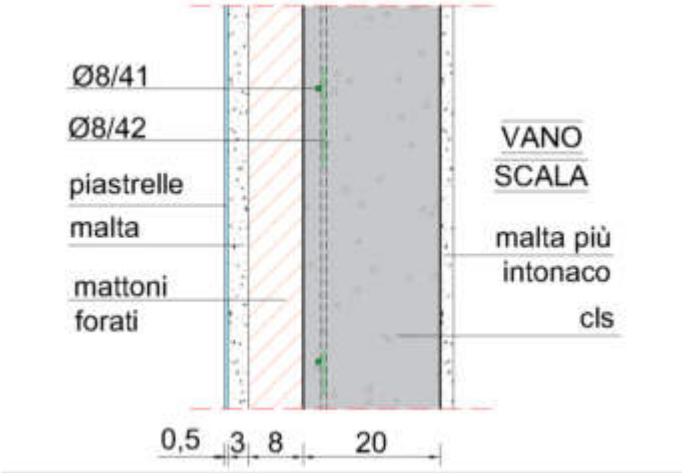
DESCRIZIONE DELLA PROVA	MIC420
SETTO IN C.A.	PIANO QUARTO

NOTE: Le barre risultano a aderenza migliorata con ossidazione superficiale più puntuale ruggine. Copriferro minimo barre 1,8cm.

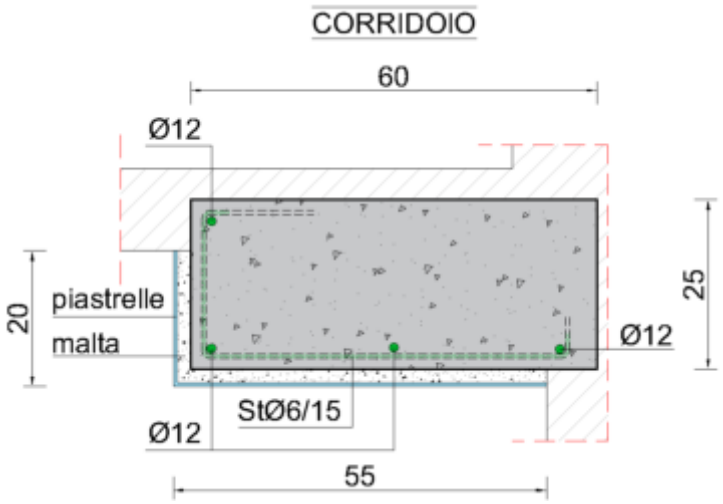
DESCRIZIONE DELLA PROVA	MIC421-MIC422
PILASTRO IN C.A.	PIANO QUARTO

NOTE: Le barre risultano a aderenza migliorata con ossidazione superficiale più puntuale ruggine. Copriferro minimo barre 1,5cm. In Sommità (MIC422) si verifica il passo staffa di 16cm.

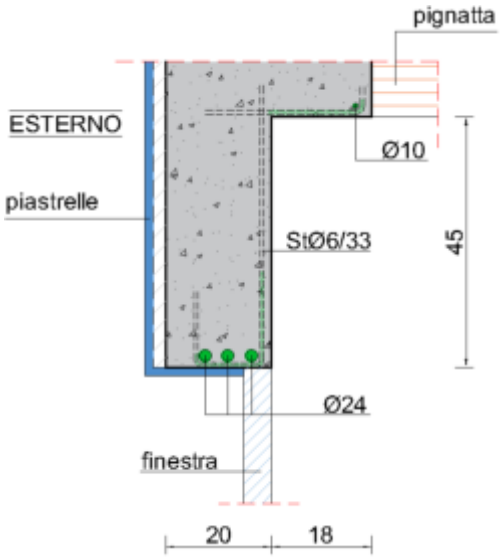
DESCRIZIONE DELLA PROVA	MIC423
TRAVE IN CA – MEZZERIA INTRADOSSO	PIANO QUARTO

NOTE: Le barre risultano a aderenza migliorata con ossidazione superficiale più puntuale ruggine mentre, sulle staffe ossidazione intensa e ruggine. Copriferro minimo barre 0,8cm.

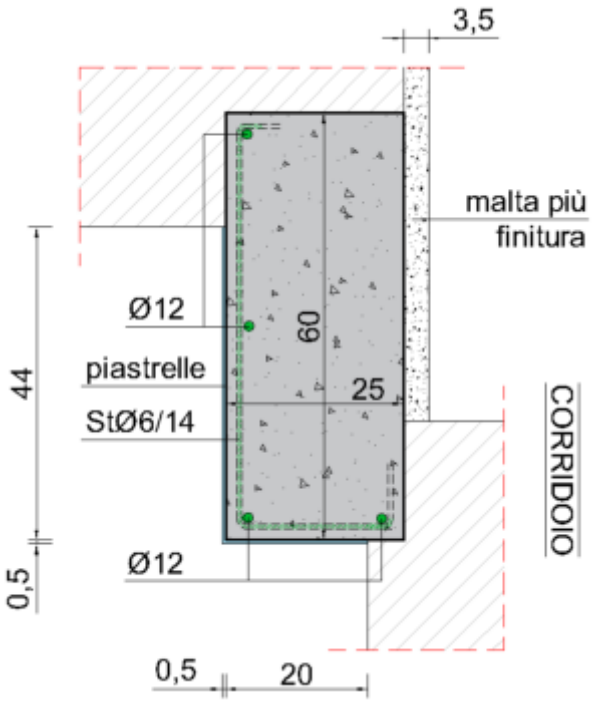
DESCRIZIONE DELLA PROVA	MIC424-MIC425
TRAVE IN CA – MEZZERIA INTRADOSSO	PIANO QUARTO

NOTE: Le barre risultano a aderenza migliorata con ossidazione superficiale. Copriferro minimo barre 3,2cm. In Sommità (MIC425) si verifica il passo staffa di 16cm.

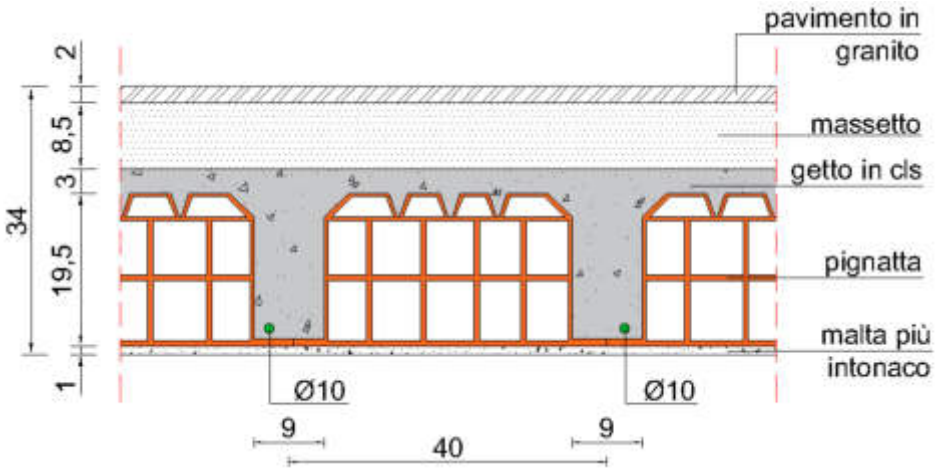
DESCRIZIONE DELLA PROVA	MIC426
SOLAIO IN LATEROCEMENTO – MEZZERIA INTRADOSSO	PIANO QUARTO

NOTE: Le barre risultano semilavorate con ossidazione superficiale. Copriferro minimo barre 0,7cm al fondello.

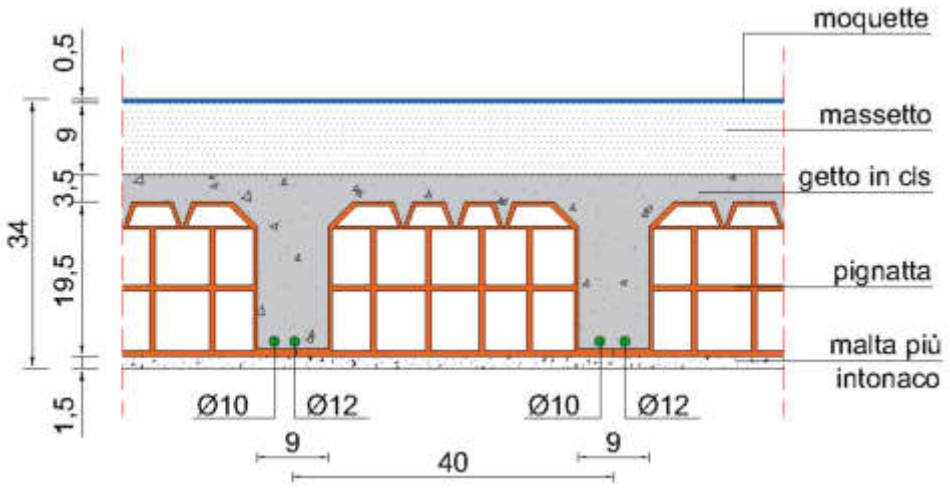
DESCRIZIONE DELLA PROVA	MIC427
SOLAIO IN LATEROCEMENTO – MEZZERIA INTRADOSSO	PIANO QUARTO

NOTE: Le barre risultano semilavorate con ossidazione da superficiale a intensa più ruggine. Copriferro minimo barre 0cm al fondello.

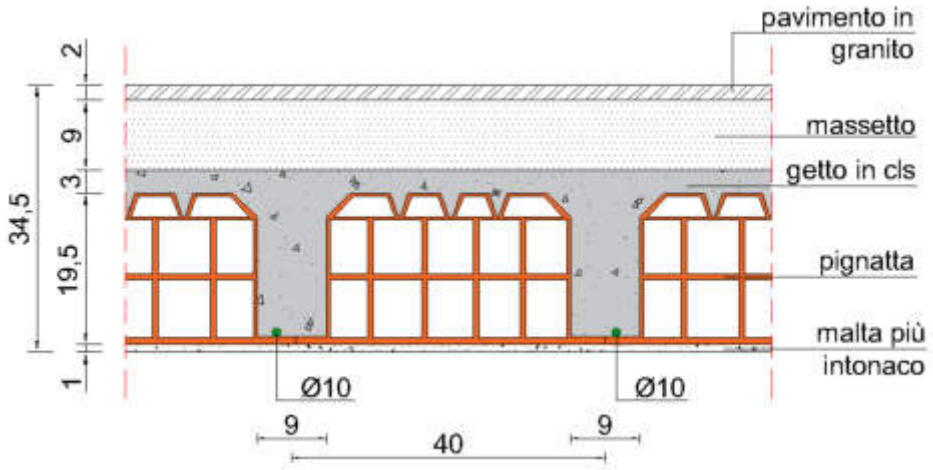
DESCRIZIONE DELLA PROVA	MIC429
SOLAIO IN LATEROCEMENTO – MEZZERIA INTRADOSSO	PIANO QUARTO

NOTE: Le barre risultano a aderenza migliorata con ossidazione superficiale più ruggine. Copriferro minimo barre 0cm al fondello.

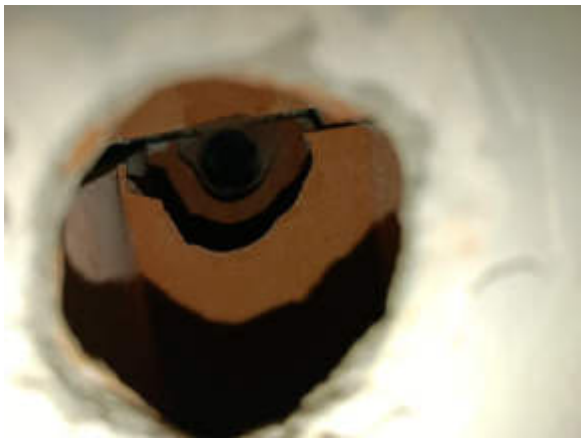
DESCRIZIONE DELLA PROVA	MIC430
SOLAIO IN LATEROCEMENTO – MEZZERIA INTRADOSSO	PIANO QUARTO

NOTE: Le barre risultano a aderenza migliorata con ossidazione da superficiale a intensa più ruggine. Copriferro minimo barre 0cm al fondello.

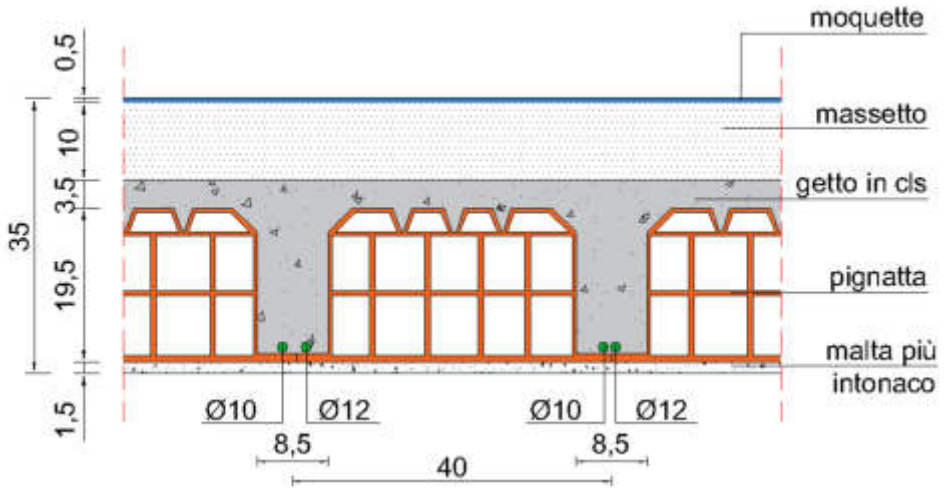
DESCRIZIONE DELLA PROVA	MIC431
SOLAIO IN LATEROCEMENTO – MEZZERIA INTRADOSSO	PIANO QUARTO

NOTE: Le barre risultano a aderenza migliorata con ossidazione intensa più ruggine. Copriferro minimo barre 0cm al fondello.

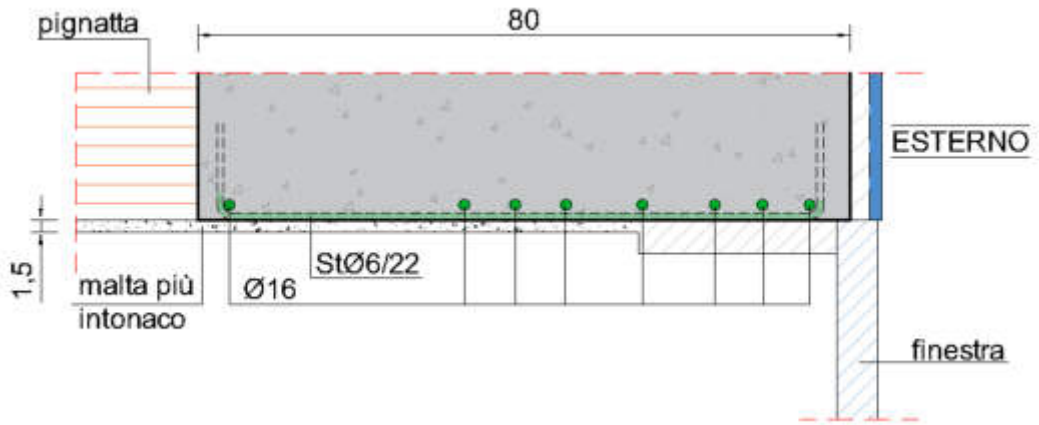
DESCRIZIONE DELLA PROVA	MIC432
TRAVE IN C.A. – MEZZERIA INTRADOSSO	PIANO QUARTO

NOTE: Le barre risultano a aderenza migliorata con ossidazione superficiale mentre, le staffe risultano lisce con ossidazione superficiale più puntuale ruggine. Copriferro minimo barre 0,8cm.

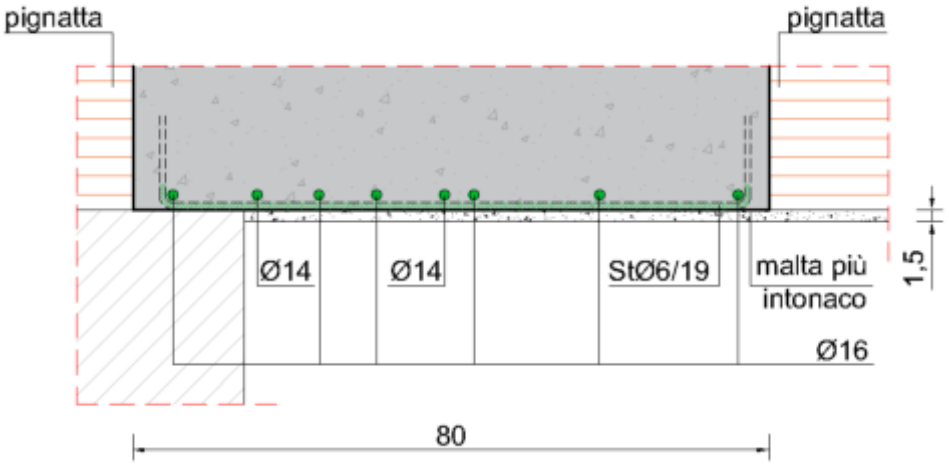
DESCRIZIONE DELLA PROVA	MIC433
TRAVE IN C.A. – MEZZERIA INTRADOSSO	PIANO QUARTO

NOTE: Le barre risultano a aderenza migliorata con ossidazione superficiale più puntuale ruggine mentre, le staffe risultano lisce con ossidazione più ruggine. Copriferro minimo barre 0,7cm.

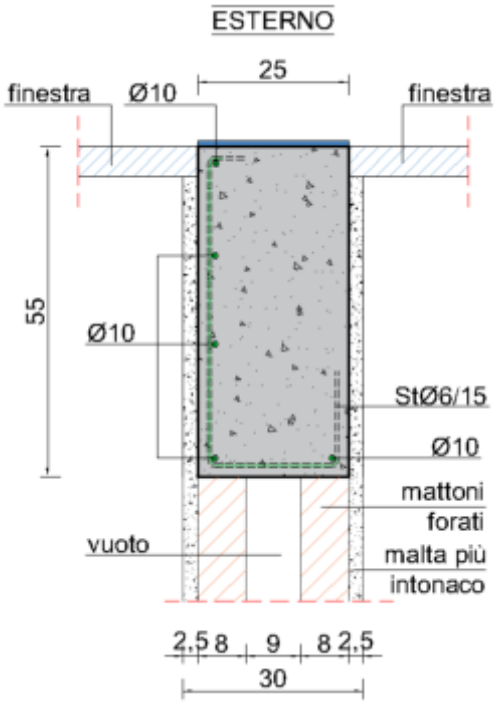
DESCRIZIONE DELLA PROVA	MIC434-MIC435
PILASTRO IN C.A.	PIANO QUARTO

NOTE: Le barre risultano a aderenza migliorata con ossidazione superficiale più puntuale ruggine soprattutto sulle staffe. Copriferro minimo barre 2,6cm. In Sommità (MIC435) si verifica il passo staffa di 15cm e prima staffa a 25cm dal solaio.

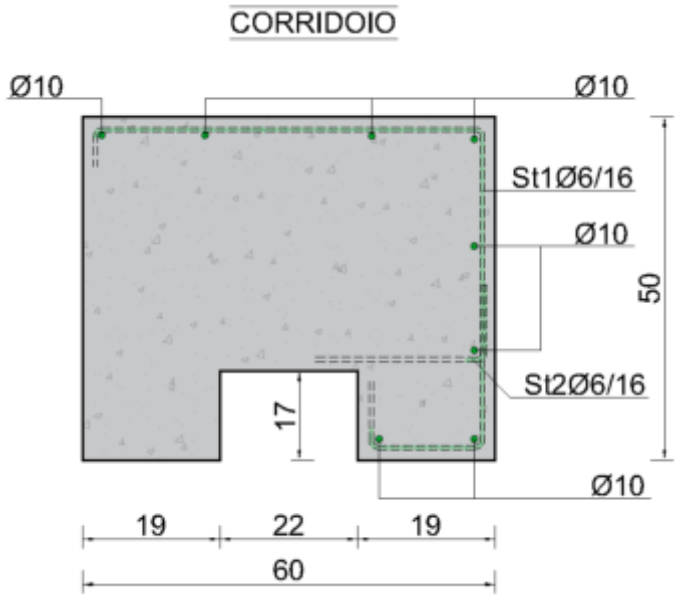
DESCRIZIONE DELLA PROVA	MIC436-MIC437
PILASTRO IN C.A.	PIANO QUARTO

NOTE: Le barre risultano a aderenza migliorata con ossidazione superficiale. Copriferro minimo barre 3cm. In Sommità (MIC437) si verifica il passo staffa di 15cm.

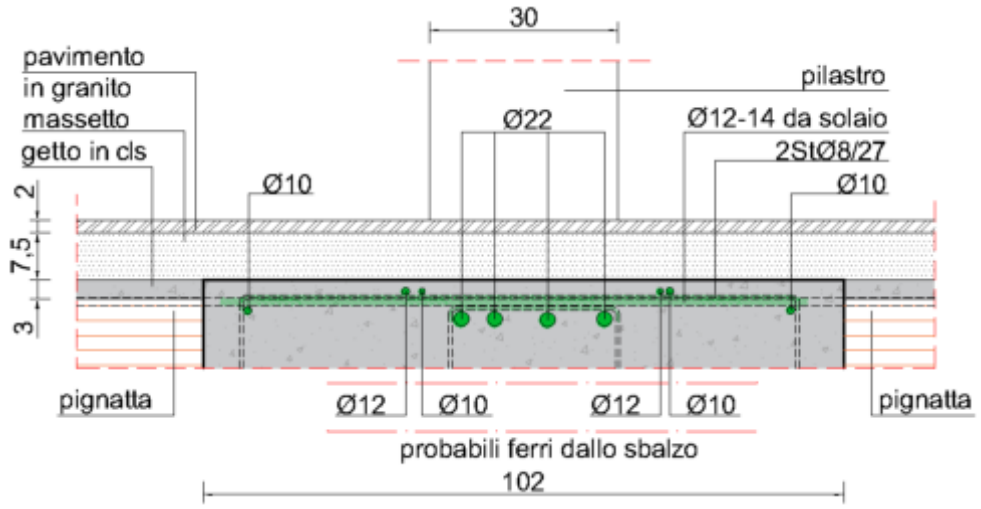
DESCRIZIONE DELLA PROVA	MIC438
TRAVE IN C.A. – APPOGGIO ESTRADOSSO	PIANO QUARTO

NOTE: Le barre risultano a aderenza migliorata e in buono stato. Copriferro minimo barre 13,1cm totali.

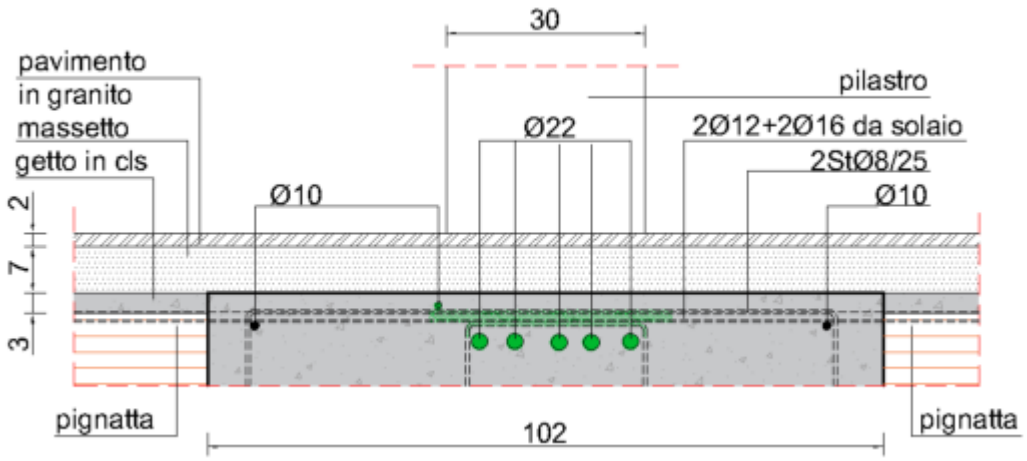
DESCRIZIONE DELLA PROVA	MIC439
TRAVE IN C.A. – APPOGGIO ESTRADOSSO	PIANO QUARTO

NOTE: Le barre risultano a aderenza migliorata e in buono stato. Copriferro minimo barre 14,8cm totali.

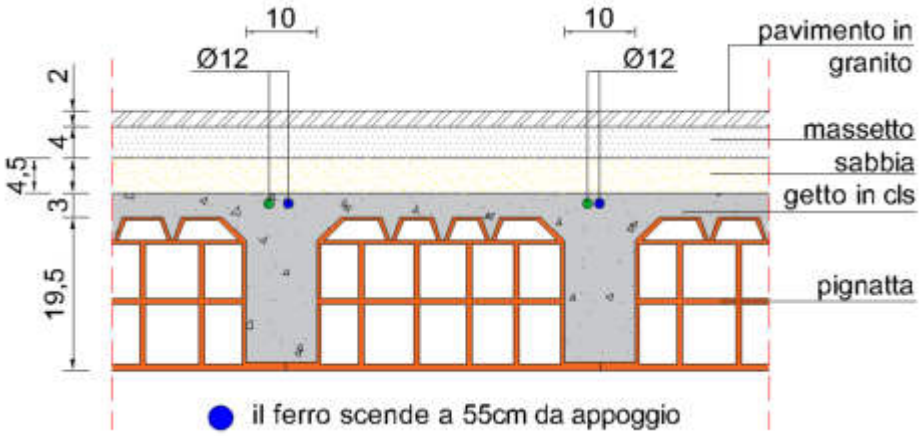
DESCRIZIONE DELLA PROVA	MIC440
SOLAIO IN LATEROCEMENTO. – APPOGGIO ESTRADOSSO	PIANO QUARTO

NOTE: Le barre risultano a aderenza migliorata con ossidazione superficiale. Copriferro minimo barre 11,3cm totali.

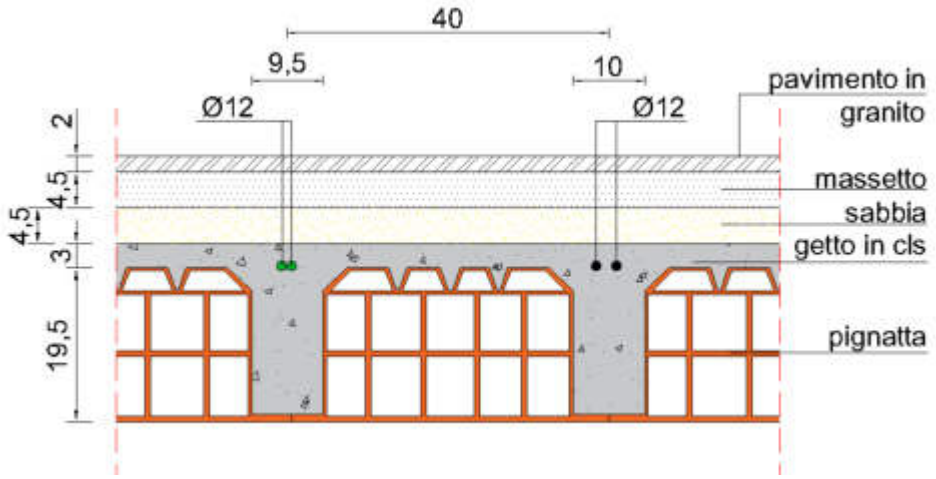
DESCRIZIONE DELLA PROVA	MIC441
SOLAIO IN LATEROCEMENTO. – APPOGGIO ESTRADOSSO	PIANO QUARTO

NOTE: Le barre risultano a aderenza migliorata con ossidazione superficiale. Copriferro minimo barre 13cm.

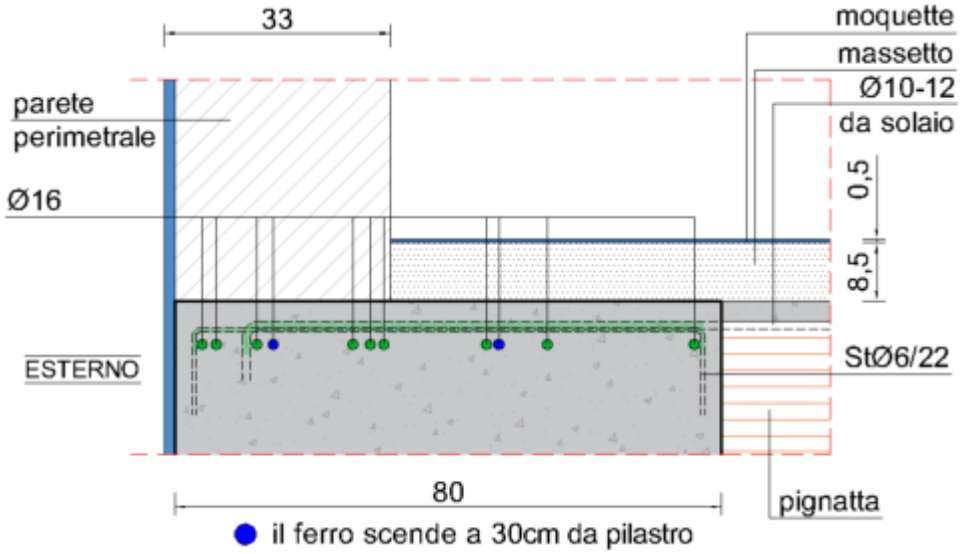
DESCRIZIONE DELLA PROVA	MIC442
TRAVE C.A. – APPOGGIO ESTRADOSSO	PIANO QUARTO

NOTE: Le barre risultano a aderenza migliorata e in buono stato. Copriferro minimo barre 4,9cm al massetto.

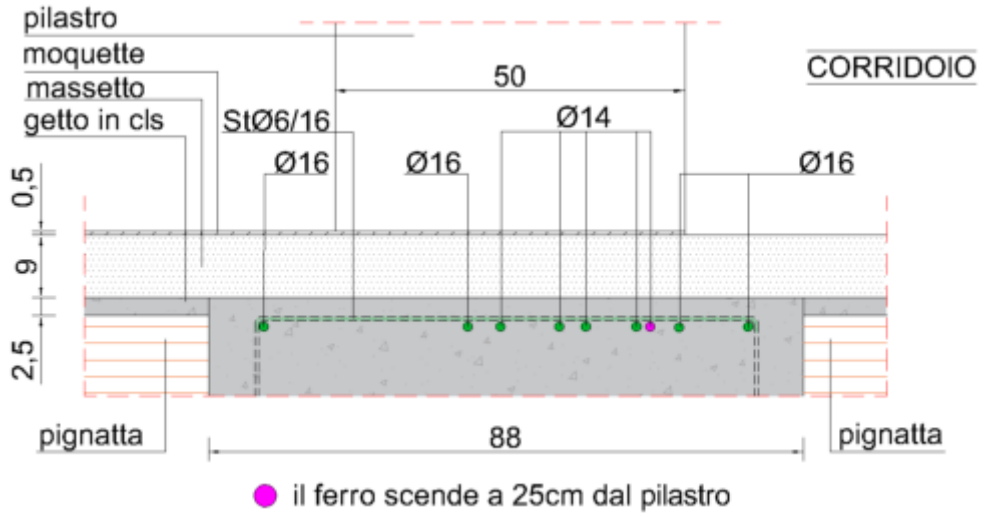
DESCRIZIONE DELLA PROVA	MIC443
TRAVE C.A. – APPOGGIO ESTRADOSSO	PIANO QUARTO

NOTE: Le barre risultano a aderenza migliorata e in buono stato. Copriferro minimo barre 3,5cm al massetto.

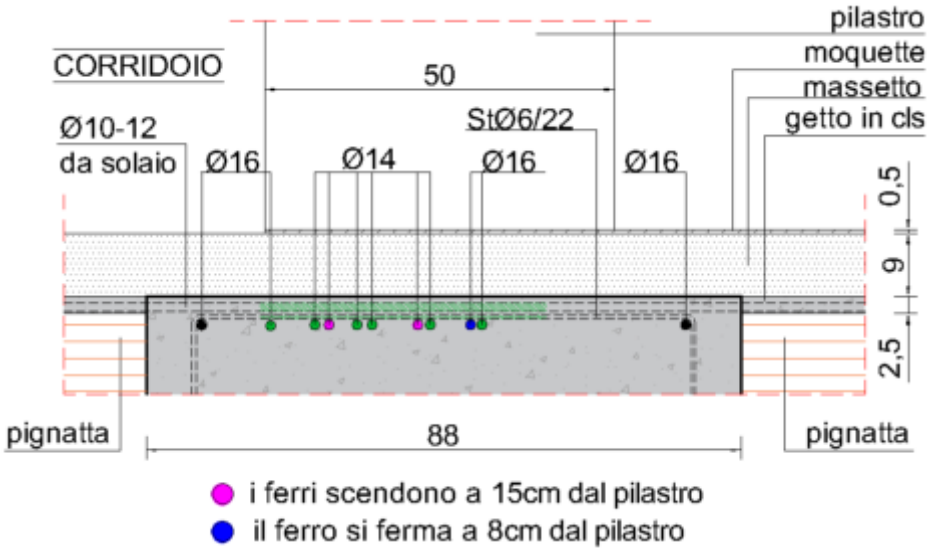
DESCRIZIONE DELLA PROVA	MIC444
TRAVE C.A. – APPOGGIO ESTRADOSSO	PIANO QUARTO

NOTE: Le barre risultano a aderenza migliorata e in buono stato. Copriferro minimo barre 14,1cm al massetto.

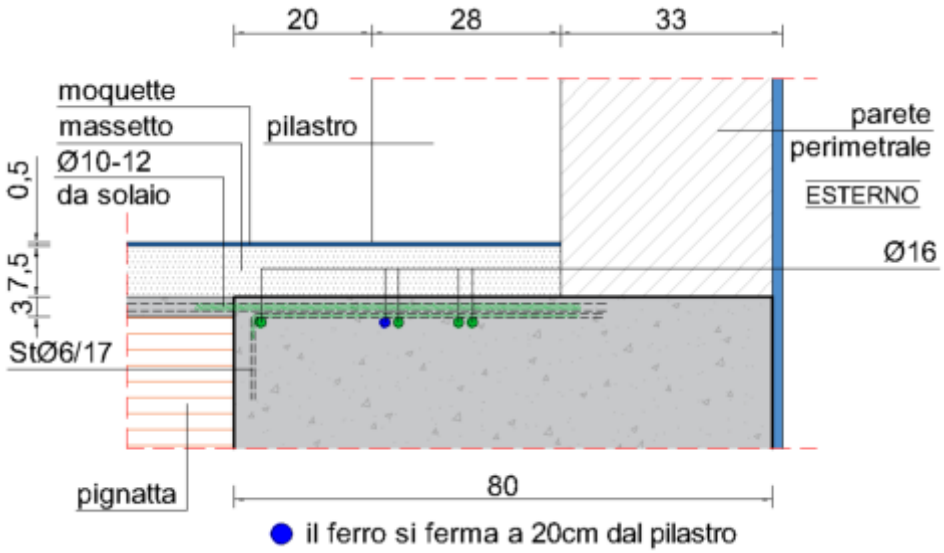
DESCRIZIONE DELLA PROVA	MIC445
TRAVE C.A. – APPOGGIO ESTRADOSSO	PIANO QUARTO

NOTE: Le barre risultano a aderenza migliorata e in buono stato. Copriferro minimo barre 11,4cm totali.

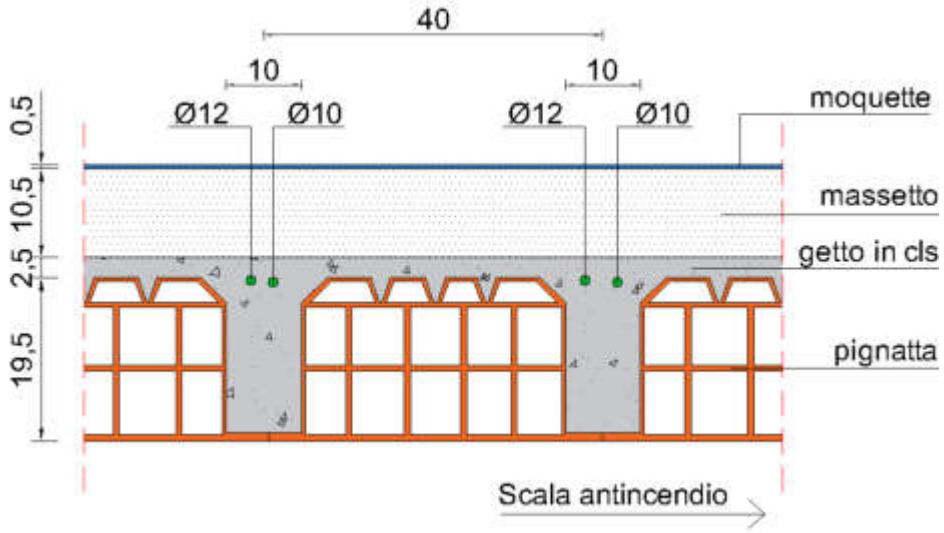
DESCRIZIONE DELLA PROVA	MIC446
SOLAIO IN LATEROCEMENTO. – APPOGGIO ESTRADOSSO	PIANO QUARTO

NOTE: Le barre risultano a aderenza migliorata e in buono stato. Copriferro minimo barre 1,7cm al massetto.

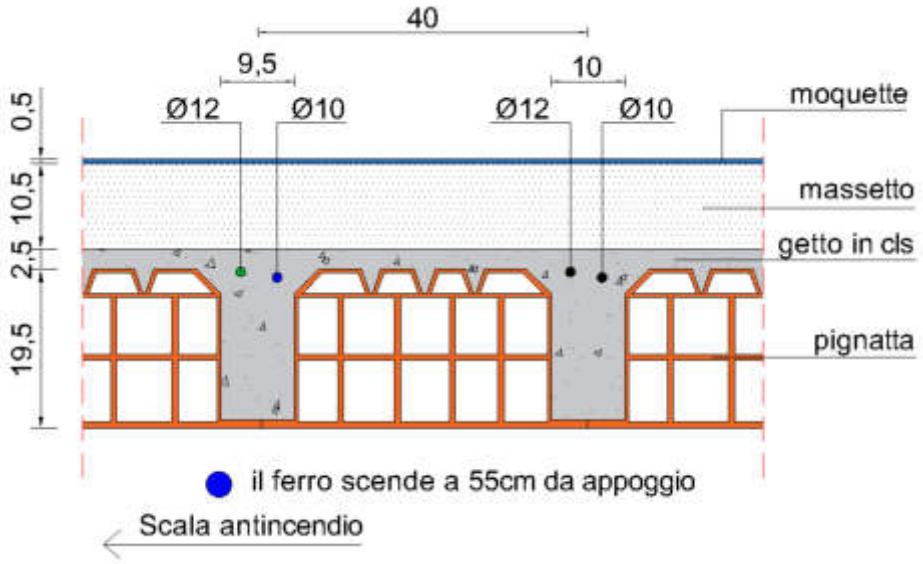
DESCRIZIONE DELLA PROVA	MIC447
SOLAIO IN LATEROCEMENTO – APPOGGIO ESTRADOSSO	PIANO QUARTO

NOTE: Le barre risultano a aderenza migliorata e in buono stato. Copriferro minimo barre 1,9cm al massetto.
