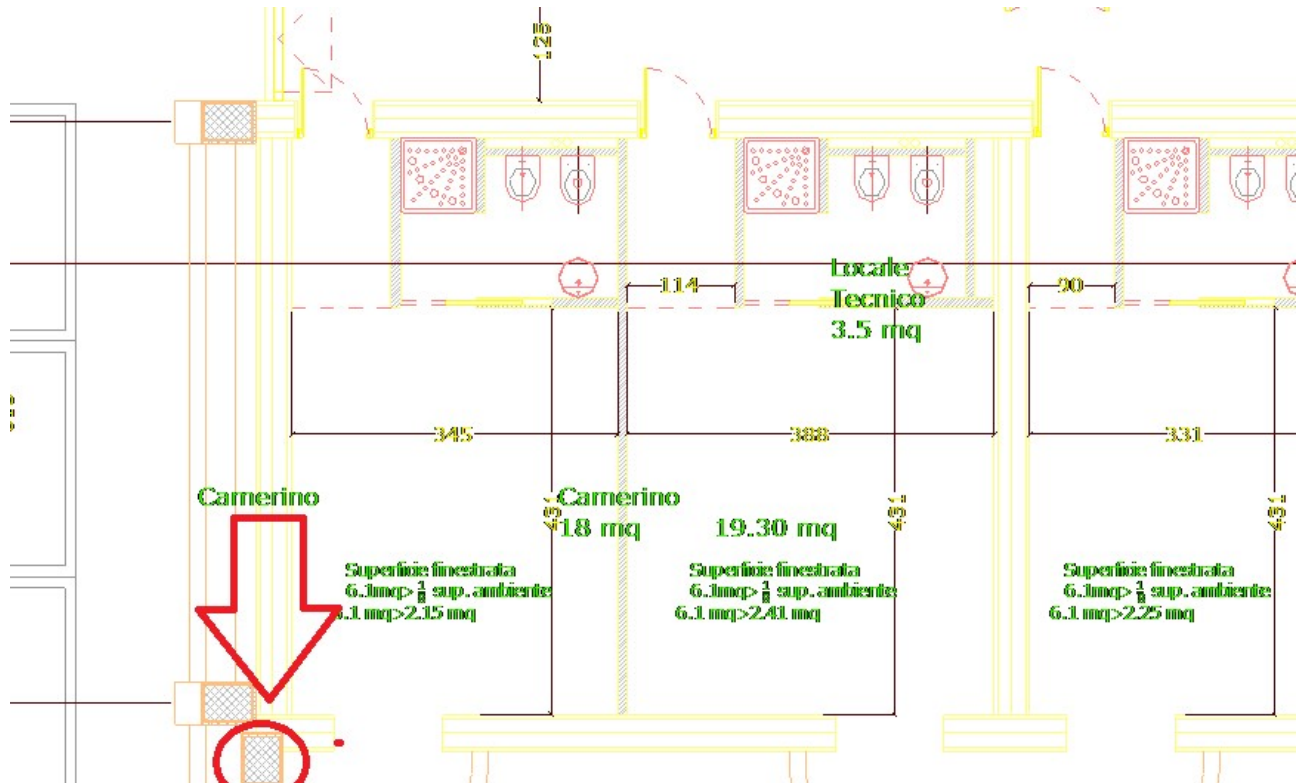
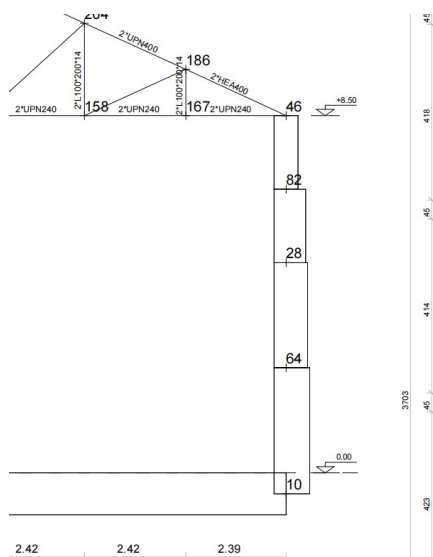
- 1- LE LUNGHEZZE SIA NEL LATO CORTO CHE NEL LATO LUNGO E GLI INTERASSI TRA I PILASTRI RISULTANO DIFFERENTI TRA PROGETTO DEFINITIVO ,DWG E MODELLO BIM
- 2- PRESENZA NEL DWG E MODELLO DI PILASTRI ORTOGONALI IN TESTA AL TETRO ED ALL'EDIFICIO ATTIGUO CHE NON PRESENTI NEL DEFINITIVO

- 3- DIFFERENZA SULLE SEZIONI DEI PILASTRI TRA DEFINITIVO (DOVE RISULTANO QUATTRO SEZIONI DIVERSE IN ALTEZZA) ED EDITABILI (DOVE SE NE RICONOSCONO DALLE PIANTE SOLO DUE E DAI PROSPETTI SI EVINCE SOLO UN PROFILO CHE SI RASTREMA). PER ADESSO NEI MODELLI STRUTTURALI ABBIAMO SEGUITO LE INDICAZIONI DEL DEFINITIVO. OCCORRE CAMBIARE COME DA ESTRAZIONI DWG E MODELLO?

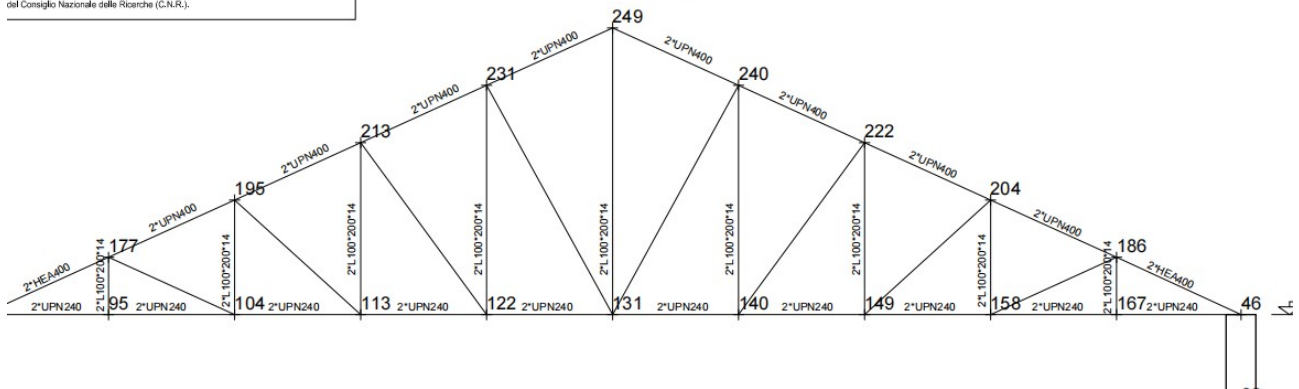
Schema telaio tipo (nodi 7-58-8)

4- DIFFERENZA NEI PROFILI DELLA RETICOLARE TRA MODELLO , ESTRAZIONI DWG E DEFINITIVO.

PER ADESSO NEI MODELLI STRUTTURALI ABBIAMO SEGUITO LE INDICAZIONI DEL DEFINITIVO. OCCORRE CAMBIARE COME DA ESTRAZIONI DWG E MODELLO?

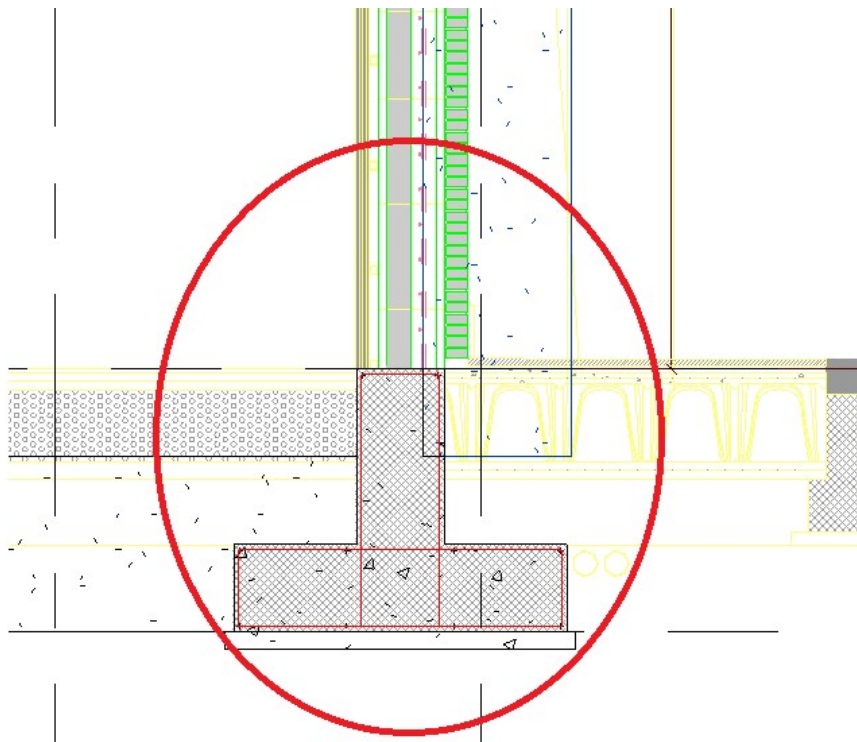
5- PER QUANTO RIGUARDA LE FONDAZIONI ABBIAMO SOLO INDICAZIONI CHE DERIVANO DALLE PIANTE E DETTAGLI DEL DEFINITIVO E PER ADESSO CI SIAMO ATTENUTI A QUESTE. MANCA , SE DIVERSO COME SEMBRA, UNA DEFINIZIONE DELLE SEZIONI E DELLE DISPOSIZIONI IN PIANTA DELLE FONDAZIONI.

DALLE SEZIONI DWG SI NOTA COMUNQUE UN POSIZIONAMENTO DIVERSO RISPETTO AL PROGETTO (ALMENO PER QUANTO RIGUARDA LA TRAVE ROVESCIA CHE SEMBRA ESSERE SOTTOSTANTE IL MURO TIPO ISOTEX E PIU' DISTANTE DAL PILASTRO).

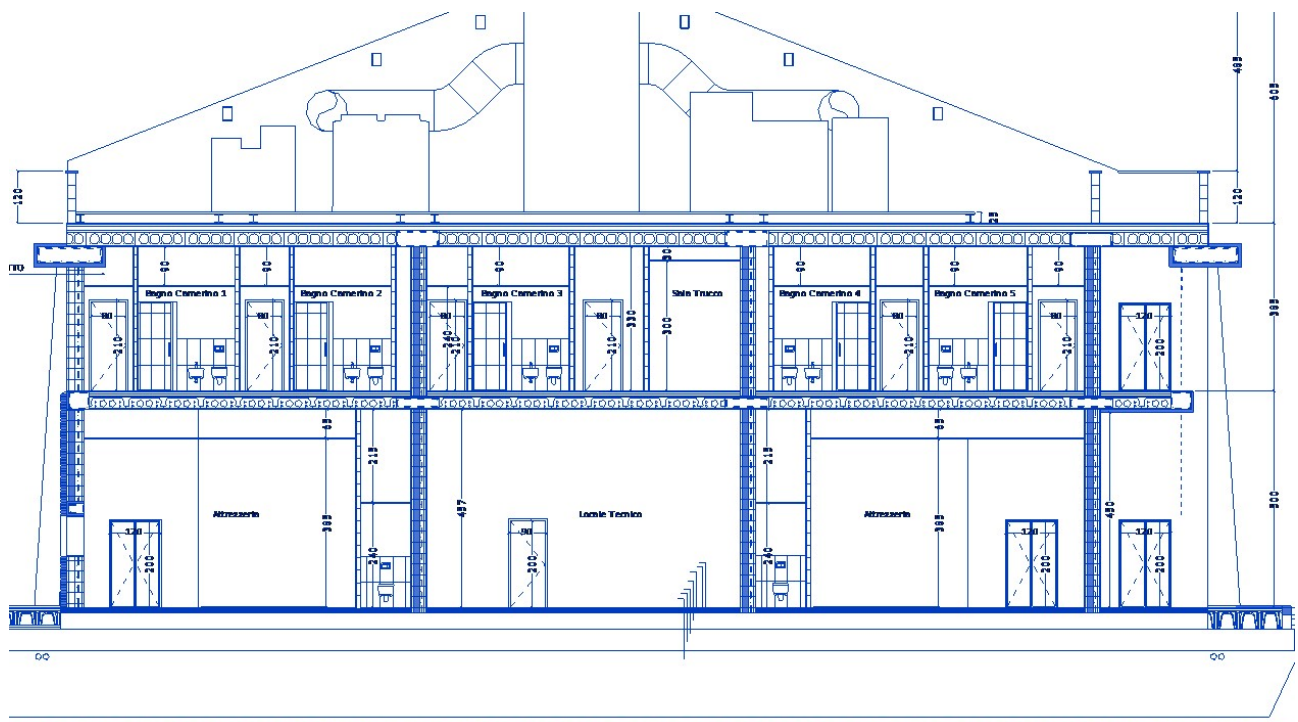
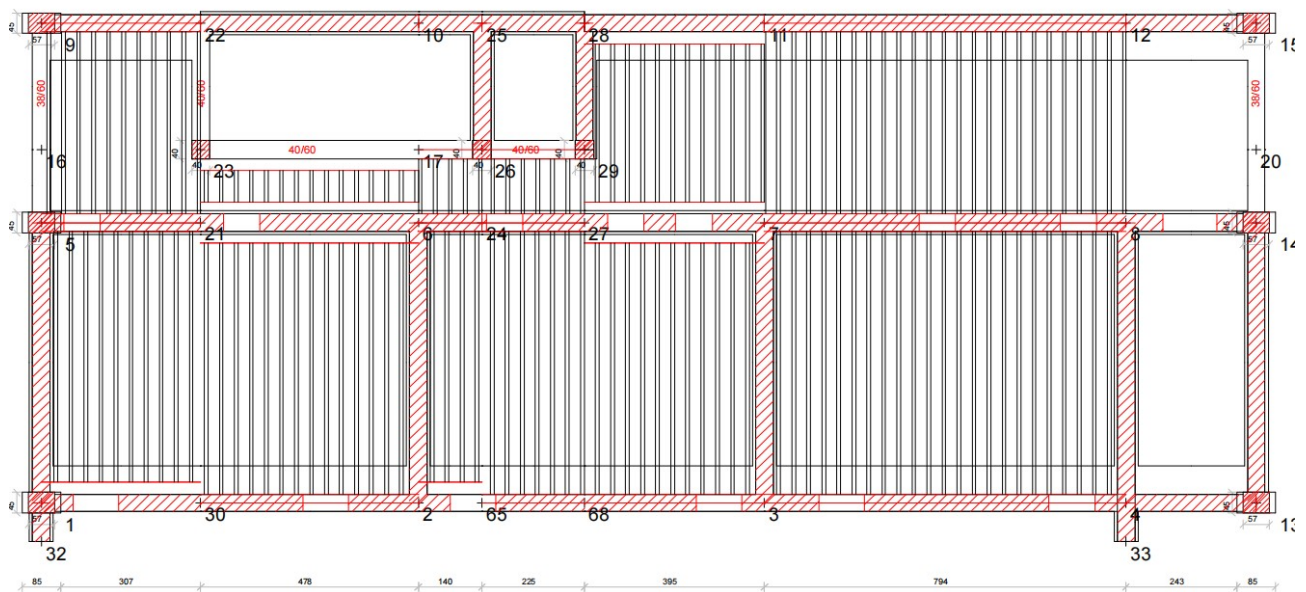
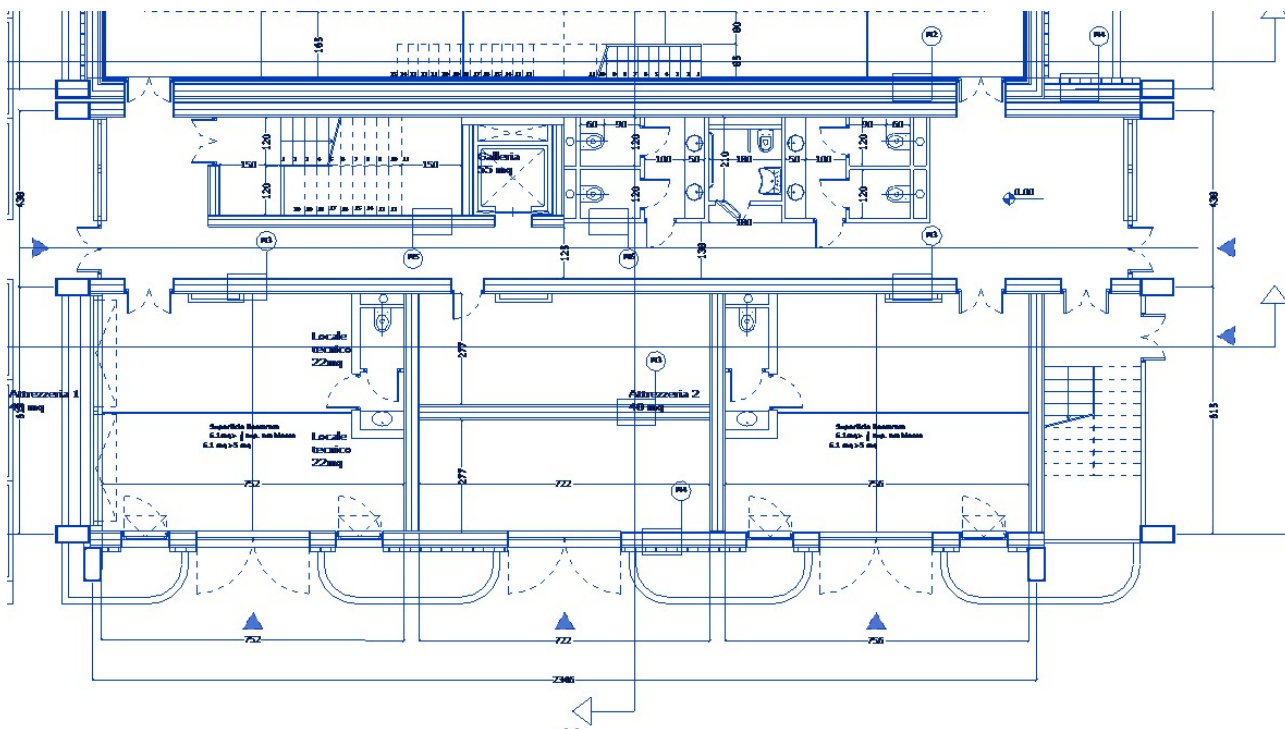
- 6- MANCA ANCHE UNA CORRISPONDENZA SULLA DEFINIZIONE DELLE SEZIONI DELLE TRAVI CHE RISULTANO ANCHE QUESTE, PER LA MAGGIOR PARTE, DIVERSE TRA IL PROGETTO E IL DWG E MODELLO BIM.
- 7- PRESENZA NEL DEFINITIVO DI UN SISTEMA DI TRAVI E PILASTRI INTERNO AL CORPO ATTIGUO AL TEATRO, CHE NEI DWG E NEL BIM NON E ' PRESENTE IN PARTE; NELLA PARTE PRESENTE RISULTA DIVERSO NELLE SEZIONI E POSIZIONAMENTI. (SI NOTI LA TAVOLA TSD_15)

- 8- SI RICHIEDE DEFINIZIONE DELLA TIPOLOGIA DELLA TRAVE IN TESTA AL MURO PERIMETRALE SU CUI POGGIA LA TRAVATURA RETICOLARE
- 9- SI NOTANO DELLE DISCREPANZE DELLE QUOTE DEI LIVELLI FINITO E STRUTTURALE TRA MODELLO, DWG E DEFINITIVO. PER ADESSO CI SIAMO ADEGUATI ALLE ESTRAZIONI DWG . COME CONTINUARE?
