INNOVACIENCIAS 2025-2026

Inclusión, diversidad y bienestar.

subgrupo MAPEO DE ESPACIOS.

FACULTAD DE CIENCIAS

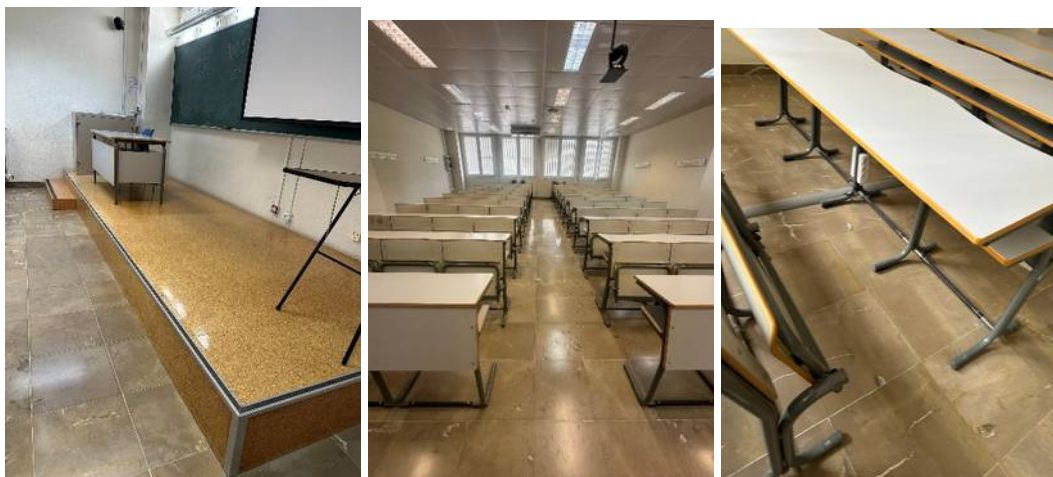
5. Aula 24

1. Puerta: Anchura correcta. **Pomo** puerta
2. Tarima: Con escalón, **sin rampa** (alto tarima 31cm).

3. Medios audiovisuales: **No accesibles**. En la tarima.
4. Mesa adaptada a silla de ruedas: **No**
5. Ventanas: Problema cuando están abiertas porque caen sobre la última bancada de asientos.

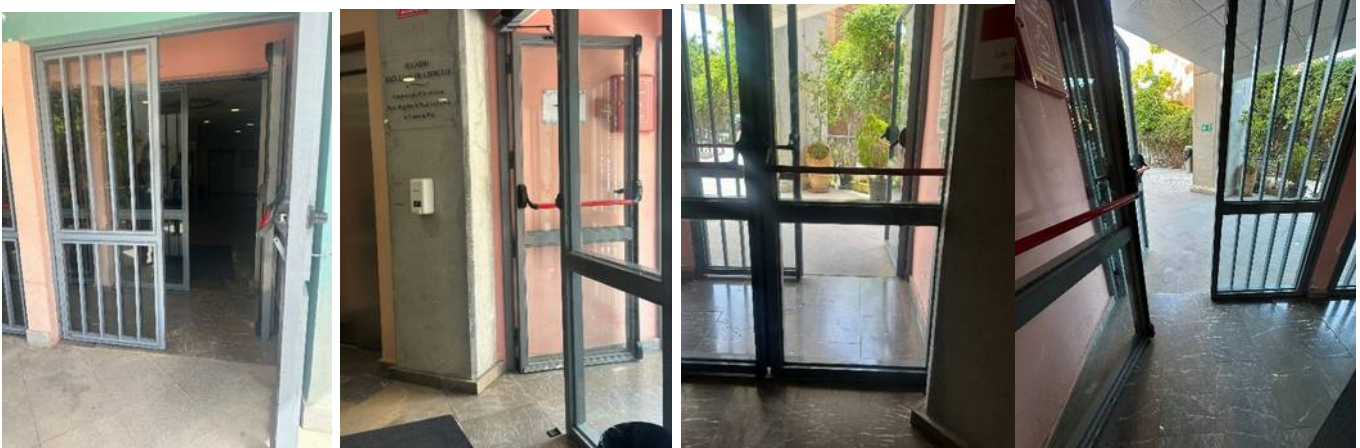
XII. Aulario C

Acceso con escalera y rampa con una pendiente del 10% aproximadamente (altura 0.28m y longitud 2.70m y anchura de 1.19 m)

Puerta de entrada: 64 cm Con manivela

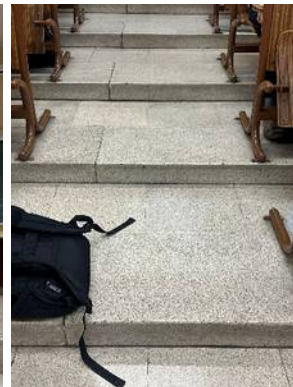
2. Aula F-1

1. Puerta: Anchura correcta. Hoja 84 cm total 1.68 m
2. Tarima: 53 cm de alta. **No rampa** Escalón 1: 25 cm, escalón 2: 27 cm. Tiene barandilla para evitar caídas
3. Medios audiovisuales: **No accesibles** encima de la tarima
4. Mesa adaptada a silla de ruedas: **No**

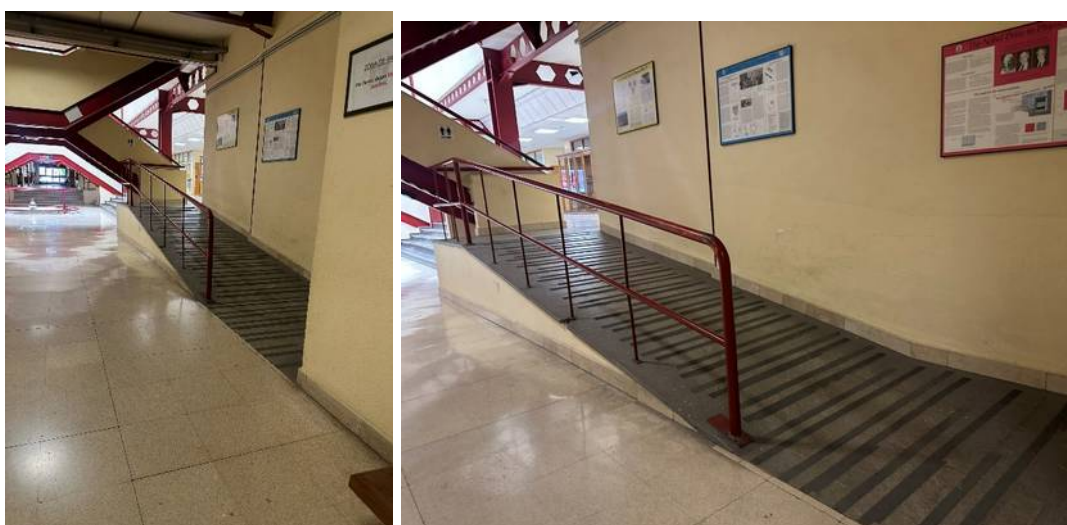
4. Rampa acceso planta 0

No cumple normativa. Alto 0.84m x largo 5m. Pendiente 16.8%

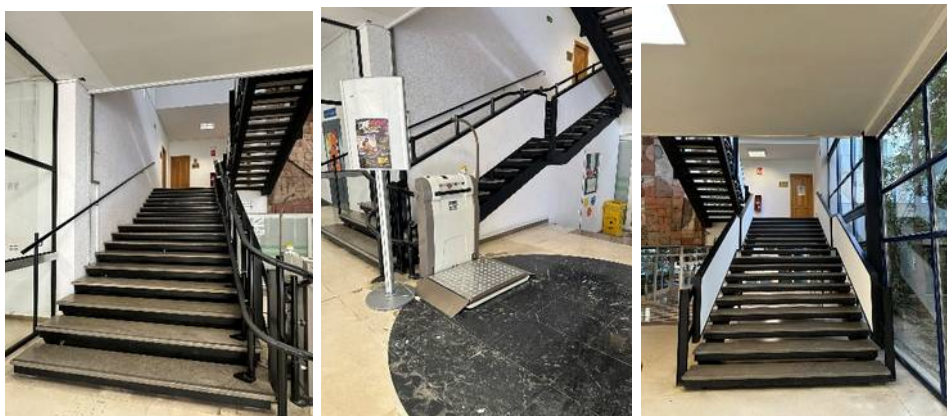
XV. Salas en el hall

Para acceder a la sala de Juntas hay que pasar por la sala de Claustros.

El elevador de acceso a la sala de audiovisuales no funciona.
