วิธีการแก้ไข Error งานเบิก

Plan Retrieval

Plan Retrieval (Error สีแดง)

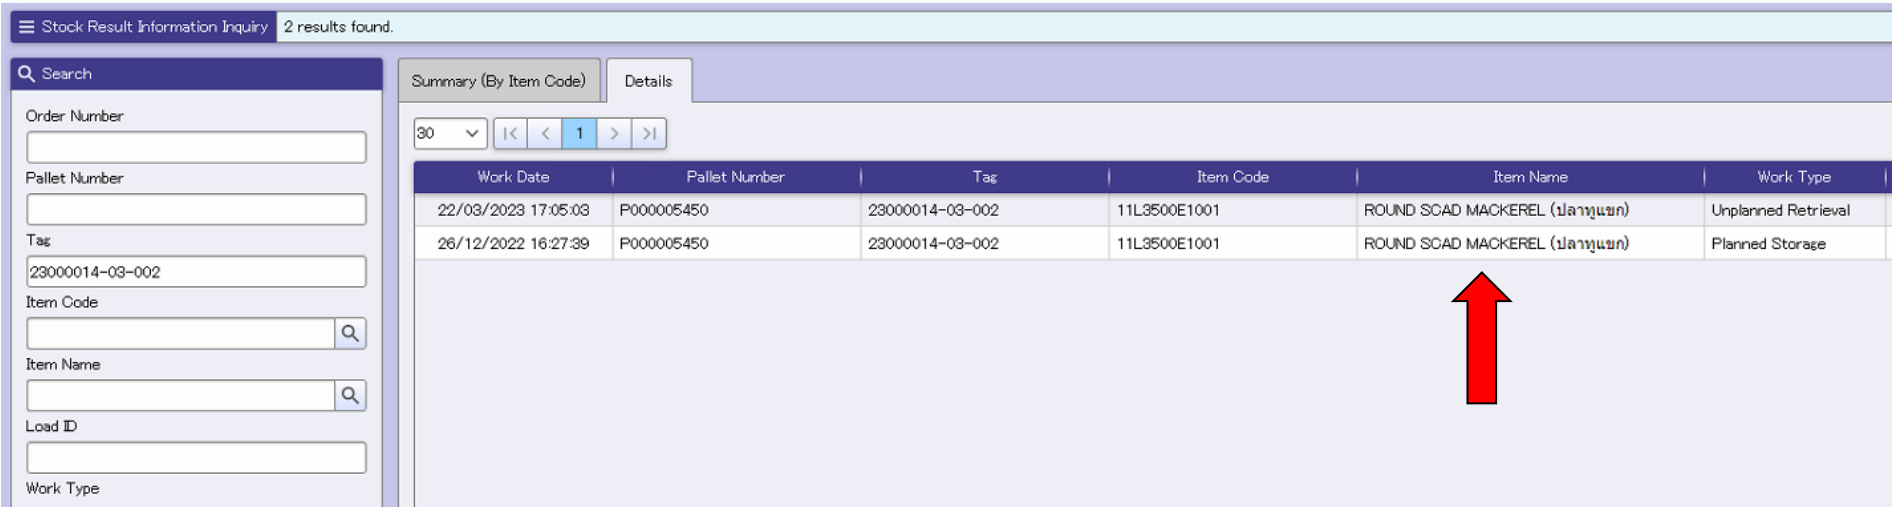
ข้อมูล Item Name ของ Plan และ ASRS ไม่ตรงกัน

1. ใช้หน้า Unplanned เรียกพาเลทออกมา

2. แก้ไข Stock ให้ตรงกัน “คู่มือการ Manual Data”

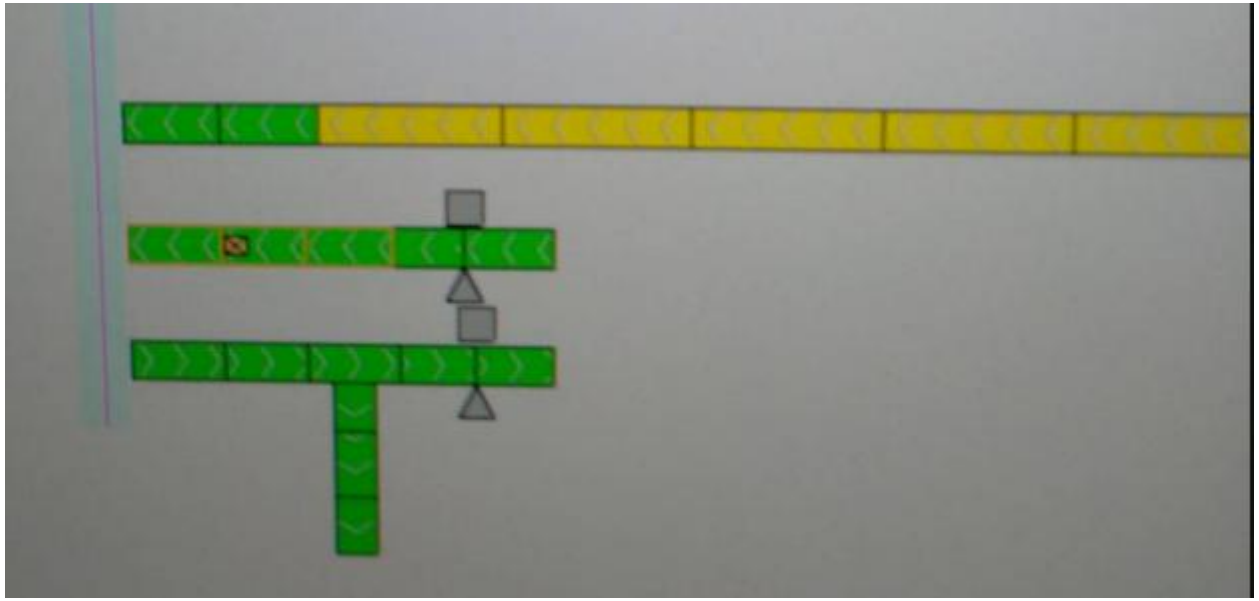
- ทำการกดสั่งงานตอนที่ disconnect เครื่องจักรที่มีผลต่อการเบิก เช่น เครน, STV หรือ station เมื่อระบบคำนวนแล้วพบว่าไม่สามารถเบิกได้จะปรับงานเป็นสีแดงเช่นกันตัวอย่าง

เมื่อ Disconnect เครื่องจักรจะเป็นสีเหลือง

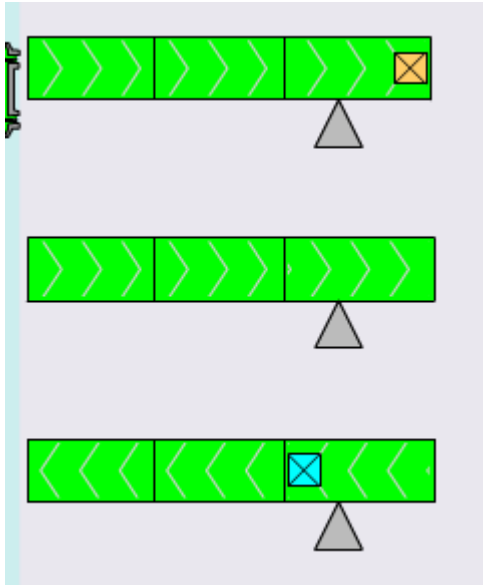
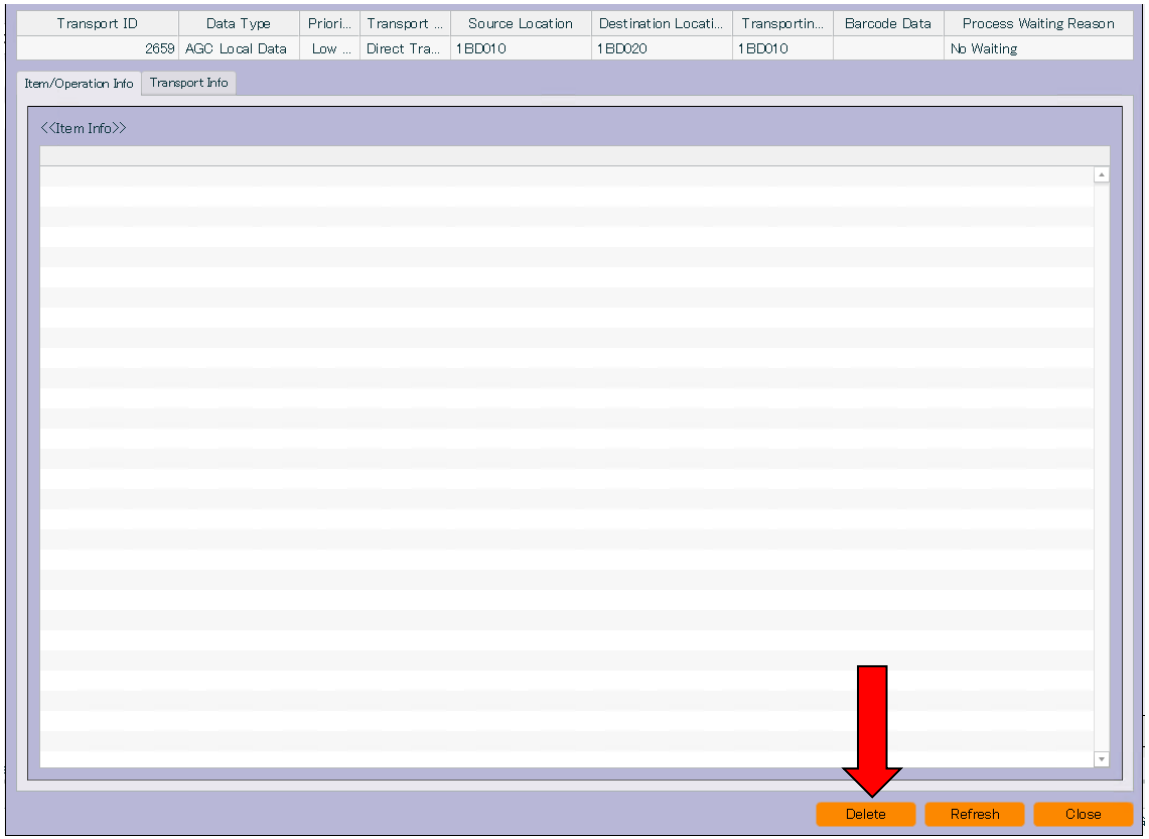
- การลบข้อมูลคำสั่งของตัวเครื่องจักรที่อยู่ใน MOS

เมื่อลบงานกล่องสีส้ม

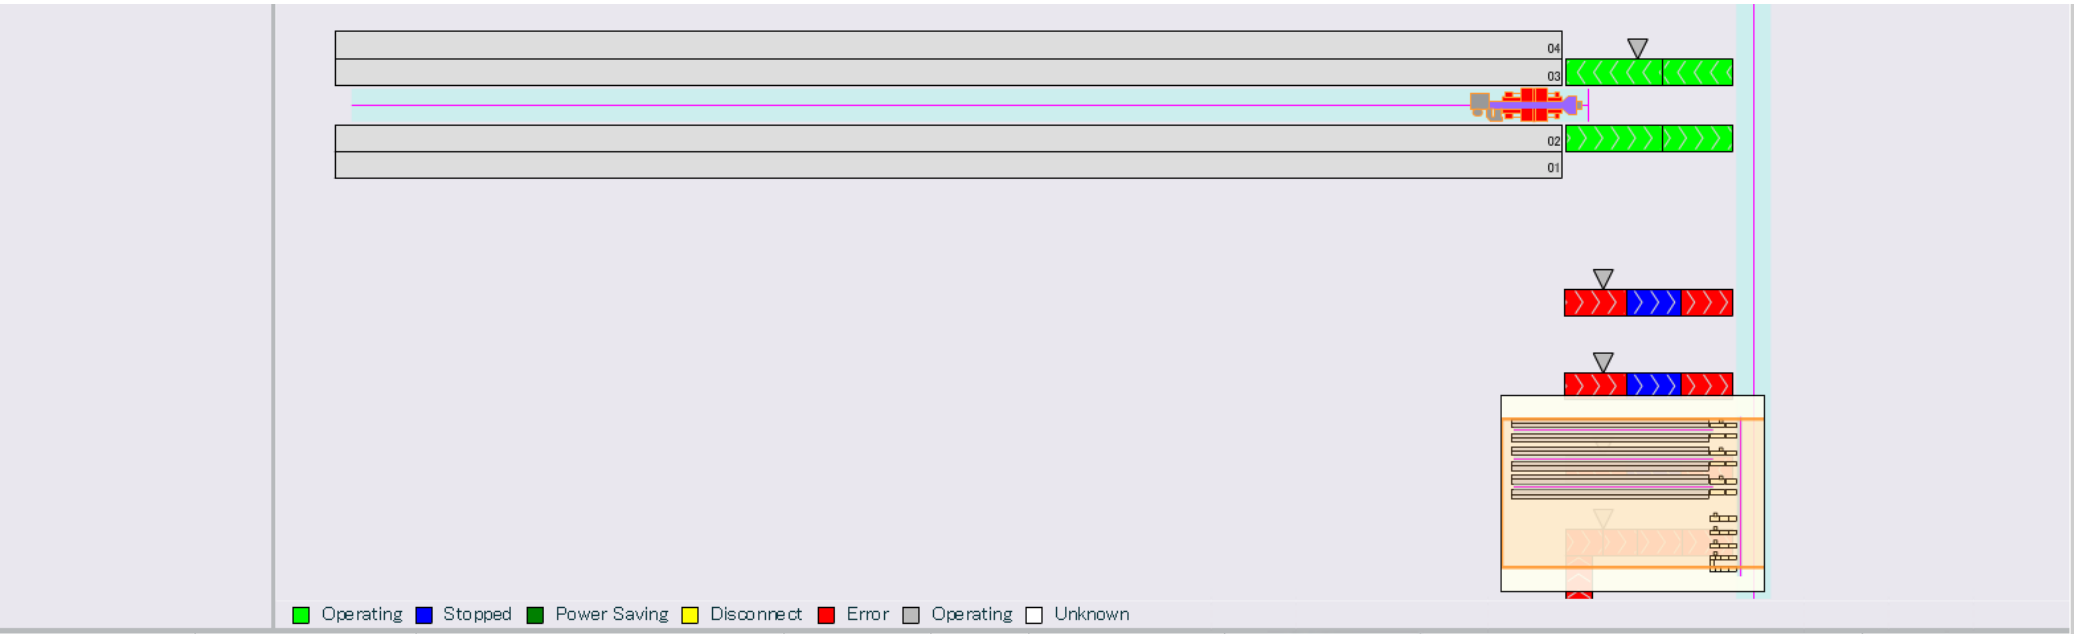
เกิดจากการที่ตัวเครนได้ทำการไปตักสินค้าที่ Location แต่ไม่พบสินค้า ในกรณีนี้หน้างานต้องเข้าไปตรวจสอบที่ Location จริงว่าสินค้าอยู่หรือไม่

สามารถดูข้อมูลของ Error ได้จาก MOS โดยการ **Click** ที่ตัวเครน

กรณีที่ "ไม่สินค้าอยู่จริง" ให้ทำการส่งคำสั่ง Recovery จากตัว MOS โดยใช้คำสั่ง Location Empty หลังจากทำการแก้ไขให้ Start เครื่องจักรเพื่อทำงานต่อไป

กรณีที่ "สินค้าอยู่จริง" ให้ทำการส่งคำสั่ง Error Reset จากตัว MOS เพื่อให้ตัวเครนลองตักใหม่

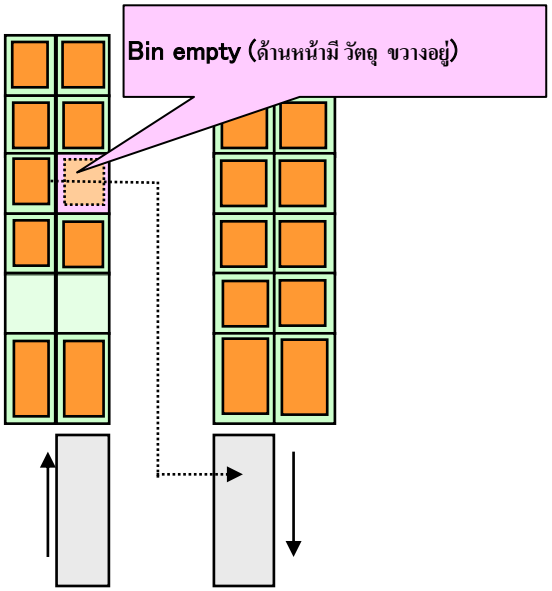
เกิดจากการที่ตัวเครนได้ทำการไปตักสินค้าที่ Location ที่อยู่ทางด้านในแต่มี วัตถุบางอย่างขวางอยู่ที่ Location ด้านหน้า ในกรณีนี้หน้างานต้องเข้าไปตรวจสอบที่ Location จริงว่ามีวัตถุไหนขวางอยู่หรือไม่

กรณีที่ "ไม่พบวัตถุขวางอยู่" ให้ทำการส่งคำสั่ง Error Reset จากตัว MOS เพื่อให้ตัวเครนลองทำงานอีกครั้งหนึ่ง

กรณีที่ "พบวัตถุขวางอยู่" ให้ทำการจัดการวัตถุที่ขวางอยู่ออกไปก่อนและส่งคำสั่ง Error Reset จากตัว MOS เพื่อให้ตัวเครนลองตักใหม่

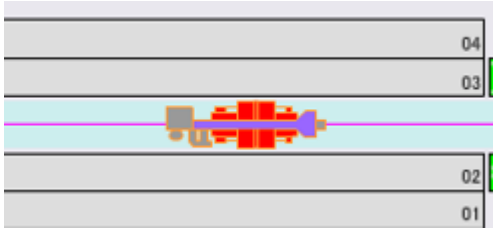
Error Code	Error Name	Transfer Equipm...	Load Pres...	Transfer Equipment Stat...	Cycle	Destination
1114102	Pick-up error at rear location	1	No Load	Location Empty	Pickup	001-009-009

1. ตรวจสอบ Error ผ่านทาง MOS
