CAJA SECA

CONTRATO DE INTERCAMBIO DE REMOLQUE RECIBO Y REPORTE DE INSPECCION DE SEGURIDAD

PUNTO DE INTERCAMBIO: SALTILLO, COAH **DE:** INDUSTRIAL HEFESTO **REMOLQUE:** 3GA857Z

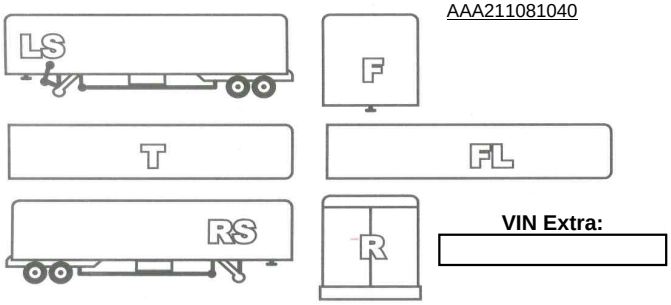
INSPECCION INICIAL **SELLO(S):** AAA211081040

Esquina inferior y superior frontal de lado izquierdo de la caja con tallones
Tallones y golpes internos en ambos lados de la caja
Esquina inferior frontal de lado derecho de la caja con tallones y golpes
Fisura interior en panel de lado derecho de la caja a la altura de panel nÃºmero 8
Falta de remaches de anuncio en paneles Panel nÃºmero 8 de lado derecho de la caja posiblemente ahÃ- es la filtraciÃ³n que se comenta

Tallones en bastidor de la caja en ambos lados
Golpe en defensa de ambos lados a la altura de estructuras donde van los focos de stop y direccionales en ambos lados
