Oppgradering av et 60-tallshus og et 70-tallshus

SINTEF Fag

Emneord: oppgradering, renovering, energisparing, etterisolering, småhus, arkitektur,
boligkvaliteter, universell utforming

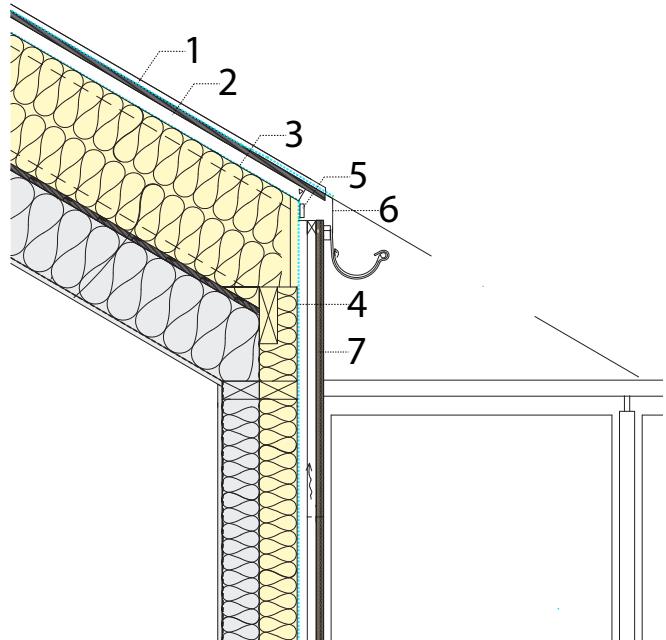
Etterisolering
av tak med 300
mm I-bjelker

Det er viktig å isolere taket godt. Siden den varme romlufta stiger, vil varmetapet være betydelig gjennom et tak eller loftstrom som bare er isolert med 100-150 mm isolasjon, slik det var vanlig fra 60- til 80-tallet. For huset på Årvoll ble taket føret på utvendig side med 300 mm I-stendere og isolasjon. På den måten ble taket godt isolert uten at man mistet innvendig romhøyde. Siden det var et ønske å få et ekstra soverom i andre etasje, var det viktig ikke å miste romhøyde i skråtaket. Det ble til sammen 500 mm isolasjon i taket, en forbedring av U-verdien fra 0,27 til 0,10. På badet og toalettet ble det bare 300 mm isolasjon, fordi 200 mm opprinnelig isolasjon ble fjernet og taksperrer ble utvekslet slik at romhøyden ble større. Tak vinduerne i de små rommene bidro også til å gi økt romhøyde. Windsperredur ble lagt både under og over den nye isolasjonen. Det underste vindtettelaget ble lagt oppå taktro som beskyttelse mot snø og regn i byggeperioden etter at gamle takstein og damprettet sjikt var fjernet. På grunn av at windsperreduren var tilstrekkelig dampåpen var det ikke nødvendig å fjerne den da nytt tak ble bygget opp.

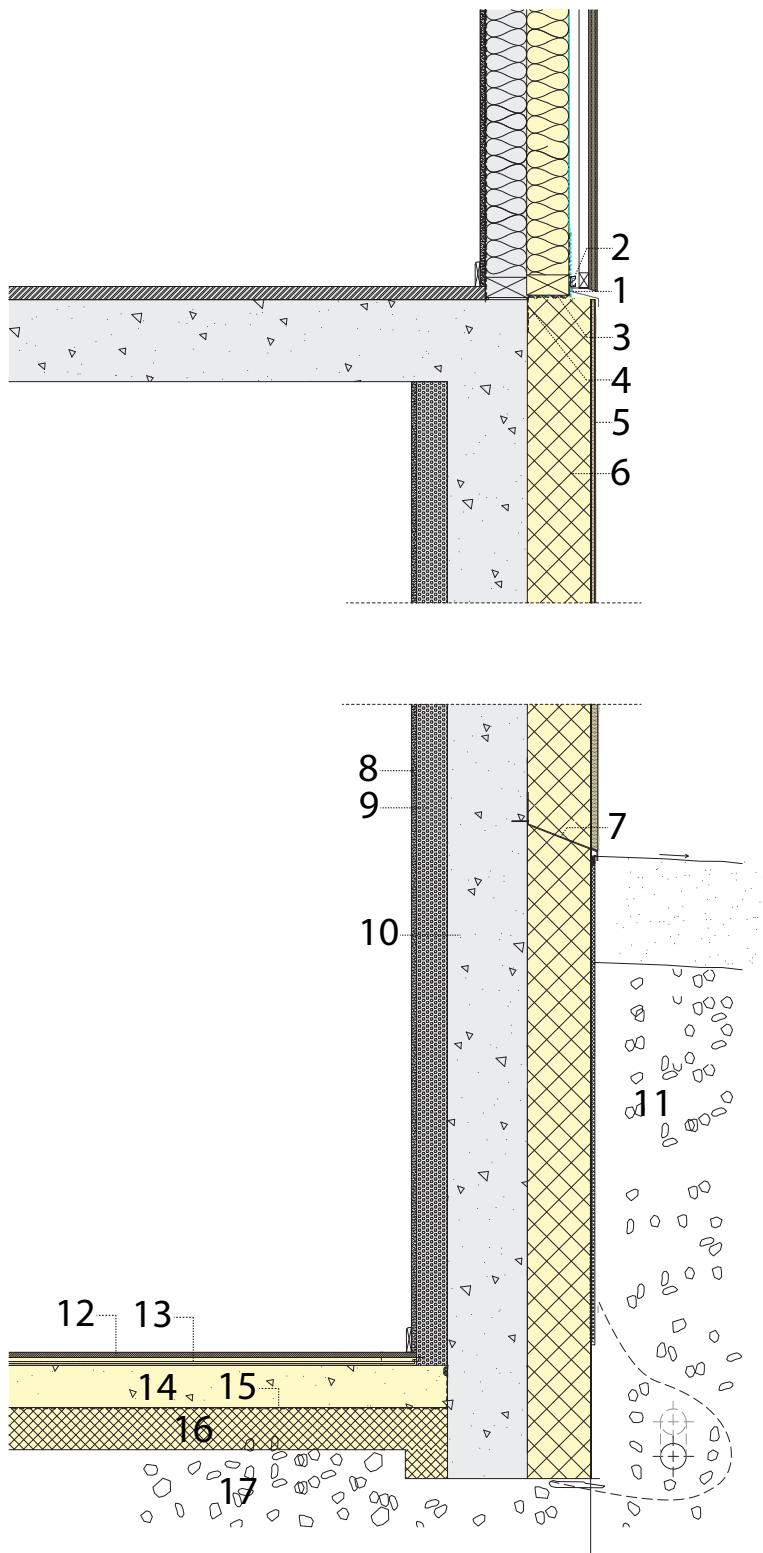
Kjellerveggene

Det ble gravet opp rundt kjellerveggene. Veggene og etasjeskille av betong ble isolert utvendig med 150 mm GLAVA EPS isolasjon, og det ble lagt Isola Platon Xtra Grunnmursplate og ny drenerende masse. På innvendig side av kjellerveggene var det 100 mm pusset porebetong som tilsvarer ca. 3 cm korkisolasjon. Dette ble beholdt. Tilsammen ga dette en U-verdi på ca. 0,23 W/m²K over terreng og 0,21 W/m²K under terreng, en forbedring fra 0,97 W/m²K over terreng og 0,69 W/m²K under terreng.

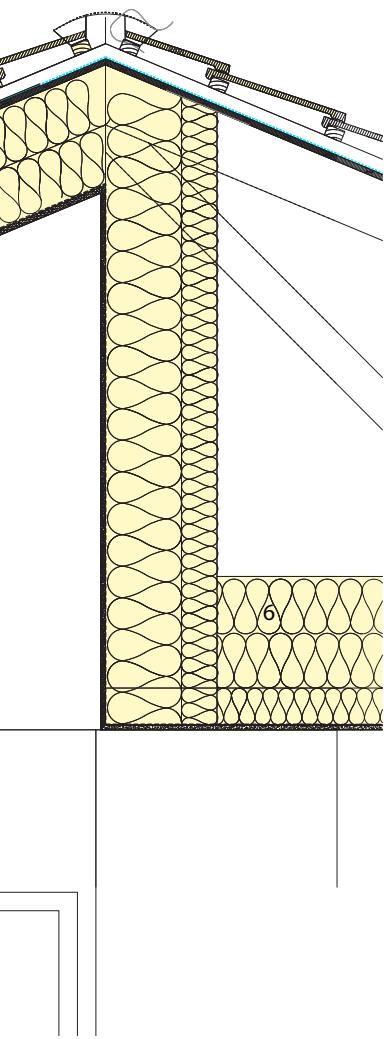
Huset på Hjellestad har kaldt loft, opprinnelig med 125 mm isolasjon. 350 mm trefiberisolasjon ble blåst inn på kaldloftet, noe som forbedret U-verdien fra ca. 0,38 til 0,12. Ny dampsperr og nye gipsplater ble lagt i himlingen. Taket ble rehabilert med kombinert undertak og vindsperr, sløyfer og lekter og nye takstein. Kaldloftet er uventilert fordi det kontinuerlige vindtettesjiktet ligger på undertaket. Loftet har en inspekjonssluke på gavlveggen med tilgang fra utsiden av huset. En inspekjonssluke i himlingen inne ville måtte være helt damptett og svært godt isolert og mer krevende å bygge.

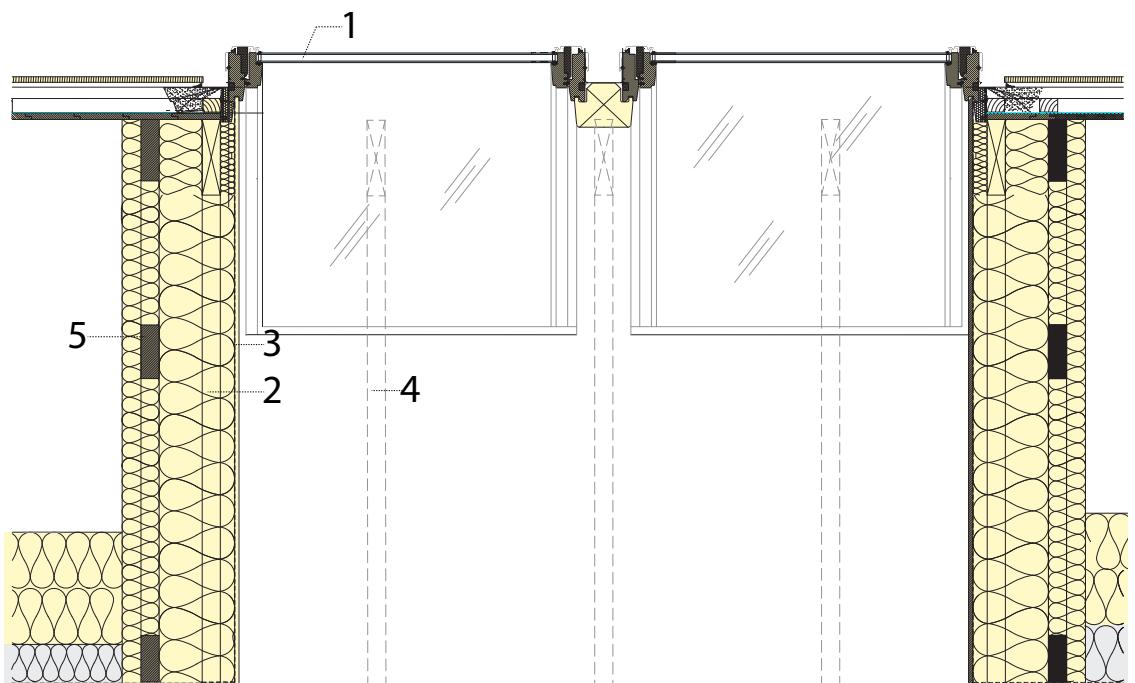
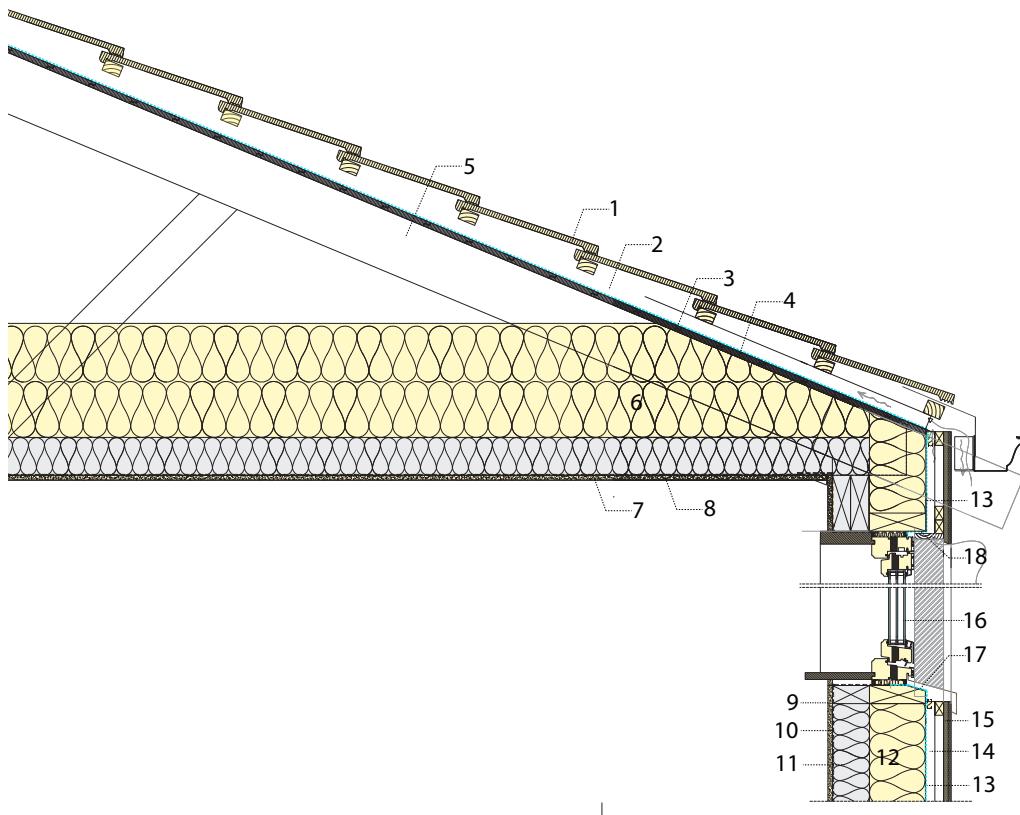
Detaljsnitt gjennom tak, takvindu

To takvinduer er satt inn i taket over trappa. Takstolene av tre er kuttet og fjernet. 300 mm isolasjon, dampspærre og gipsplater er lagt i taket og mot det åpne loftet på tre sider.

- (1) VELUX takvindu, åpningsbart, innsetting iht leverandør.
- (2) 300 mm isolasjon, GLAVA Extrem 32
- (3) Dampsperre
- (4) Eksisterende takspærre fjernet
