RELAZIONE DI RILIEVO DELLO STATO DI FATTO

Immobile: Viale del Faro 112, int. 9, piano 3 - Foglio 7 Part. 301 Sub. 14
Sopralluogo del 08/09/2026 - strumento: distanziometro laser, altezza interna misurata 2,75 m.

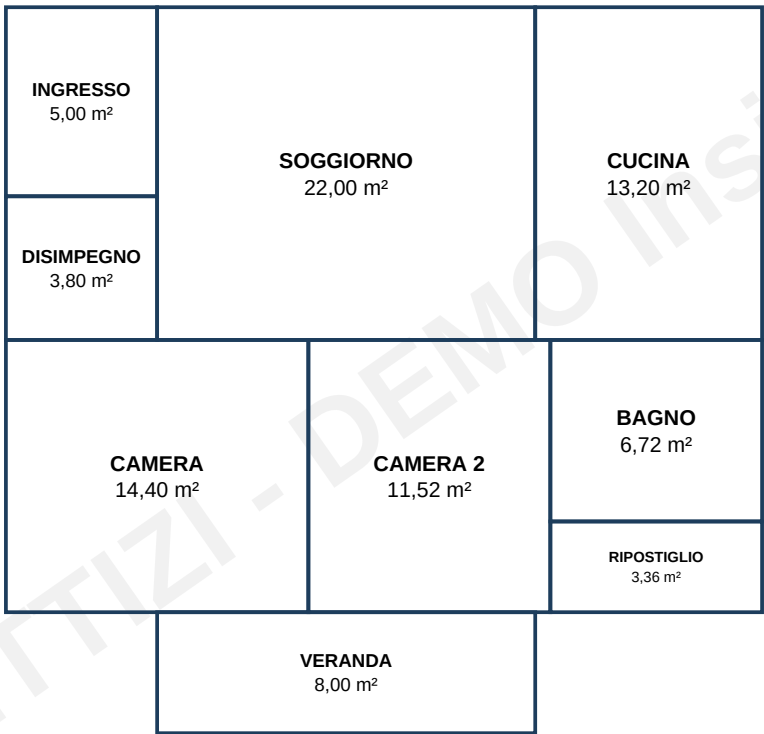
Stato di fatto rilevato

- Il balcone lato sud risulta chiuso con infissi fissi in alluminio e tamponamento opaco nella parte bassa; il locale è arredato come zona pranzo.
- La chiusura non è amovibile e non è interamente trasparente.
- Il proprietario riferisce che la chiusura è stata realizzata nel 2004.
