Dossier Technique Immobilier

Numéro de dossier : 25/IMO/0239
Date du repérage : 17/09/2025

Adresse : **6 route du Gourbillon**

Commune : **23500 ST QUENTIN LA CHABANNE**
Section cadastrale AB, Parcelle(s) n°
0423,0115

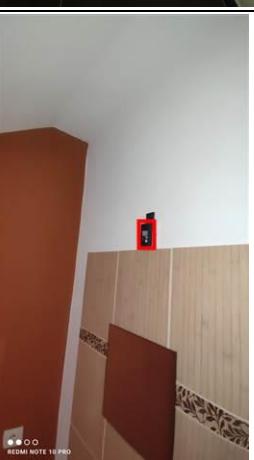
Photo du Compteur électrique

REMI NOTE 10 PRO	<p>Photo PhEle001 Libellé de l'anomalie : B7.3 c2 Au moins un conducteur nu et/ou au moins une partie accessible est alimenté sous une tension supérieure à 25 V a.c. ou supérieure ou égale 60 V d.c. ou est alimenté par une source autre que TBTS. Remarques : Présence de parties actives accessibles alimentés par une tension >25 VAC (Courant Alternatif), ou >60 VDC (Courant Continu) ou non TBTS (Très Basse Tension de Sécurité) ; Faire intervenir un électricien qualifié afin de supprimer le(s) risque(s) de contact avec les parties actives (RdC - Salle d'eau)</p>
 REMI NOTE 10 PRO	<p>Photo PhEle002 Libellé de l'anomalie : B8.3 e Au moins un conducteur isolé n'est pas placé sur toute sa longueur dans un conduit, une goulotte ou une plinthe ou une huisserie, en matière isolante ou métallique, jusqu'à sa pénétration dans le matériel électrique qu'il alimente. Remarques : Présence de conducteurs électriques non protégés mécaniquement ; Faire intervenir un électricien qualifié afin d'installer des protections mécanique sur les conducteurs non protégés (RdC - Salle d'eau)</p>

REMI NOTE 10 PRO	<p>Photo PhEle003 Libellé de l'anomalie : B7.3 a L'Enveloppe d'au moins un matériel est manquante ou détériorée. Remarques : Présence de matériel électrique en place dont l'enveloppe présente des détériorations ou n'est pas en place pour permettre une sécurité optimale en cas de contact direct. ; Faire intervenir un électricien qualifié afin de remplacer les matériaux présentant des détériorations (Étage 1 - Salle d'eau2)</p>
 REMI NOTE 10 PRO	<p>Photo PhEle004 Libellé de l'anomalie : B7.3 d L'installation électrique comporte au moins une connexion avec une partie active nue sous tension accessible. Remarques : Présence de connexion de matériel électrique présentant des parties actives nues sous tension ; Faire intervenir un électricien qualifié afin de remplacer les matériaux présentant des parties actives nues sous tension (Étage 1 - Salle d'eau2)</p>
