CERTIFICADO DE CALIBRACIÓN No CD-09025-26
CALIBRATION CERTIFICATE No CD-09025-26

Instrumento: Servocuna
Instrument

Modelo: HKN-90
Model

Fecha de Calibración: 02 de septiembre de 2026
Date of Calibration

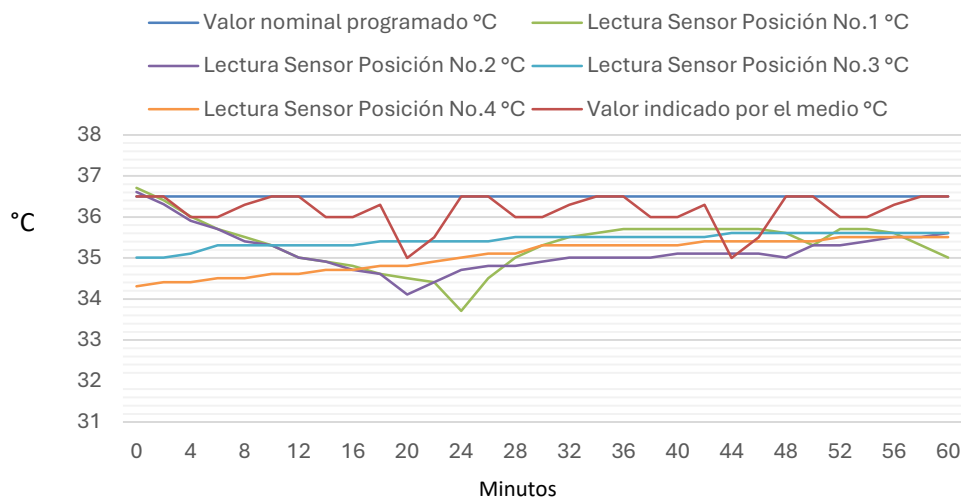
Gráfico de Estabilidad y Uniformidad

Temperatura Programada en el Medio Isotérmico			36,5
Valor del Indicador Por el Medio Isotérmico	Valor Medido con Sensores Patrones	Error	Incertidumbre Expandida ±U EXP
36,15	35,38	0,77	0,58
Otros Parámetros			Incertidumbre Expandida ±U EXP
Uniformidad del Medio Isotérmico			Valor Obtenido
Estabilidad del Medio Isotérmico			2,3998
Temperatura Mínima Medida			1,50
Temperatura Máxima Medida			33,71
Desviación de Temperatura en el Tiempo			36,71
Desviación de Temperatura en el Espacio			3,00
			0,80
			0,0031
			0,11
			1,00
			0,70
			0,0020
			0,052
