CERTIFICADO DE CALIBRACIÓN No CD-09026-26
CALIBRATION CERTIFICATE No CD-09026-26

Cliente: Clínica La Merced Barranquilla Sociedad por Acciones Simplificadas
Customer

Instrumento: Servocuna
Instrument

Modelo: HKN-93B
Model

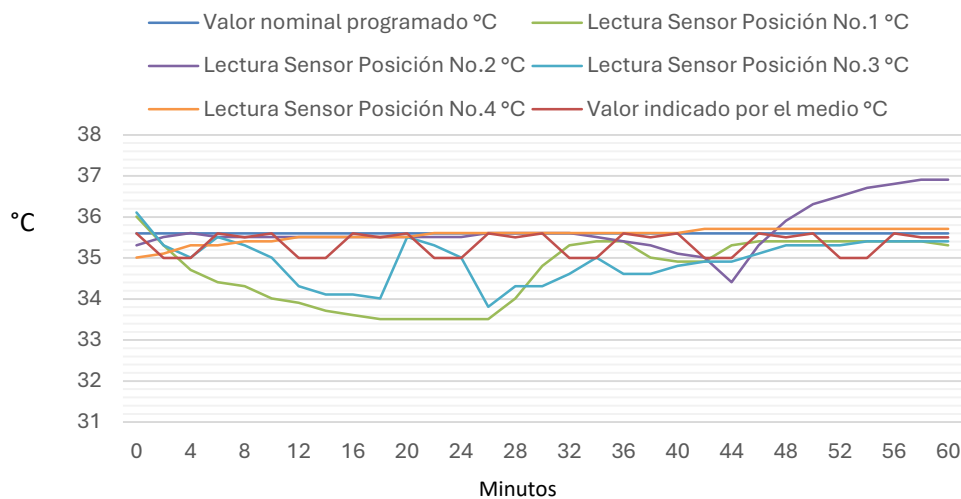
Gráfico de Estabilidad y Uniformidad

Temperatura Programada en el Medio Isotérmico			35,6
Valor del Indicador Por el Medio Isotérmico	Valor Medido con Sensores Patrones	Error	Incertidumbre Expandida ±U EXP
35,35	35,36	-0,015	0,029
Otros Parámetros			Incertidumbre Expandida ±U EXP
Valor Obtenido			EXP
Uniformidad del Medio Isotérmico			2,400 0,041
Estabilidad del Medio Isotérmico			1,25 0,14
Temperatura Mínima Medida			33,51 1,2
Temperatura Máxima Medida			36,91 0,58
Desviación de Temperatura en el Tiempo			2,50 0,0020
Desviación de Temperatura en el Espacio			1,22 0,126
