CERTIFICADO DE CALIBRACIÓN No CD-74462-26
CALIBRATION CERTIFICATE No CD-74462-26

Instrumento:
Instrument
Pulsioxímetro

Fabricante:
Manufacturer
Edan

Modelo:
Model
H100B

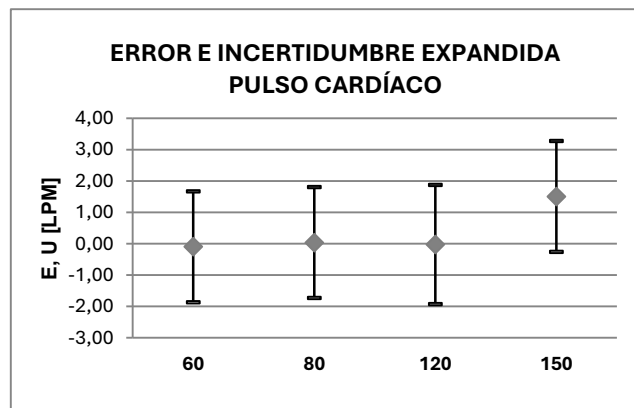
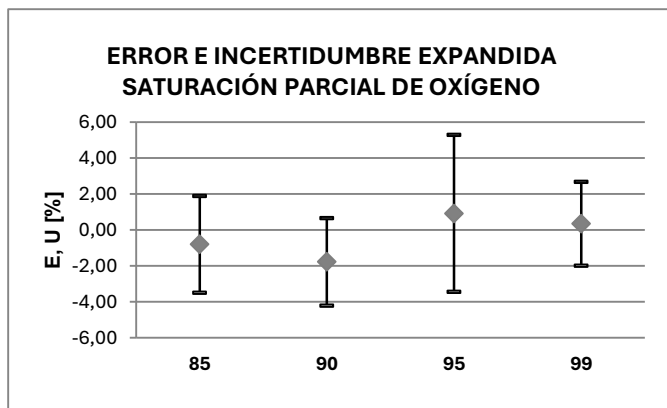
Saturación Parcial De Oxígeno

Valor Programado Patrón (%)	Valor Medido Equipo (%)	Error (%)	K	Incertidumbre Expandida $\pm U_{EXP}$
85,0	85,8	-0,8	1,97	2,7
90,0	91,8	-1,8	1,98	2,4
95,0	94,1	0,9	2,45	4,4
99,0	98,7	0,3	1,97	2,3
