CERTIFICADO DE CALIBRACIÓN No CD-74463-26
CALIBRATION CERTIFICATE No CD-74463-26

Instrumento: Electrocardiógrafo
Instrument

Fabricante: Comen
Manufacturer

Modelo: H3
Model

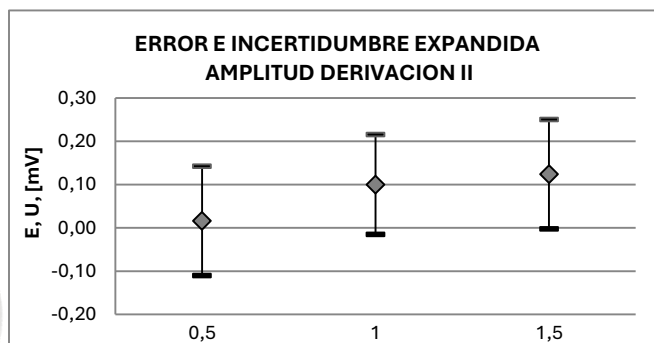
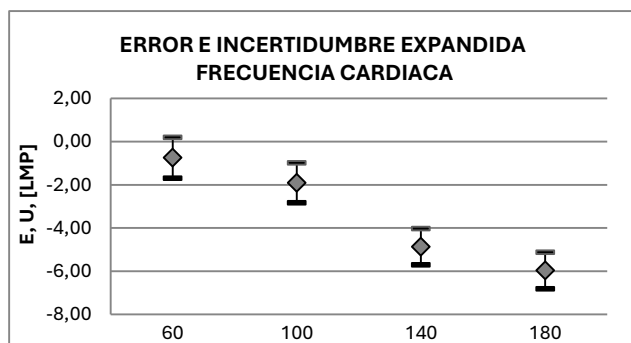
Amplitud en la Derivación II

Amplitud en derivación II simulada (Patrón)	Amplitud en derivación II indicada (EBP)	Error	K	Incertidumbre Expandida $\pm U$ EXP
mV	mV	mV	-	mV
0,5	0,52	0,02	1,99	0,13
1	1,10	0,10	1,97	0,12
1,5	1,62	0,12	1,99	0,13
