TO：合肥生产部、品控部：

深圳芯为互联科技有限公司开发部

2022/09/19

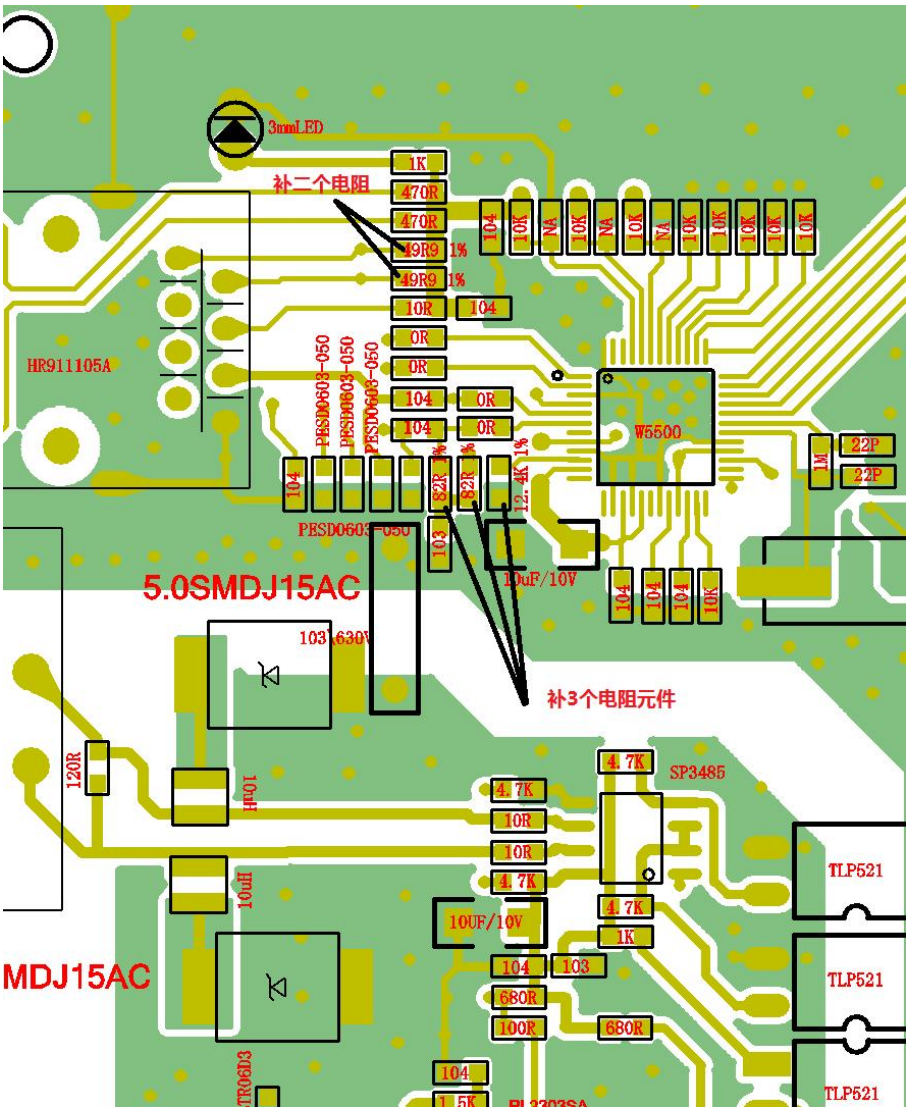
由于前 ERIC800/820 没有有线网络传输的功能，这部分的硬件电路没有得到测试。经常检查，820 的网络通讯部分（ERIC820_com 通讯板）w5500 外围有 5 个电阻元件漏贴，需要有线网络传输的功能的 820 板子需要把缺少的元件补上。如下图：

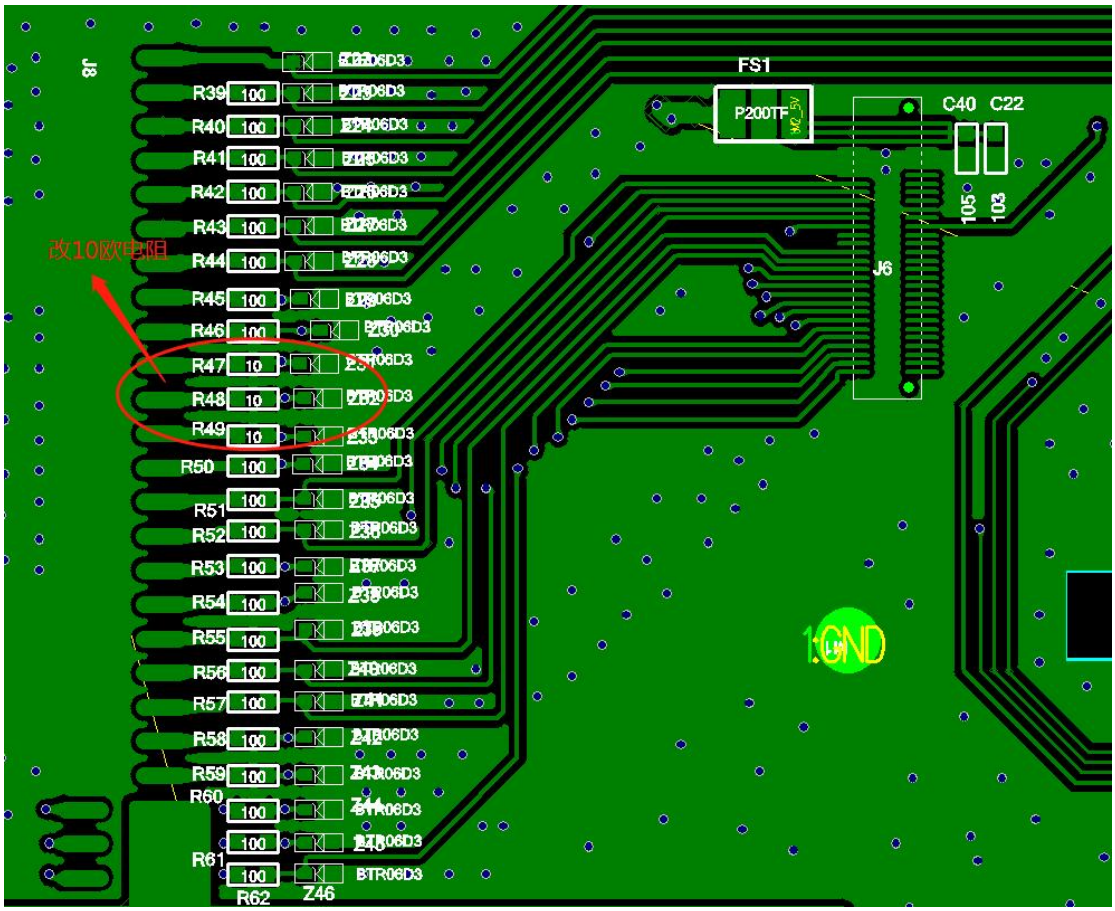
2，基于上面描述的同样理由，800/820 的 LCD 显示板的网络通讯中串联的 3 个电阻（100 欧）需要更改为 10 欧。（排线旁边 R47/R48/R49）

注意：820 的显示板与 800 的显示板公用。如果需要有线网络的功能，显示板都需要更改。
