Résidence — 86, avenue Laurier, Baie-Comeau

RELEVÉ DE L'EXISTANT — PRÉLIMINAIRE, À VALIDER SUR PLACE

FEUILLE
A-100

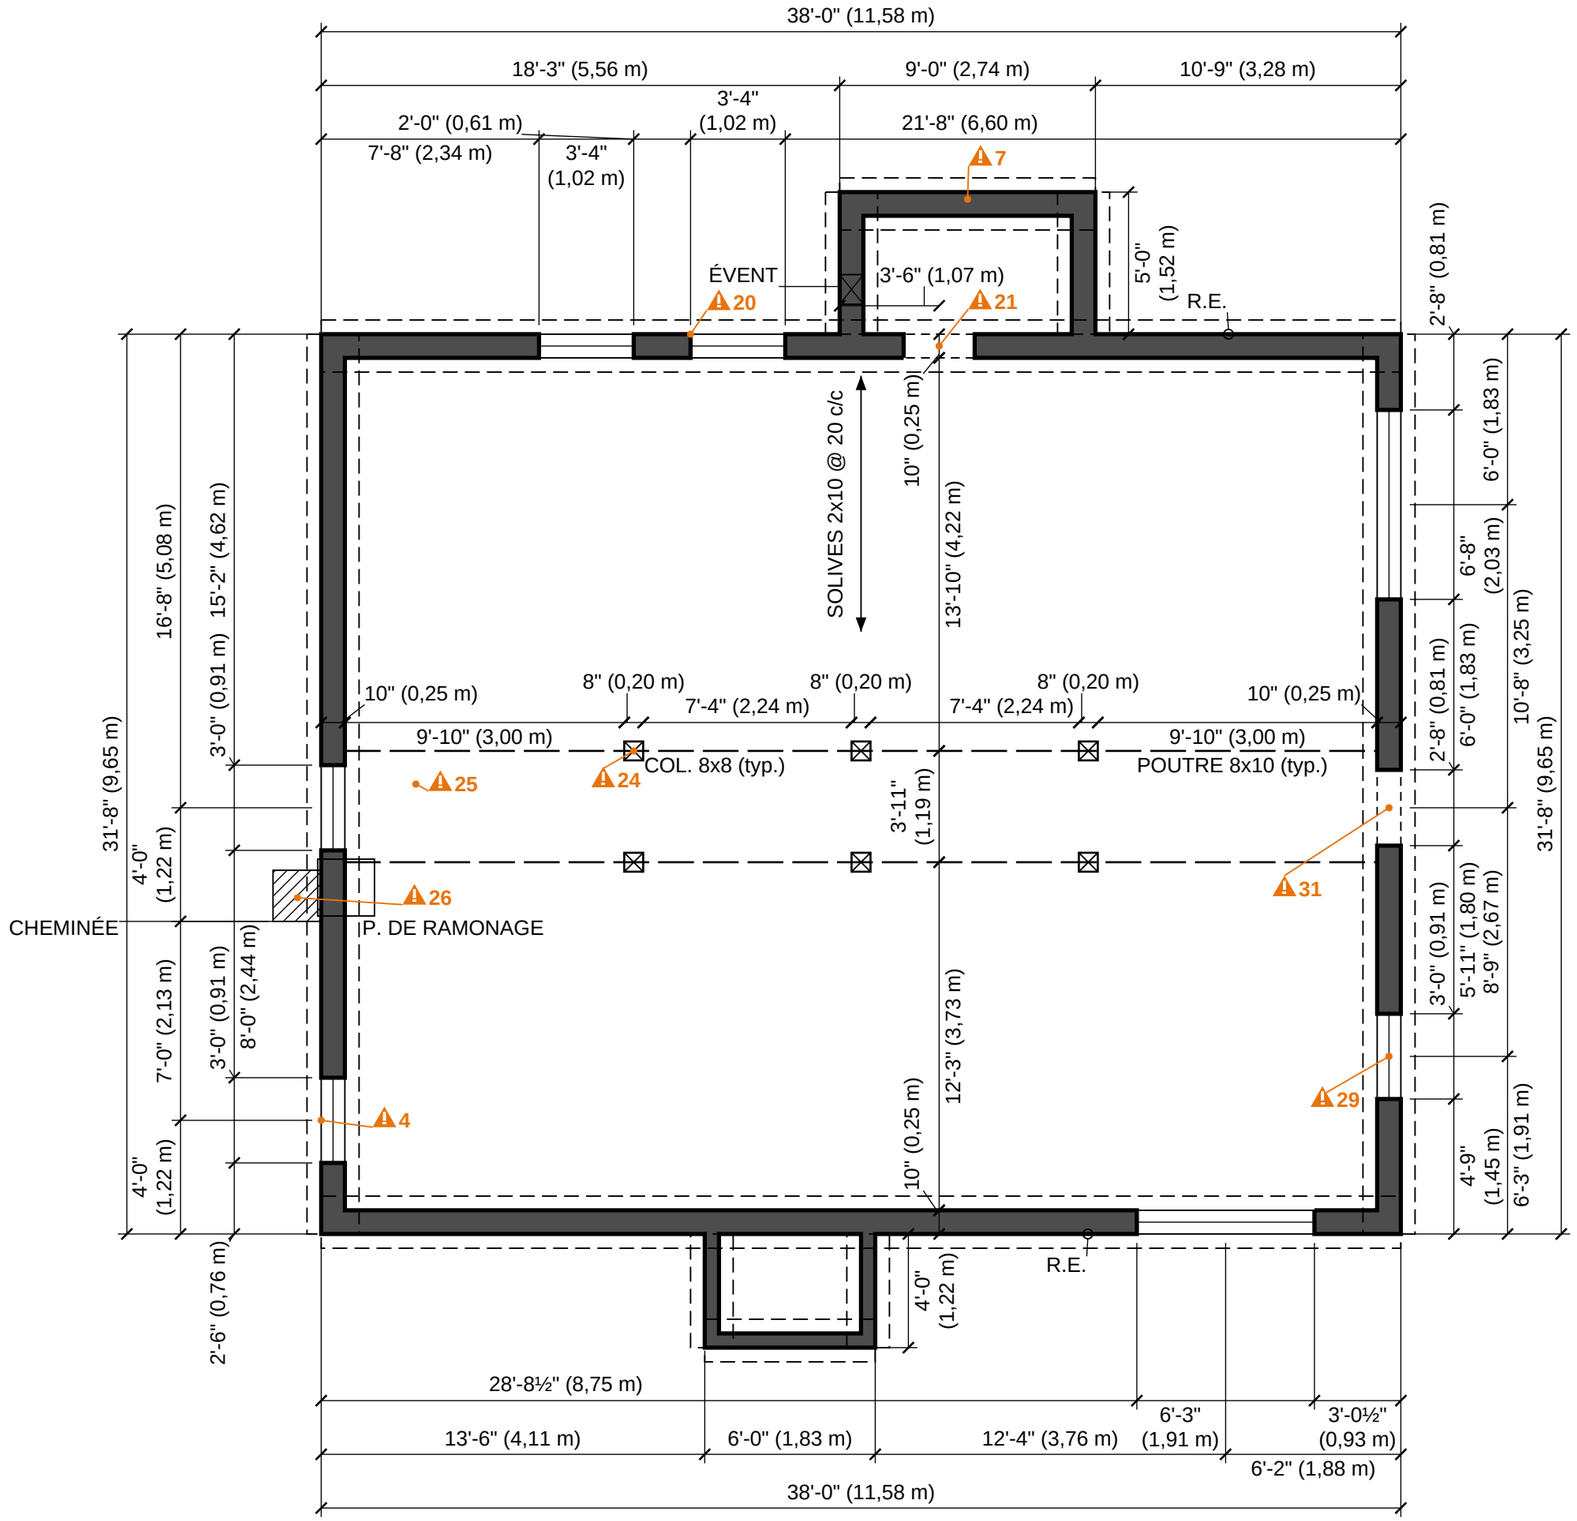
NIVEAU
SOUS-SOL

- ⚠4 Cote en conflit cote-SS-017 — Largeur de la fenêtre gauche basse du sous-sol (au-dessus de l'évier à lessive). Lecture … [ecart-004 — voir RAPPORT.md]
- ⚠7 Tous les murs sans cote d'épaisseur : 10", 6" présumé (4 murs, repère unique). Épaisseurs PRÉSUMÉES par analogie … [ecart-007 — voir RAPPORT.md]
- ⚠20 Fenêtres arrière et droite haute du sous-sol : « 6'-8" » confirmé par la 3e lecture, mais dessinées de la même … [ecart-020 — voir RAPPORT.md]

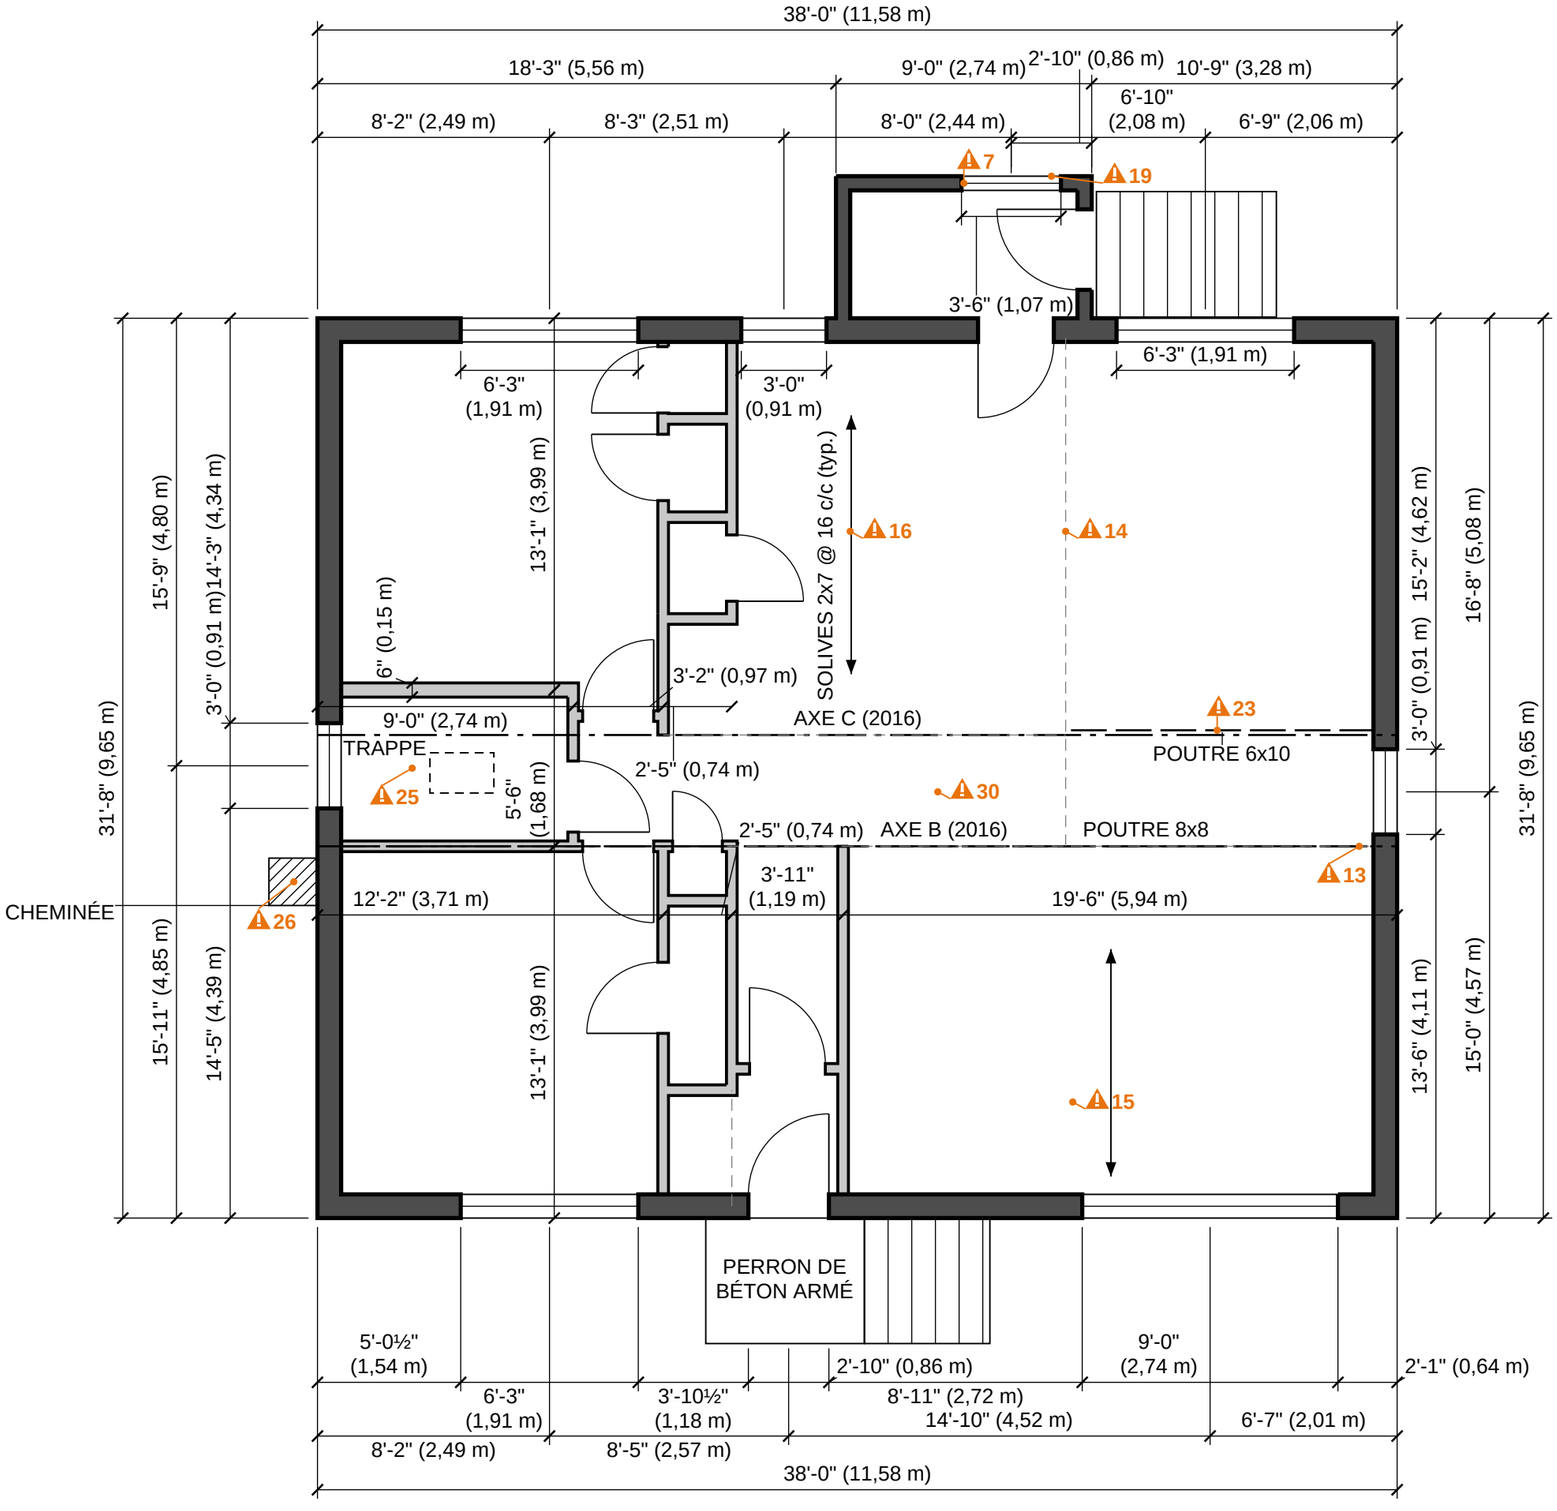
A-101

- ⚠7 Tous les murs sans cote d'épaisseur : 6" présumé (3 murs, repère unique). Épaisseurs PRÉSUMÉES par analogie … [ecart-007 — voir RAPPORT.md]
- ⚠13 Axes porteurs d'origine (P1) : B à 13'-1" et C à 17'-0" du nu ext. avant, « porteurs à l'origine ». Concordance vérifiée : ils … [ecart-013 — voir RAPPORT.md]
- ⚠14 Fissures signalées en 2016 (P1) : « zone de fissures au plafond de plâtre » le long de la ligne 6 (≈ 26'-1" à 26'-7" du coin … [ecart-014 — voir RAPPORT.md]
