Résidence — 86, avenue Laurier, Baie-Comeau

RELEVÉ DE L'EXISTANT — PRÉLIMINAIRE, À VALIDER SUR PLACE

NIVEAU
SOUS-SOL

NIVEAU
REZ-DE-CHAUSSÉE

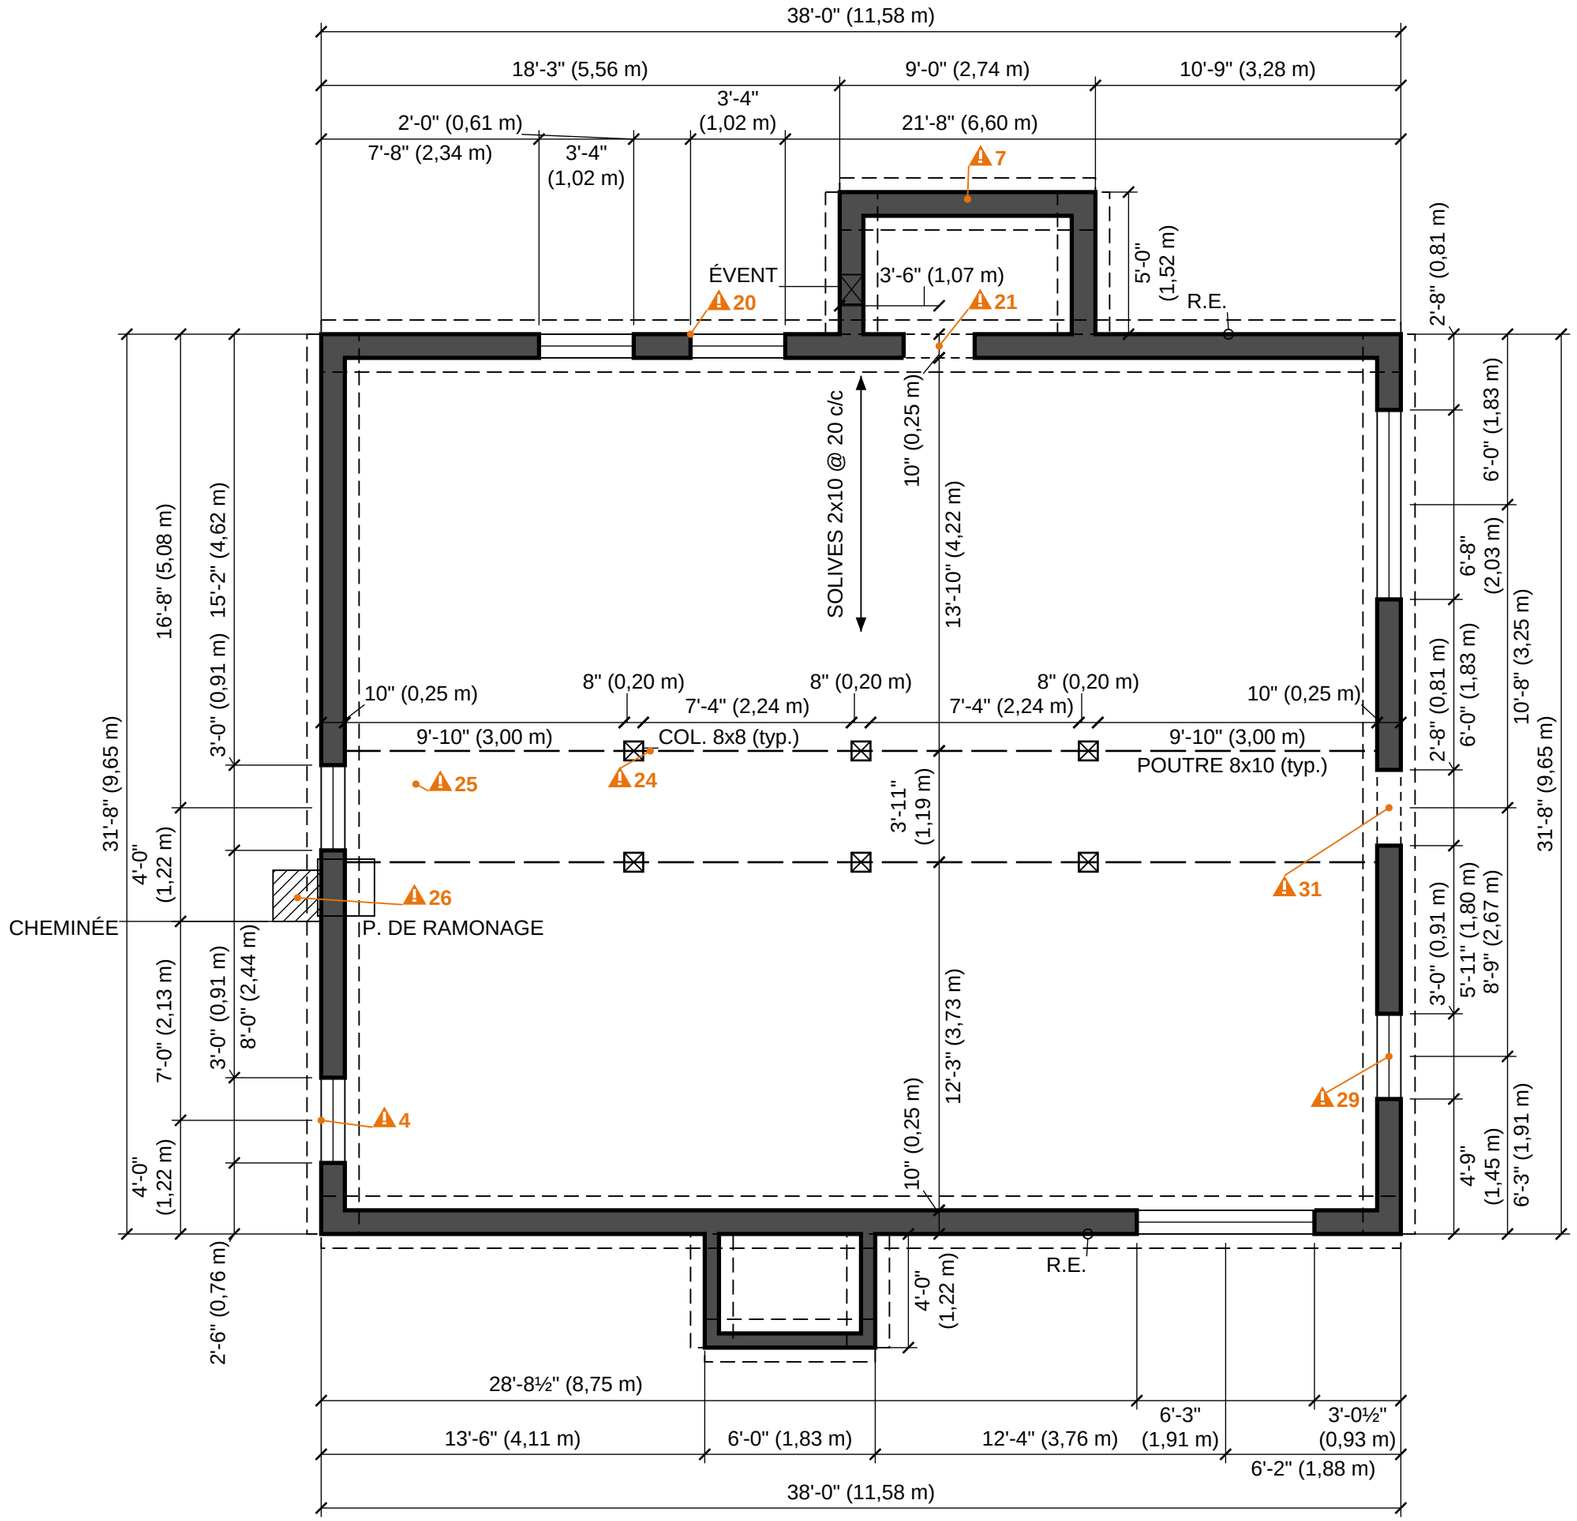
⚠4 Cote en conflit cote-SS-017 — Largeur de la fenêtre gauche basse du sous-sol (au-dessus de l'évier à lessive). Lecture … [ecart-004 — voir RAPPORT.md]

⚠7 Tous les murs sans cote d'épaisseur : 10", 6" présumé (4 murs, repère unique). Épaisseurs PRÉSUMÉES par analogie … [ecart-007 — voir RAPPORT.md]

⚠20 Fenêtres arrière et droite haute du sous-sol : « 6'-8" » confirmé par la 3e lecture, mais dessinées de la même … [ecart-020 — voir RAPPORT.md]

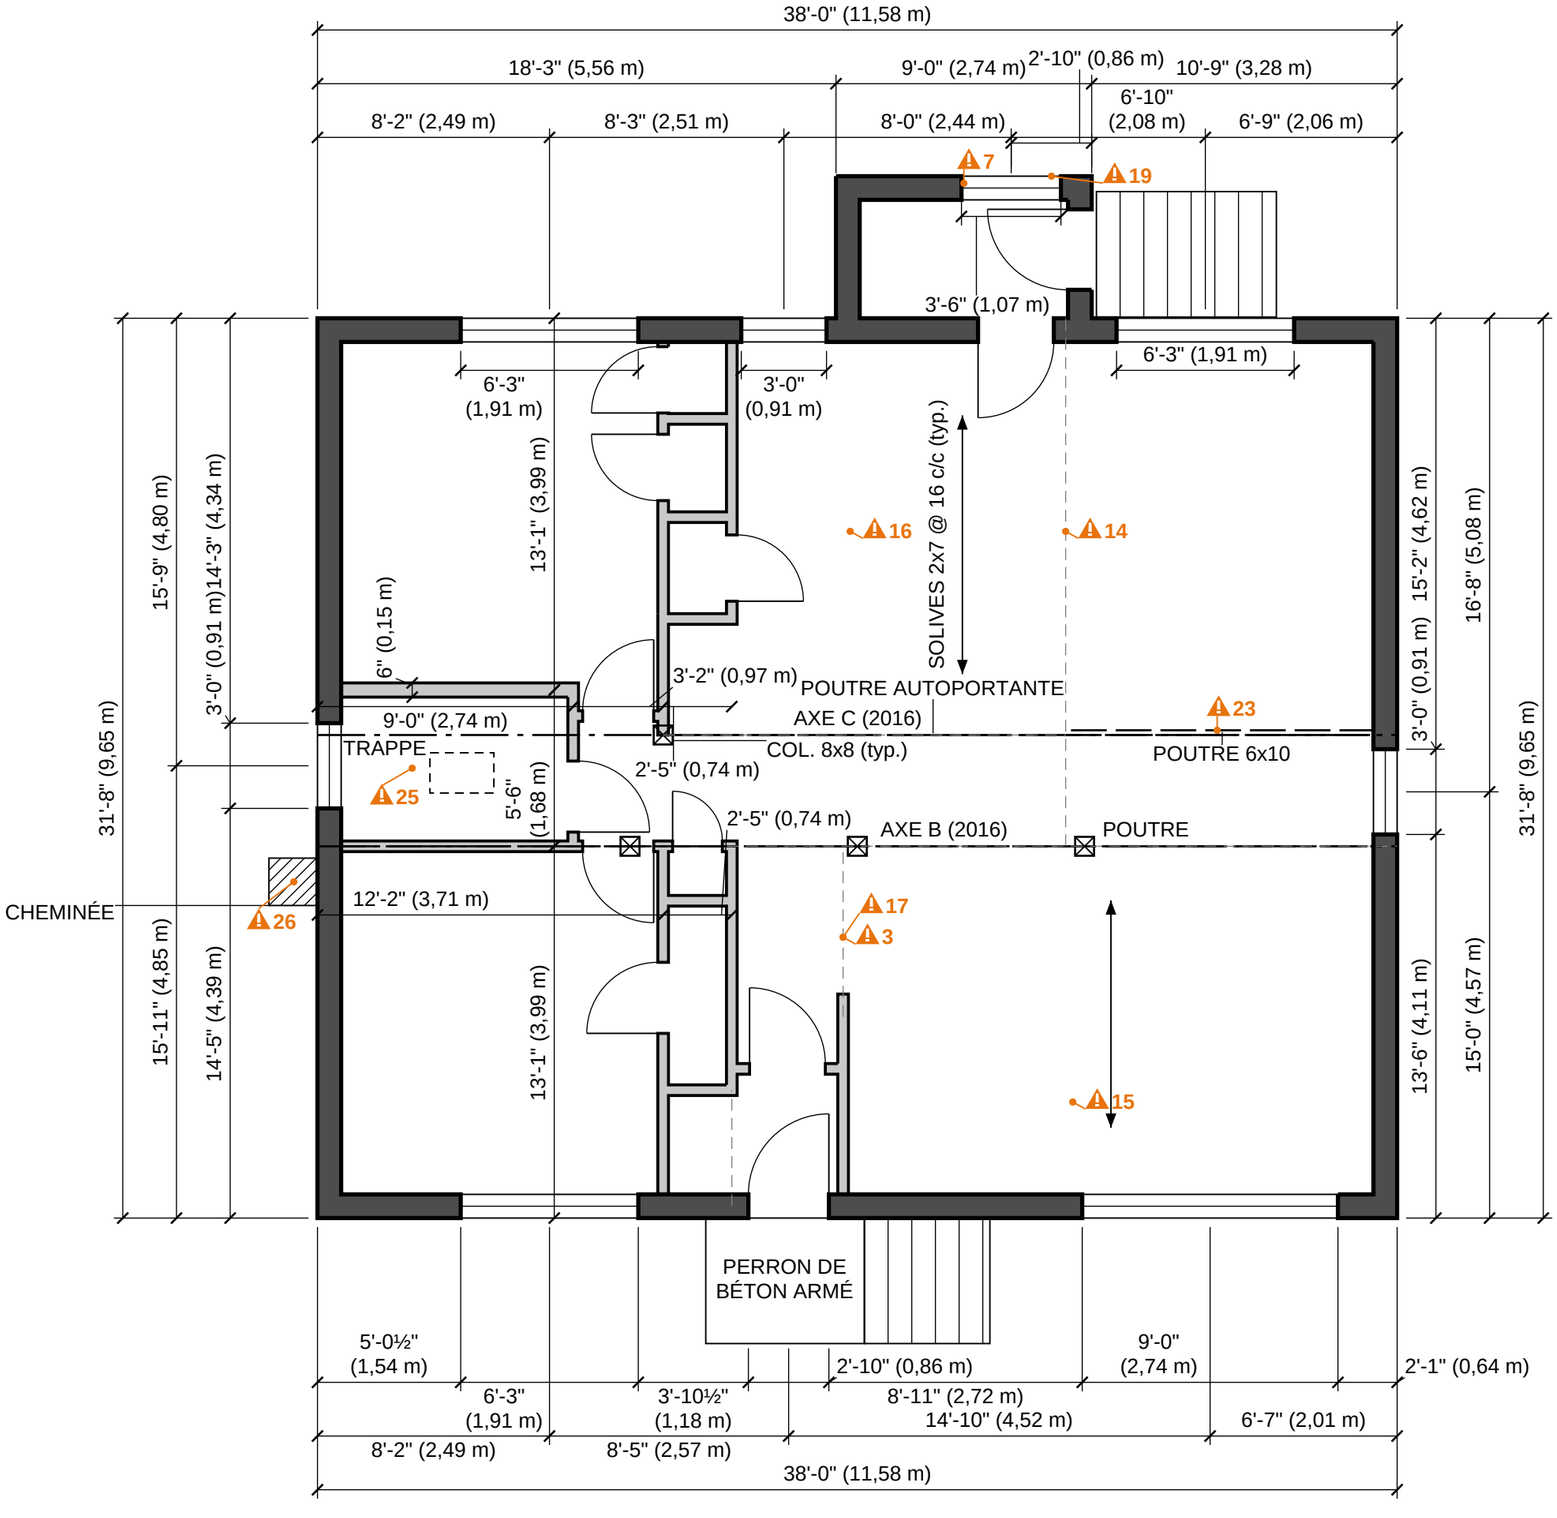
FEUILLE
A-101

- ⚠3 Cote en conflit cote-RDC-048 — Largeur de l'arche hall / salon : écrit « ARCHE 4'-0" » (2 lectures) contre 6'-0" (3e lecture) … [ecart-003 — voir RAPPORT.md]
- ⚠7 Tous les murs sans cote d'épaisseur : 10" présumé (3 murs, repère unique). Épaisseurs PRÉSUMÉES par analogie … [ecart-007 — voir RAPPORT.md]
- ⚠14 Fissures signalées en 2016 (P1) : « zone de fissures au plafond de plâtre » le long de la ligne 6 (≈ 26'-1" à 26'-7" du coin … [ecart-014 — voir RAPPORT.md]
