**Résidence — 86, avenue Laurier, Baie-Comeau**

**RDC-01 — ÉTAT ACTUEL DU REZ-DE-CHAUSSÉE (PHOTOS DU 2026-11-01)**

**R-100**

| NIVEAU | FEUILLE |
|---|---|
| REZ-DE-CHAUSSÉE ACTUEL | R-101 |

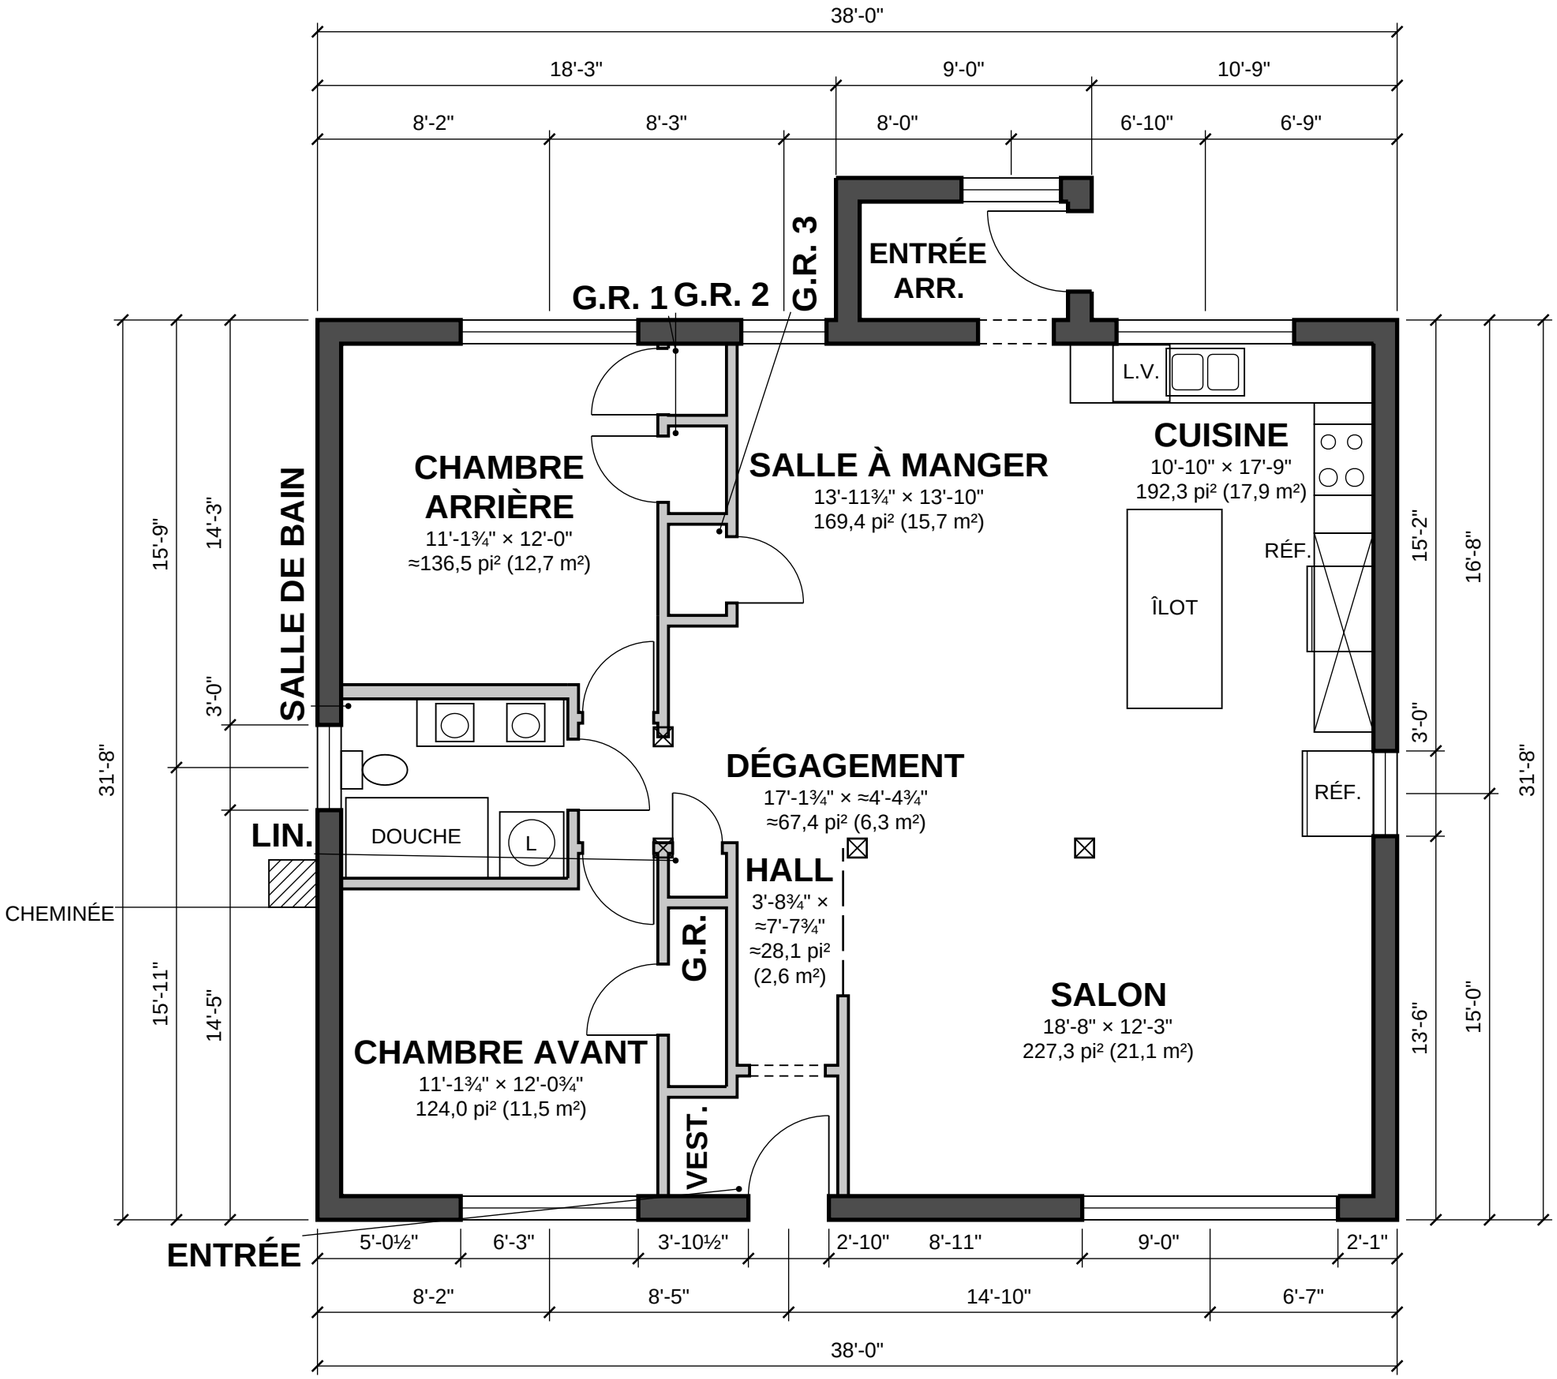
1. Relevé photo de l'état actuel (15 photos du 2026-11-01) : ce n'est pas une proposition.
2. Salle de bain : cloison côté chambre avant reportée de 15 po (photos) ; à mesurer.
3. Porte de la salle de bain déplacée de 10 po vers l'arrière (laveuse-sécheuse à côté) ; à mesurer.
4. Poutres et poteaux de bois brut teint apparents : axe B (hall → mur de droite) et ouverture du hall.
5. Cuisine : brique, armoires noires, îlot, frigo encastré et frigo à portes françaises (photos 01 à 03, 08).
6. Chambre avant : non photographiée ; mobilier de la maquette présumé.
