Résidence — 86, avenue Laurier, Baie-Comeau

RDC-01 — ÉTAT ACTUEL DU REZ-DE-CHAUSSÉE (PHOTOS DU 2026-11-01)

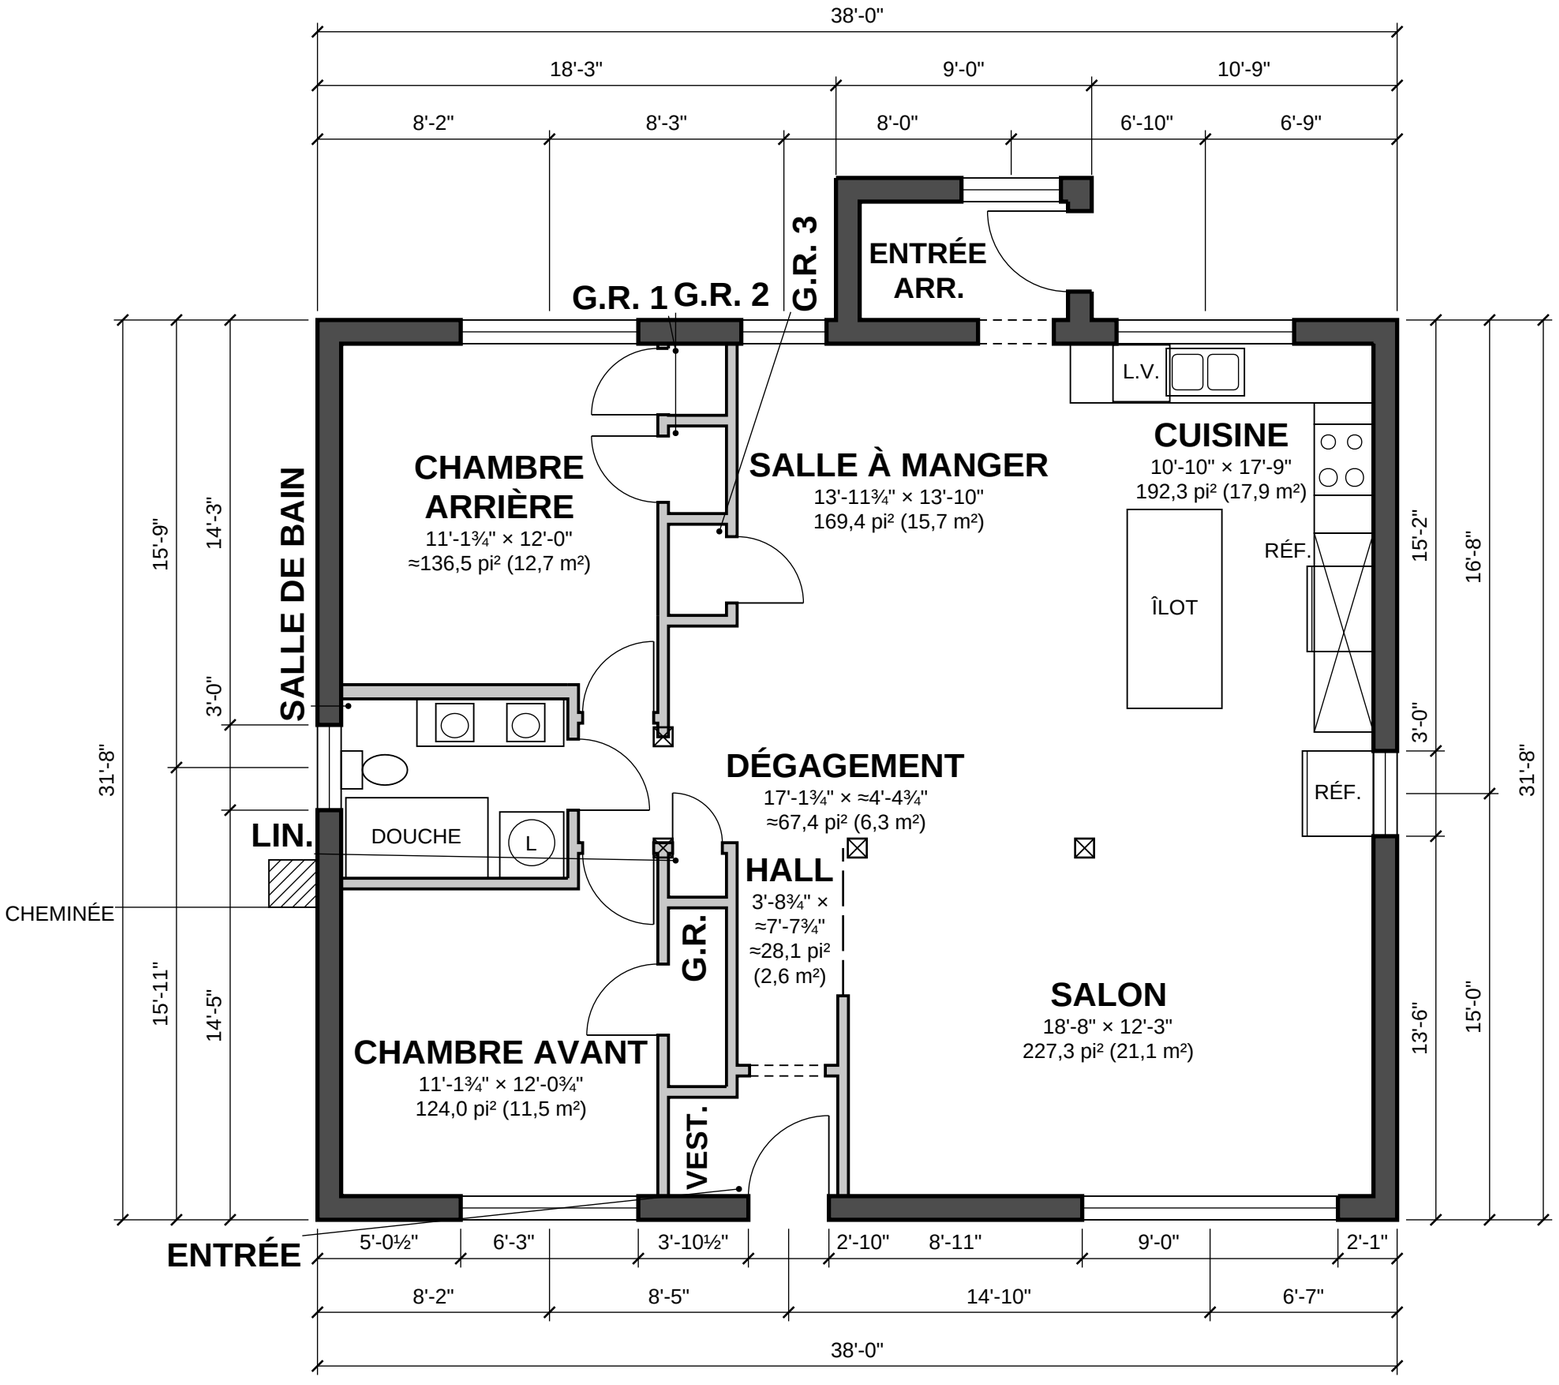
NIVEAU	FEUILLE
REZ-DE-CHAUSSÉE ACTUEL	R-101

1. Relevé photo de l'état actuel (15 photos du 2026-11-01) : ce n'est pas une proposition.
2. Salle de bain : cloison côté chambre avant reportée de 15 po (photos) ; à mesurer.
3. Porte de la salle de bain déplacée de 10 po vers l'arrière (laveuse-sécheuse à côté) ; à mesurer.
4. Poutres et poteaux de bois brut teint apparents : axe B (hall → mur de droite) et ouverture du hall.
5. Cuisine : brique, armoires noires, îlot, frigo encastré et frigo à portes françaises (photos 01 à 03, 08).
6. Chambre avant : non photographiée ; mobilier de la maquette présumé.
