鋼筋材料品質檢驗

工程名稱	臺北南山廣場新建工程	文件編號	10205-XN-066
預計於 2016 年 10 月 22 日~2016 年 11 月 17 日全區 B5F 基樁梁板柱牆、A18 區 R1F 補板鋼筋進場取樣檢驗			
材料堆置位置：工區全區位置			
材料樣品核准文號：			
檢驗文件：■出廠檢驗證明 ■品質保證書 □其他 試驗報告			
試驗地點：□工地 □工廠 ■委外試驗			
檢驗項目說明：			
檢驗項目	■物性 □化性 ■外觀 ■重量 ■尺寸 ■抗拉 ■降伏 ■抗彎 □其他		
檢驗標準	■依契約規範標準 □依 CNS 標準 □依樣品標準 □其他		
檢驗頻率	每 50T

試驗報告

工程名稱：臺北南山廣場新建工程
業主：南山人壽保險股份有限公司
特別監督：永峻工程顧問股份有限公司
承包商：互助營造股份有限公司
委託單位：互助營造股份有限公司
供料廠商：東和鋼鐵企業股份有限公司
樣品名稱：竹節鋼筋
結構部位：A15區B5F基礎板及梁
取樣人員：永峻工程顧問股份有限公司(張文龍)、互助營造股份有限公司(潘宗明)
送驗人員：互助營造股份有限公司(潘宗明10271540)
會驗人員：互助營造股份有限公司(潘宗明10280914)
取樣日期：105年 10月 27日
收件日期：105年 10月 27日 15時 40分
試驗日期：105年 10月 28日 08時 48分
試驗方法：CNS 560(2014)
備註：
1. 以上資料由顧客提供(收件及試驗日期除外)
2. 除非另有說明，此報告結果僅對測試之樣品負責
未經本公司事先書面同意，此報告不可部分複製
3. 送樣方式為現場收件
4. 本實驗室為公共工程材料實驗室認證服務計畫認可實驗室

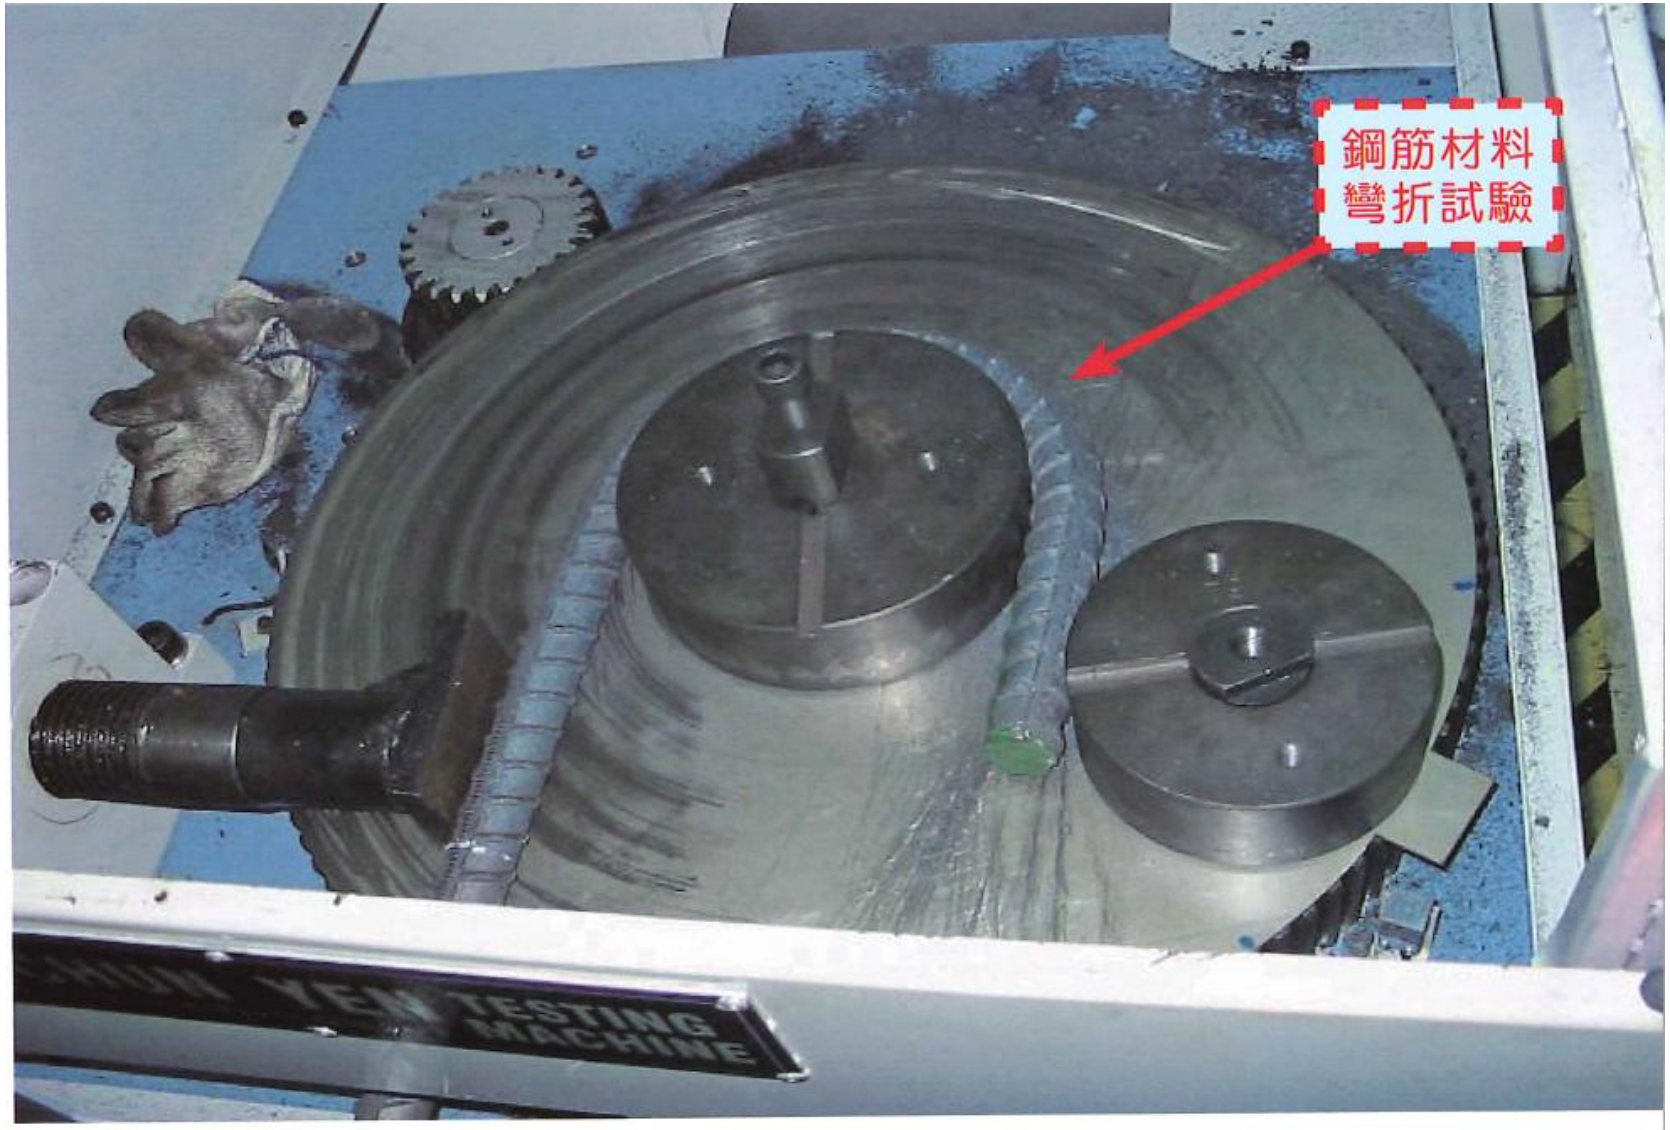
一、鋼筋材料取樣物理試驗情形

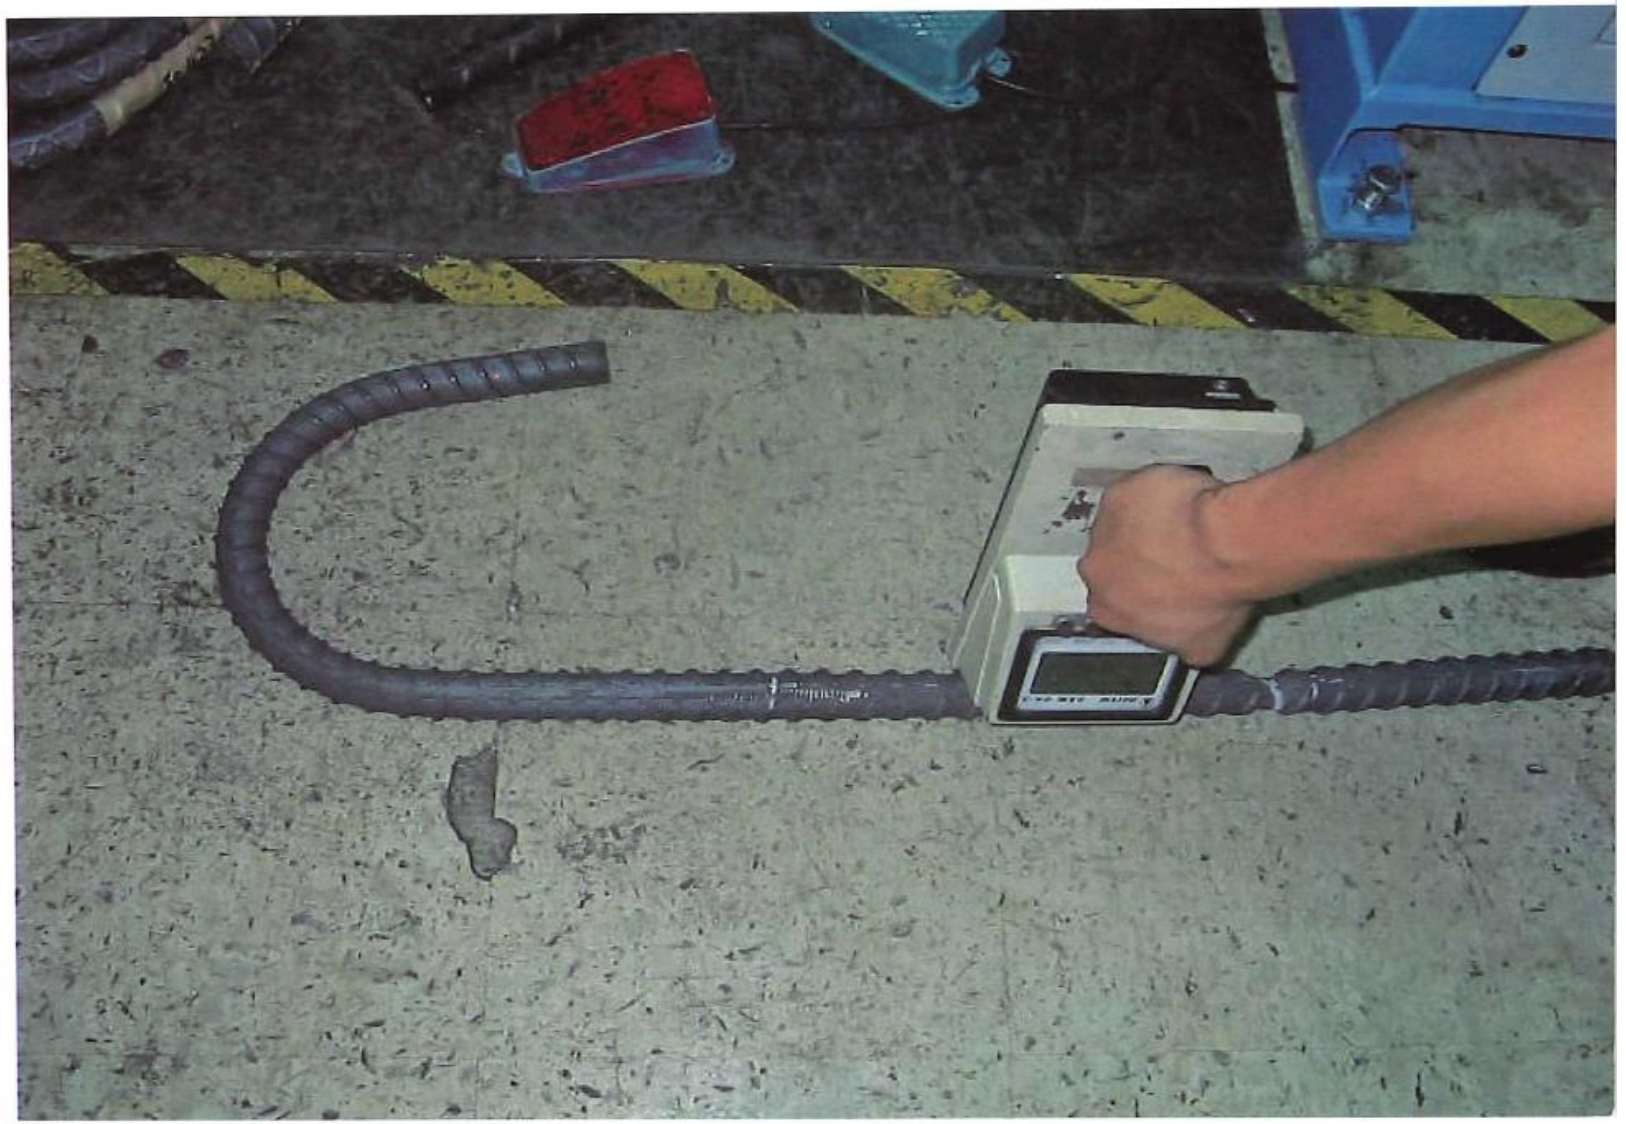
鋼筋材料輻射污染檢測

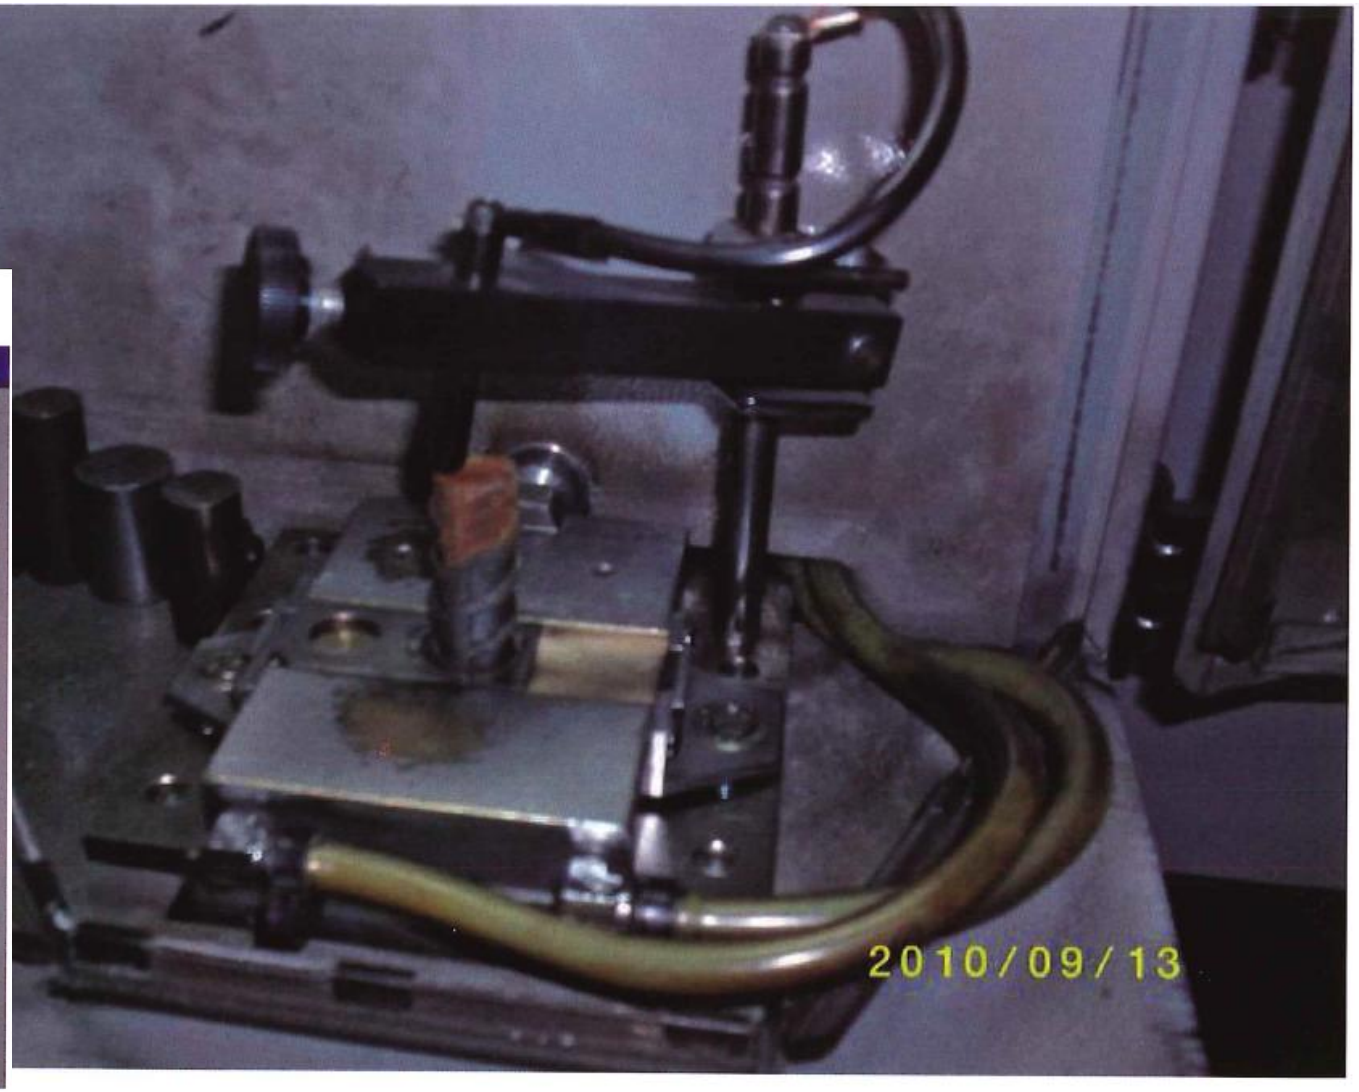
鋼筋化性分析試驗情形
