QA-0004 · Rev. 2
Caso 8D: 8D-PLT1-2026-0005

ALERTA DE CALIDAD

Tornillo faltante en soporte de tablero 3305-C

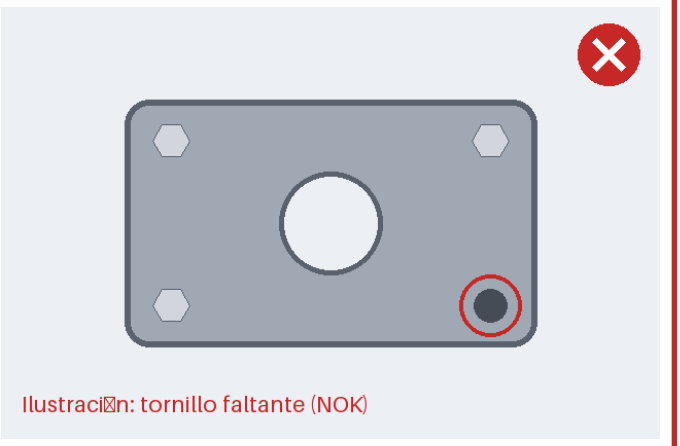
NOK — CONDICIÓN INCORRECTA

¿QUÉ PASÓ?	Soporte de tablero ensamblado con un tornillo faltante en la posición 3.
¿CUÁNDO?	22-oct-2026, auditoría de producto terminado
¿DÓNDE?	Ensamble PLT1, estación de atornillado
¿QUIÉN / A QUIÉN AFECTA?	Ensamble de soportes de tablero
¿CÓMO SE DETECTÓ?	Auditoría de producto: falta el tornillo en la posición 3
ÁREAS AFECTADAS	—
CANTIDAD AFECTADA	600 piezas
NÚMERO DE PARTE / PRODUCTO	3305-C · Soporte de tablero
CONTENCIÓN (D3)	Revisión 100% de las 600 piezas en almacén y segregación de las no conformes

Ilustración: tornillo faltante (NOK)

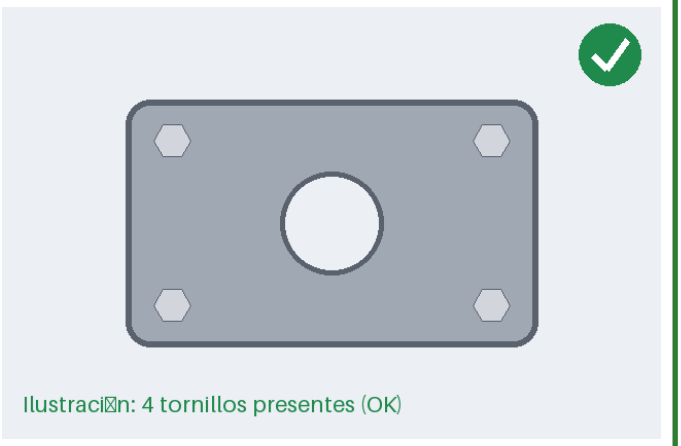
OK — CONDICIÓN CORRECTA

Ilustración: 4 tornillos presentes (OK)
