QA-0002 · Rev. 1
Caso 8D: 8D-PLT1-2026-0004

ALERTA DE CALIDAD

Rebaba en carcasa de aluminio 4410-A

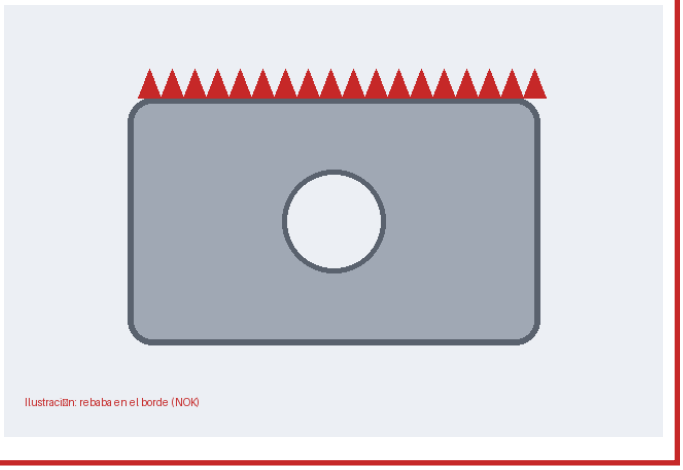
NOK — CONDICIÓN INCORRECTA

¿QUÉ PASÓ?	Rebaba de hasta 0.5 mm en el borde exterior de la carcasa 4410-A que impide el asentamiento del sello en la línea del cliente.
¿CUÁNDO?	16-sep-2026, turno 2
¿DÓNDE?	Cliente — línea de ensamble, estación 4
¿QUIÉN / A QUIÉN AFECTA?	Cliente Automotriz Demo; líneas de ensamble de carcasas
¿CÓMO SE DETECTÓ?	Falla de asentamiento del sello
ÁREAS AFECTADAS	Maquinado CNC 3, almacén PT, embarques
CANTIDAD AFECTADA	1,200 piezas
NÚMERO DE PARTE / PRODUCTO	4410-A · Carcasa de aluminio
CONTENCIÓN (D3)	• Inspección 100% del inventario en planta, almacén y tránsito

Ilustración: rebaba en el borde (NOK)

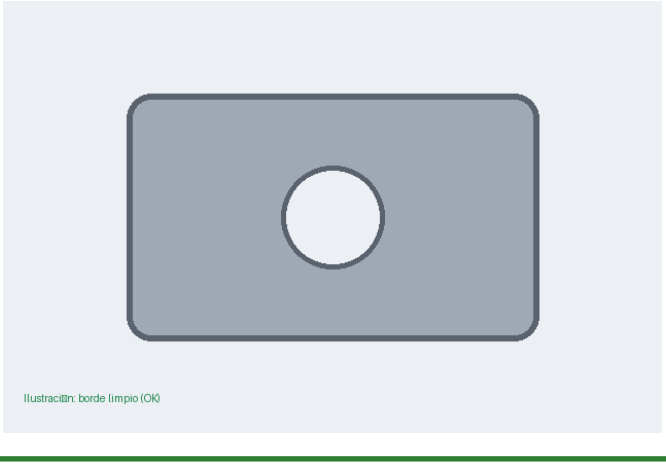
OK — CONDICIÓN CORRECTA

Ilustración: borde limpio (OK)
