ORGANIZACIÓN DEMO 8D
Planta: PLT1 — Planta Uno

QA-0026 · Rev. 3
Caso 8D: 8D-PLT1-2026-0018

ALERTA DE CALIDAD

Faltante de arandela en bomba de vacío 4180-P

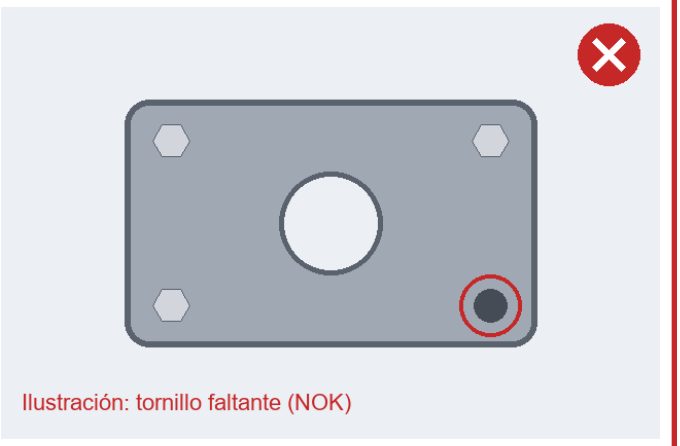
NOK — CONDICIÓN INCORRECTA

¿QUÉ PASÓ?	Faltante de arandela en bomba de vacío 4180-P: defecto «faltante» detectado por Honda.
¿CUÁNDO?	07-10-2026
¿DÓNDE?	Ensamble
¿QUIÉN / A QUIÉN AFECTA?	Honda
¿CÓMO SE DETECTÓ?	Inspección visual
ÁREAS AFECTADAS	—
CANTIDAD AFECTADA	360 piezas
NÚMERO DE PARTE / PRODUCTO	4180-P · Bomba de vacío
CONTENCIÓN (D3)	Retención y revisión 100% del inventario

Ilustración: tornillo faltante (NOK)

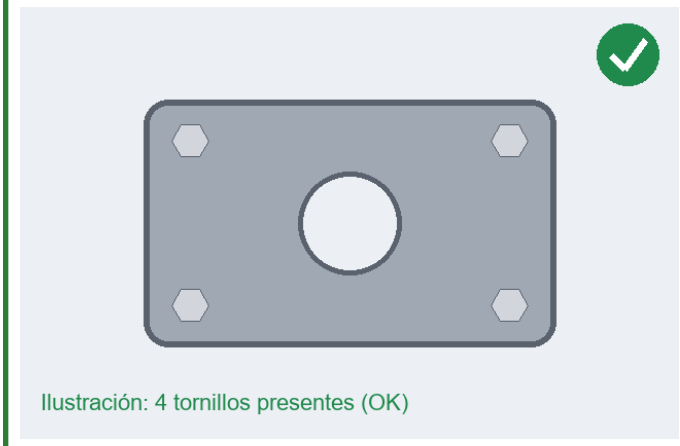
OK — CONDICIÓN CORRECTA

Ilustración: 4 tornillos presentes (OK)
