ORGANIZACIÓN DEMO 8D
Planta: PLT2 — Planta Dos

QA-0003 · Rev. 2
Caso 8D: 8D-PLT2-2026-0001

ALERTA DE CALIDAD

Fuga en conector rápido de manguera 7720-B

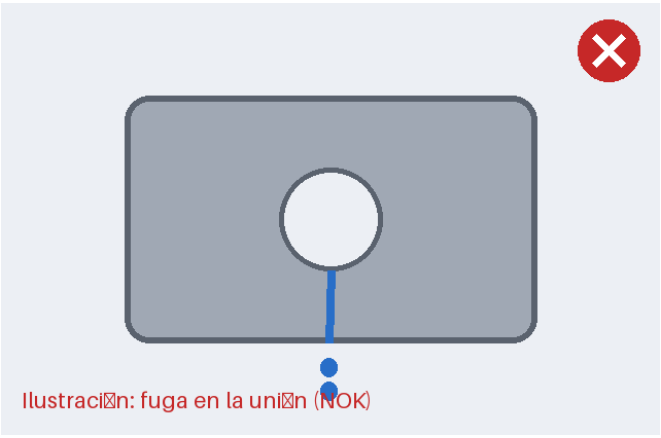
NOK — CONDICIÓN INCORRECTA

¿QUÉ PASÓ?	Fuga en el conector rápido detectada en la prueba de hermeticidad al final de línea.
¿CUÁNDO?	2026-09-28
¿DÓNDE?	Ensamble PLT2
¿QUIÉN / A QUIÉN AFECTA?	Línea de ensamble
¿CÓMO SE DETECTÓ?	Prueba de caída de presión
ÁREAS AFECTADAS	—
CANTIDAD AFECTADA	450 piezas
NÚMERO DE PARTE / PRODUCTO	7720-B · Manguera de enfriamiento
CONTENCIÓN (D3)	• Prueba de fuga 100% y segregación de lotes

Ilustraci□n: fuga en la uni□n (NOK)

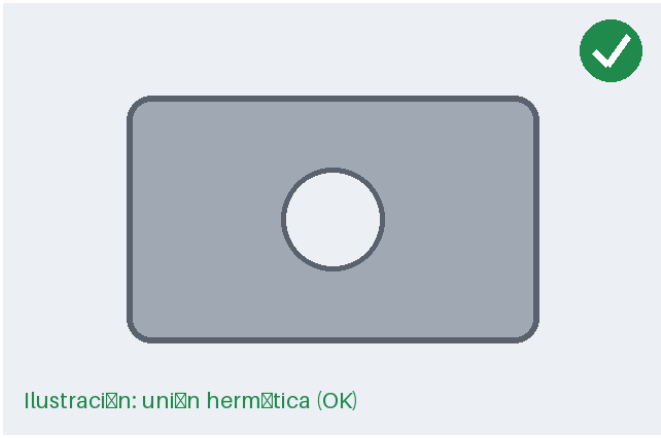
OK — CONDICIÓN CORRECTA

Ilustraci□n: uni□n herm□tica (OK)
