ORGANIZACIÓN DEMO 8D
Planta: PLT1 — Planta Uno

QA-0027 · Rev. 3
Caso 8D: 8D-PLT1-2026-0019

ALERTA DE CALIDAD

Dimensional en ranura de anillo 1145-N

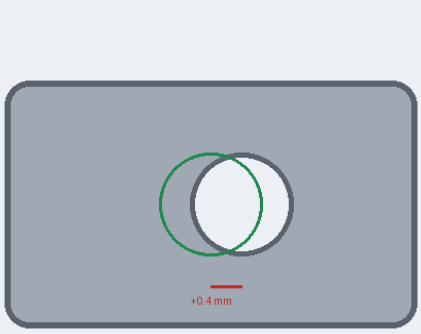
NOK — CONDICIÓN INCORRECTA

¿QUÉ PASÓ?	Dimensional en ranura de anillo 1145-N: defecto «dimensional» detectado por Nissan.
¿CUÁNDO?	15-10-2026
¿DÓNDE?	Maquinado CNC
¿QUIÉN / A QUIÉN AFECTA?	Nissan
¿CÓMO SE DETECTÓ?	Inspección visual
ÁREAS AFECTADAS	—
CANTIDAD AFECTADA	840 piezas
NÚMERO DE PARTE / PRODUCTO	1145-N · Ranura de anillo
CONTENCIÓN (D3)	Retención y revisión 100% del inventario

Ilustración: barreno fuera de posición (NOK)

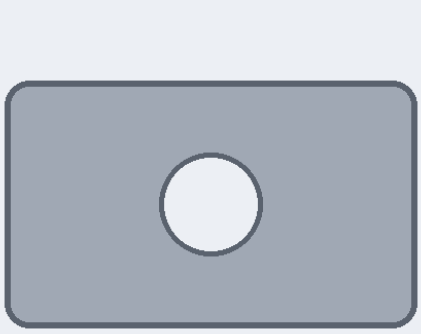
OK — CONDICIÓN CORRECTA

Ilustración: barreno en posición nominal (OK)
