ORGANIZACIÓN DEMO 8D
Planta: PLT2 — Planta Dos

QA-0025 · Rev. 3
Caso 8D: 8D-PLT2-2026-0009

ALERTA DE CALIDAD

Grieta en soporte de transmisión 6650-D

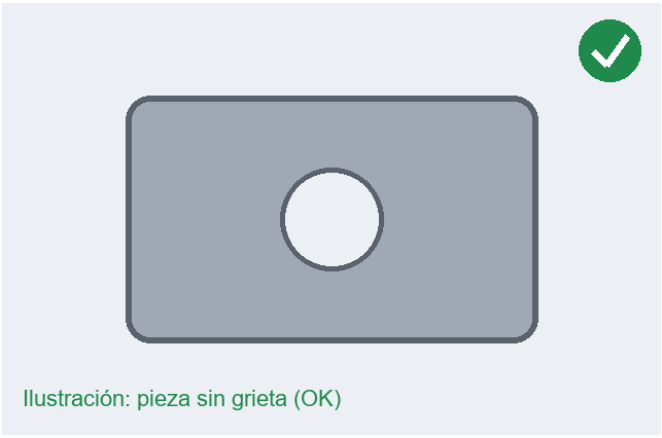
OK — CONDICIÓN CORRECTA

Ilustración: pieza sin grieta (OK)
