ALERTA DE CALIDAD

FALLA EXTERNA

Grieta en brida de soporte de motor 5560-D

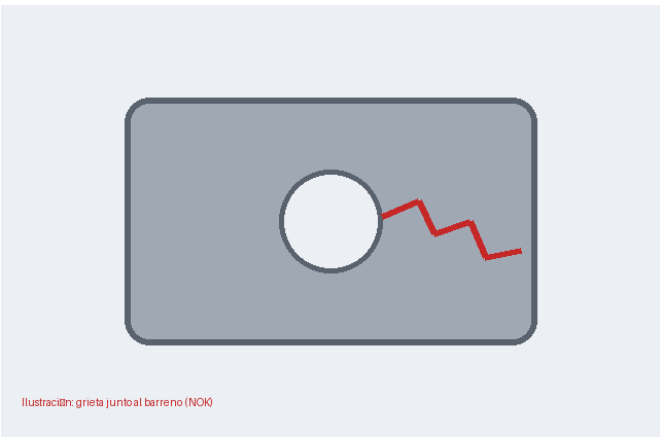
NOK — CONDICIÓN INCORRECTA

¿QUÉ PASÓ?	Grieta de 3 a 6 mm junto al barreno de fijación de la brida 5560-D, detectada por Ford en la inspección de recibo.
¿CUÁNDO?	28-10-2026, inspección de recibo
¿DÓNDE?	Ford — inspección de recibo
¿QUIÉN / A QUIÉN AFECTA?	Ford; línea de ensamble de motor
¿CÓMO SE DETECTÓ?	Líquidos penetrantes en el barreno de fijación
ÁREAS AFECTADAS	Inyección HPDC-2, almacén PT, embarques
CANTIDAD AFECTADA	1,800 piezas
NÚMERO DE PARTE / PRODUCTO	5560-D · Soporte de motor (brida)
CONTENCIÓN (D3)	Retención e inspección 100% con líquidos penetrantes; piezas con grieta a desecho

Ilustración: grieta junto al barreno (NOK)

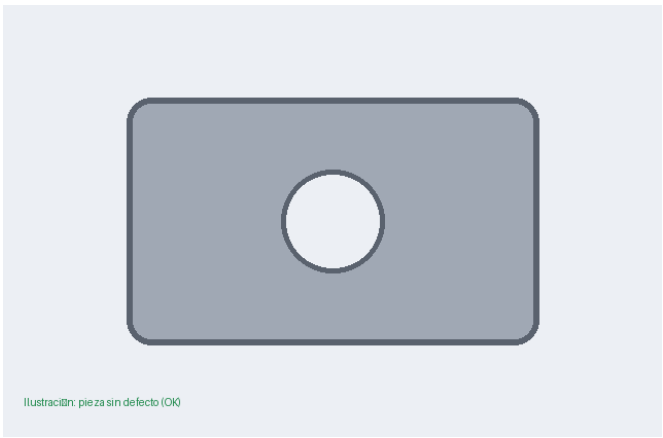
OK — CONDICIÓN CORRECTA

Ilustración: pieza sin defecto (OK)
