ORGANIZACIÓN DEMO 8D
Planta: PLT2 — Planta Dos

QA-0028 · Rev. 2
Caso 8D: 8D-PLT2-2026-0011

ALERTA DE CALIDAD

Porosidad en carcasa de termostato 5560-T

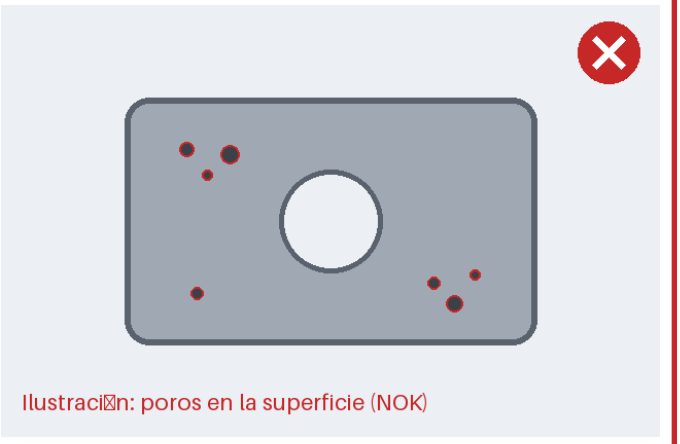
NOK — CONDICIÓN INCORRECTA

¿QUÉ PASÓ?	Porosidad en carcasa de termostato 5560-T: defecto «porosidad» detectado por General Motors.
¿CUÁNDO?	26-10-2026
¿DÓNDE?	Inyección de aluminio
¿QUIÉN / A QUIÉN AFECTA?	General Motors
¿CÓMO SE DETECTÓ?	Inspección visual
ÁREAS AFECTADAS	—
CANTIDAD AFECTADA	1,020 piezas
NÚMERO DE PARTE / PRODUCTO	5560-T · Carcasa de termostato
CONTENCIÓN (D3)	Retención y revisión 100% del inventario

Ilustraci□n: poros en la superficie (NOK)
