ORGANIZACIÓN DEMO 8D
Planta: PLT2 — Planta Dos

QA-0028 · Rev. 3
Caso 8D: 8D-PLT2-2026-0011

ALERTA DE CALIDAD

Porosidad en carcasa de termostato 5560-T

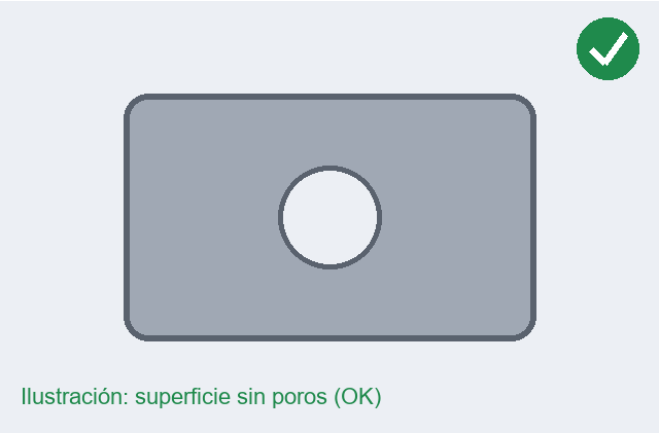
OK — CONDICIÓN CORRECTA

Ilustración: superficie sin poros (OK)
