QA-0004 · Rev. 3
Caso 8D: 8D-PLT1-2026-0005

ALERTA DE CALIDAD

FALLA INTERNA

Tornillo faltante en soporte de tablero 3305-C

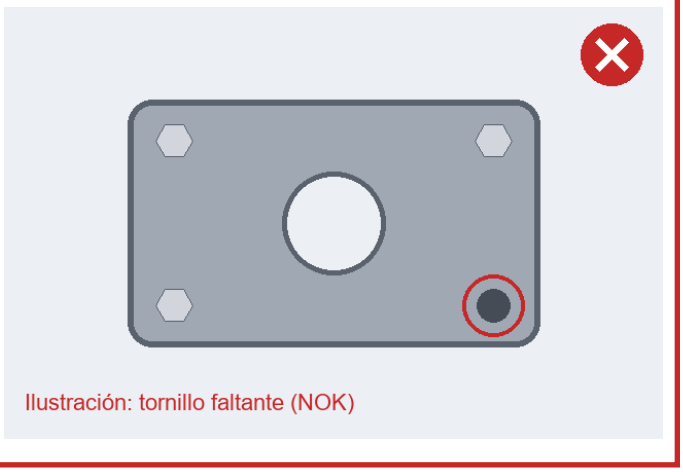
NOK — CONDICIÓN INCORRECTA

¿QUÉ PASÓ?	Soporte de tablero ensamblado con un tornillo faltante en la posición 3.
¿CUÁNDO?	22-oct-2026, auditoría de producto terminado
¿DÓNDE?	Ensamble PLT1, estación de atornillado
¿QUIÉN / A QUIÉN AFECTA?	Ensamble de soportes de tablero
¿CÓMO SE DETECTÓ?	Auditoría de producto: falta el tornillo en la posición 3
ÁREAS AFECTADAS	—
CANTIDAD AFECTADA	600 piezas
NÚMERO DE PARTE / PRODUCTO	3305-C · Soporte de tablero
CONTENCIÓN (D3)	Revisión 100% de las 600 piezas en almacén y segregación de las no conformes

Ilustración: tornillo faltante (NOK)

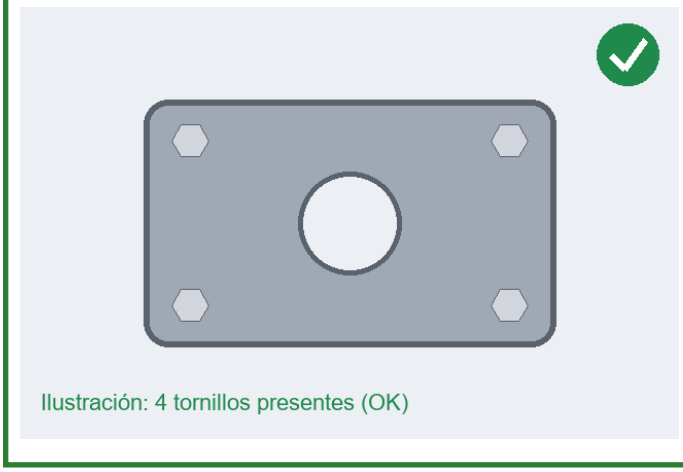
OK — CONDICIÓN CORRECTA

Ilustración: 4 tornillos presentes (OK)
