Lección de 8D-PLT1-2026-0004: Rebaba en carcasa de aluminio 4410-A

LA-0001 · Rev. 2 · Publicada · Idioma: ES · Caso de origen 8D-PLT1-2026-0004

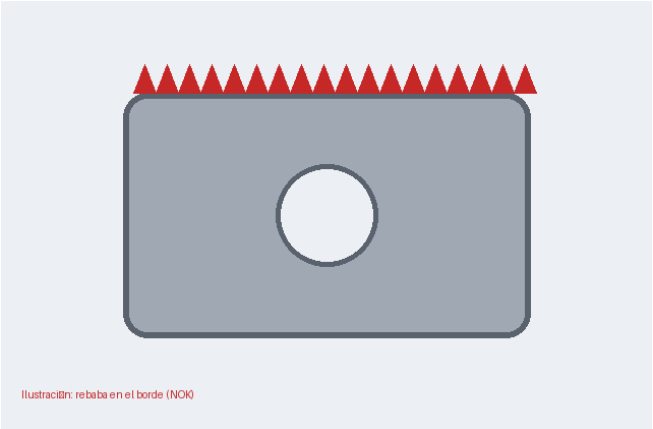
ANTES

Problema original	Rebaba de hasta 0.5 mm en el borde exterior de la carcasa 4410-A que impide el asentamiento del sello en la línea del cliente.
Causa raíz verificada	• Desgaste de herramienta de corte • Sin control de vida útil en CNC 3 Ocurrencia: La herramienta de CNC 3 se usa más allá de su vida útil por falta de contador de golpes. Punto de escape: La inspección final no incluía la zona de sello en el plan de control.
Acciones implementadas	• [Correctiva] Cambio de herramienta de corte cada 8 000 piezas en CNC 3 • [Correctiva] Instalar contador de golpes con paro automático en CNC 3 • [Sistémica] Actualizar el estándar de equipos para exigir contador de golpes en toda CNC nueva
Resultados de eficacia	• Cambio de herramienta de corte cada 8 000 piezas en CNC 3: eficaz — 41 ppm frente a límite de 100 ppm en 31 días con producción • Instalar contador de golpes con paro automático en CNC 3: eficaz — 0 ppm frente a límite de 100 ppm en 31 días con producción

3.4 % de piezas con rebaba en CNC 3 y reclamación del cliente.

Ilustración: rebaba en la zona de sello

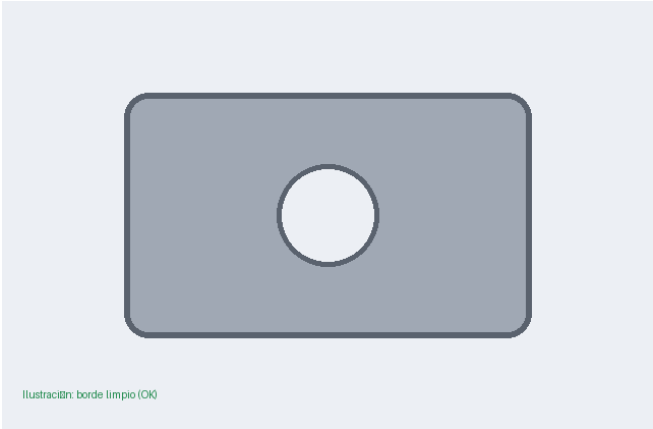
DESPUÉS

41 ppm en 31 días; sin reclamaciones.

Ilustración: borde limpio tras el control de vida útil

Documentos actualizados	PFMEA-CNC-12, PC-4410-A, CAP-2026-118
Capacitación	Capacitación CAP-2026-118 sobre control de vida útil.
