ORGANIZACIÓN DEMO 8D
Planta: PLT2 — Planta Dos

QA-0003 · Rev. 3
Caso 8D: 8D-PLT2-2026-0001

ALERTA DE CALIDAD

Fuga en conector rápido de manguera 7720-B

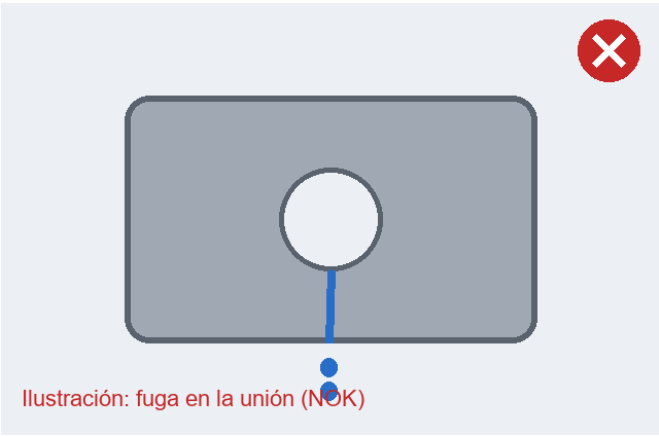
NOK — CONDICIÓN INCORRECTA

¿QUÉ PASÓ?	Fuga en el conector rápido detectada en la prueba de hermeticidad al final de línea.
¿CUÁNDO?	2026-09-28
¿DÓNDE?	Ensamble PLT2
¿QUIÉN / A QUIÉN AFECTA?	Línea de ensamble
¿CÓMO SE DETECTÓ?	Prueba de caída de presión
ÁREAS AFECTADAS	—
CANTIDAD AFECTADA	450 piezas
NÚMERO DE PARTE / PRODUCTO	7720-B · Manguera de enfriamiento
CONTENCIÓN (D3)	• Prueba de fuga 100% y segregación de lotes

Ilustración: fuga en la unión (NOK)

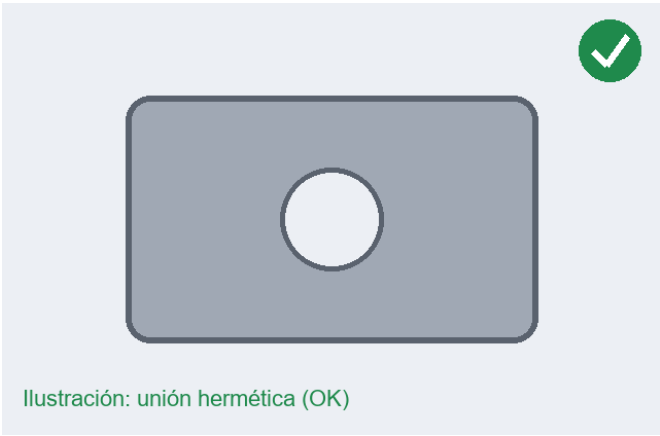
OK — CONDICIÓN CORRECTA

Ilustración: unión hermética (OK)
