QA-0027 · Rev. 2
Caso 8D: 8D-PLT1-2026-0019

ALERTA DE CALIDAD

Dimensional en ranura de anillo 1145-N

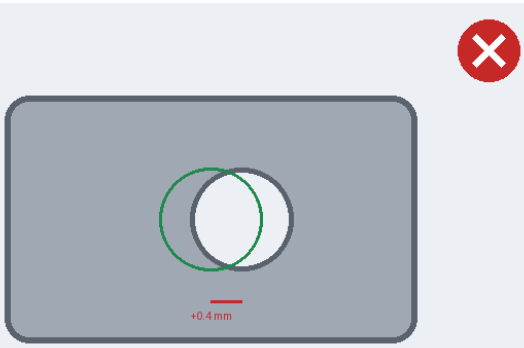
NOK — CONDICIÓN INCORRECTA

¿QUÉ PASÓ?	Dimensional en ranura de anillo 1145-N: defecto «dimensional» detectado por Nissan.
¿CUÁNDO?	15-10-2026
¿DÓNDE?	Maquinado CNC
¿QUIÉN / A QUIÉN AFECTA?	Nissan
¿CÓMO SE DETECTÓ?	Inspección visual
ÁREAS AFECTADAS	—
CANTIDAD AFECTADA	840 piezas
NÚMERO DE PARTE / PRODUCTO	1145-N · Ranura de anillo
CONTENCIÓN (D3)	Retención y revisión 100% del inventario

Ilustraci□n: barreno fuera de posici□n (NOK)

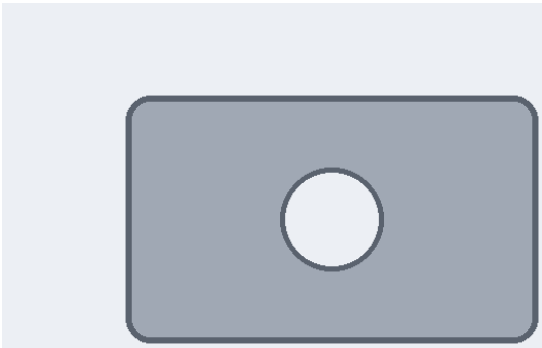
OK — CONDICIÓN CORRECTA

Ilustraci□n: barreno en posici□n nominal (OK)
