QA-0023 · Rev. 3
Caso 8D: 8D-PLT2-2026-0008

ALERTA DE CALIDAD

Contaminación en riel de inyectores 3305-R

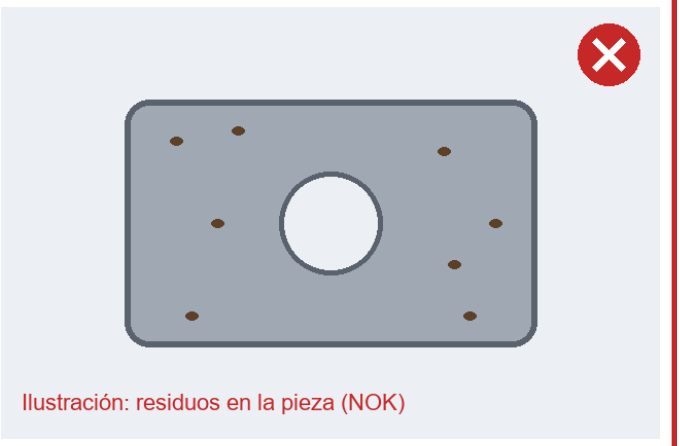
NOK — CONDICIÓN INCORRECTA

¿QUÉ PASÓ?	Contaminación en riel de inyectores 3305-R: defecto «contaminación» detectado por BMW.
¿CUÁNDO?	10-09-2026
¿DÓNDE?	Lavado
¿QUIÉN / A QUIÉN AFECTA?	BMW
¿CÓMO SE DETECTÓ?	Inspección visual
ÁREAS AFECTADAS	—
CANTIDAD AFECTADA	1,080 piezas
NÚMERO DE PARTE / PRODUCTO	3305-R · Riel de inyectores
CONTENCIÓN (D3)	Retención y revisión 100% del inventario

Ilustración: residuos en la pieza (NOK)

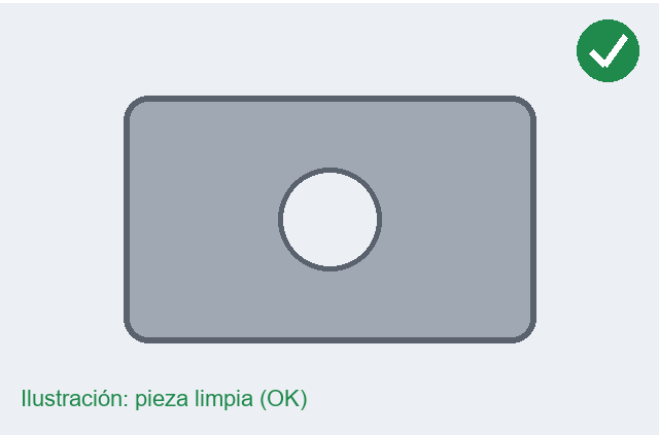
OK — CONDICIÓN CORRECTA

Ilustración: pieza limpia (OK)
