KOMPATIBILNOST SUDARNOG PROCESA VOZILA U REALNIM SAOBRAĆAJNIM NEZGODAMA

COMPATIBILITY OF VEHICLES COLLISIONS IN REAL TRAFFIC ACCIDENTS

XII Simpozijum
"Veština saobraćajne nezgode
i prevare u osiguranju"

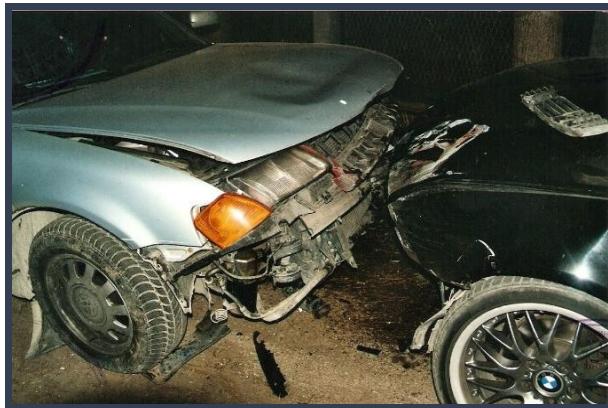
Slika 7. Krajnji položaj vozila

Uzimajući u obzir karakteristike oštećenja na vozilima i krajnji položaj vozila VW Passat i BMW pokazuju prostornu inkompatibilnost – saobraćajna nezgoda se nisu mogla desiti na navedenom mjestu. Deformacije su takvog obima da bi nalet vozila VW Passat na parkirano vozilo BMW morao biti realizovan znatnim zajedničkim putem smirenja.
