DEPARTAMENTE DE MANTENIMIENTO MECÁNICO ELÉCTRICO	FEBRERO
	Informe - SUSTITUCION DE REPUESTO DE BALANZA ESTACIONARIA DAEWON (TARJETA)	2026

DE:	Abrahan More Cordova	**SEDE:**	Rioja
PARA:	Junior Ecan C. - Jefe de Mantenimiento	**FECHA:**	5-Feb-26
CC:	Marcos Rioja / Jeleny Bernal /Dalti Castro	**O. T.**	OT-244/17

Codigo-activo **IRPLBALE-11**
Marca : **DAEWON**
Modelo: **DDS-50D**
Rpm:
HP (Kw):

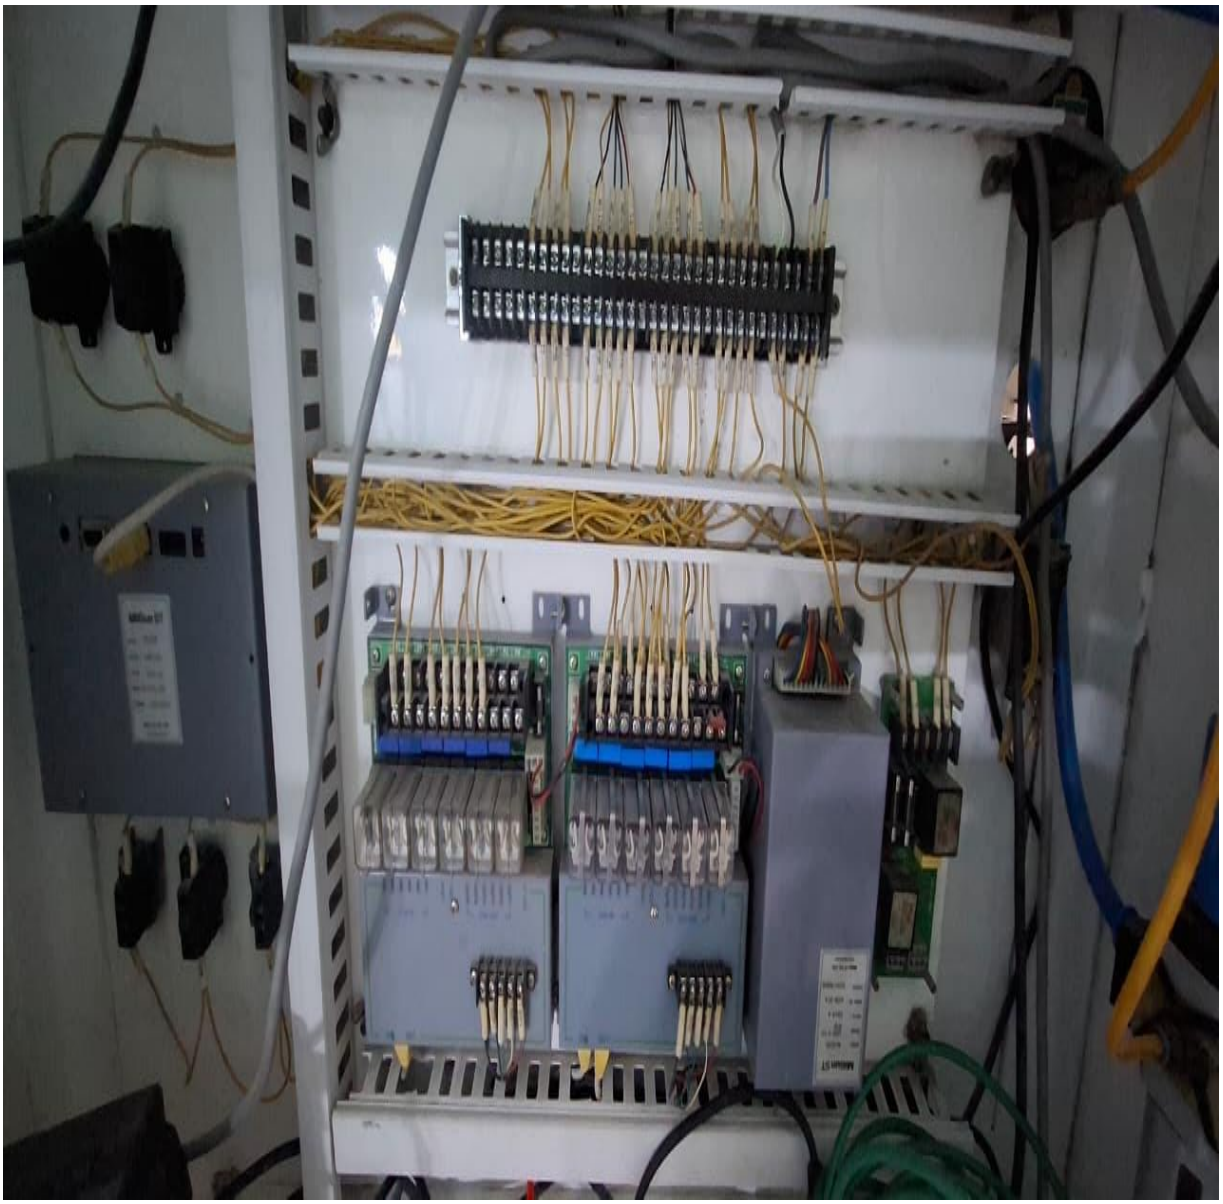
La balanza estacionaria DAEWON presenta fallas electronicas criticas que afectan directamente la exactitud del pesaje, los componentes electronicos evaluados han superado su vida util operativo.

Las fallas detectadas generan riesgo en el control de producto terminado y procesos de despachos,la sustitucion de la tarjeta electronica, controlador de celda de carga y sensor fotoelectronico es tecnicamente necesaria y operativamente urgente.

La intervencion permitira restablecer la confiabilidad, precision y seguridad del sistema de pasaje, alineandose a los requerimintos operativos y comerciales de la planta
