Induamerica	**AREA DE SECADO INDUSTRIAL**	**Marzo**
	Informe interno de mantenimiento correctivo	**2026**

Código de Máquina o equipo		
Nombre Máquina o Equipo:	>	REPARACION DE MANGUERA
Area	>	SECADO INDUSTRIAL
Marca:	>	
Modelo:	>	
Potencia (kw):	>	
Capacidad:	>	
VOL.	>	-

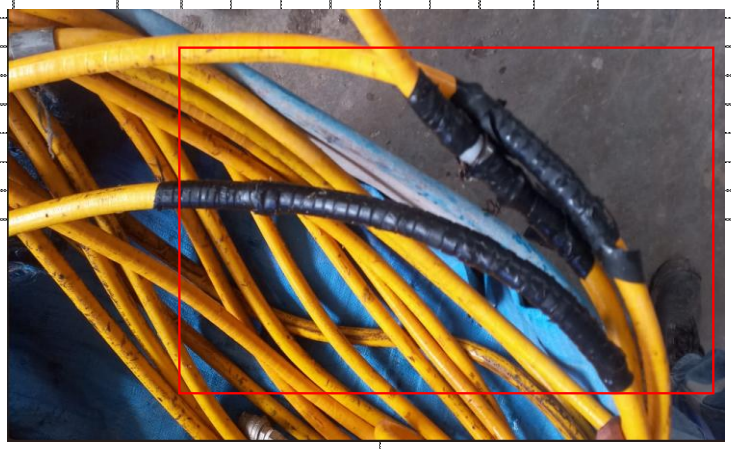
IV. Imagenes de la avería

Se informa que la hidrolavadora cuenta con una manguera de alta presión que, debido a la exigencia operativa, se ha deteriorado y roto en tres partes. Esta situación requiere una reparación urgente para evitar mayores retrasos en las labores.

1. Presión de trabajo excesiva
2. Baja calidad de la manguera
3. Desgaste por uso continuo
4. Manipulación inadecuada

Realizar una reparación provisional de la manguera (empates o acoples adecuados para alta presión).

Reemplazar la manguera por una nueva, diseñada específicamente para hidrolavadoras de alta presión.
