INFORME INDUAMERICA

Señores: INDUAMERICA INTERNACIONAL S.A.C

Asunto: Informe de desratización

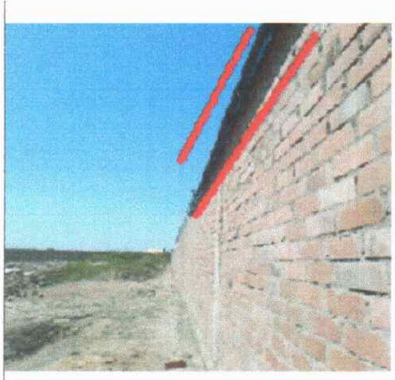
Observación: Se observa en canaleta de drenaje interior acumulación de suciedad, por el portón principal ingreso vehiculares externo. **Recomendación** Se recomienda realizar limpieza para evitar atracción de cualquier tipo de plaga.	
Observación La plancha galvanizada que está en perímetro de la pared que colinda con terreno baldío está levantada y deja un espacio por donde puede ser posible ingreso de roedor a establecimiento. **Recomendación** Se debe reforzar la plancha galvanizada que está en los perímetros para así evitar que se levante.
