ORIENTE AUTOMOTRIZ
¡ Comprometidos contigo !

Asunto : Informe Técnico - mantenimiento preventivo

MARCA : Toyota
MODELO : Hilux 4X2 D/C 2GD
PLACA : M6U-847
KM : 261,119 kms
N· Motor : 2GD4824901
N· Chasis : 8AJJB3DD7M4228717

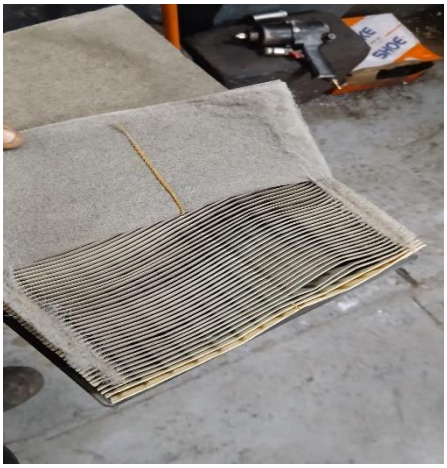
- Foco de freno post. LH - se encuentra quemado
- Filtro de aire de motor muy contaminado
- Filtro de aire acondicionado muy sucio.
- Discos de freno, fuera de medidas – 1(24.8mm) 2(23.11mm)
- Pistones de calíper se encuentran duros.
- Soportes de motor se encuentran rotos.
- Zapatas de freno RH, en estado crítico.
- Tambores con exceso de pestaña- rectificar.
- Neumáticos posteriores en mal estado- fuera de medidas – desgaste excesivo.
- Neumáticos delanteros presentan desgaste en bandas de rodadura internas. - se necesita alineamiento y balanceo.
- Cruceta delantera de cardan presenta desgaste y juego.
- Cruceta de columna intermedio de la dirección, presenta mucho desgaste y juego.
- Ventilador de radiador gira muy suave – rellenar siliciona.
- Por kilometraje se recomienda cambiar faja del alternador.

FILTRO DE MOTOR

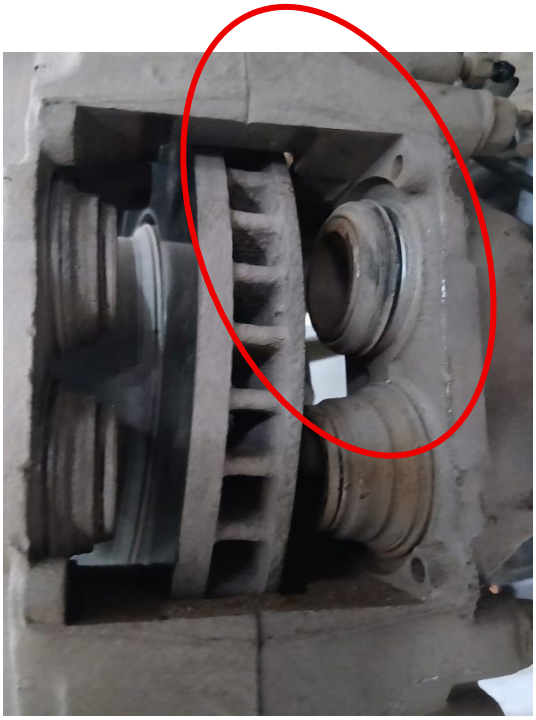
PISTONES DE CALIPER DUROS
