Informe técnico: respuesta a observaciones de Vale

Control documental: Versión: 0.1 · Estado: Borrador · Fecha: 2026-10-15 · Clasificación: Confidencial · Portafolio: AO · Tipo: INF · Cliente: Vale · Proyecto: Vale · Nivel mínimo: L3 · Código: ES-AO-INF-RESP-VALE-CPQD (provisional)

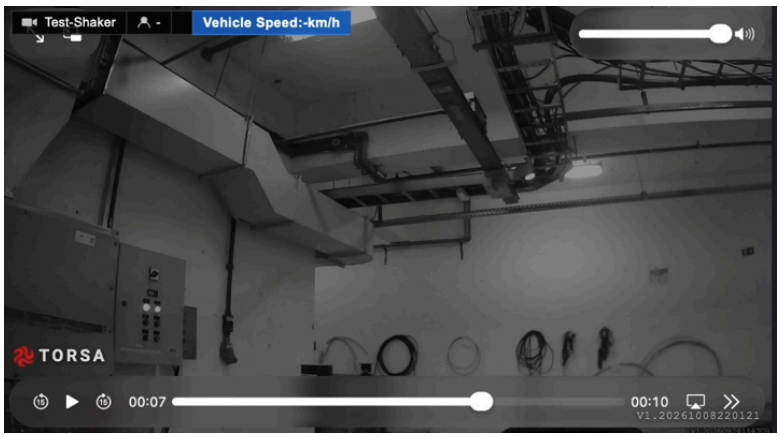
La cabina del laboratorio no reproduce fielmente las condiciones de un equipo en operación. El asiento, el espacio interior y la posición del volante, que en el laboratorio es móvil, difieren de los de una cabina real (Figuras 1 a 4 del Anexo). Por eso TORSA considera necesario contrastar los resultados de laboratorio con los de operación.

La comparación se hizo entre una cabina real (la instalada en campo, Figura 6) y un entorno de laboratorio que difiere de forma importante de una cabina en operación (Figuras 2 a 4). Por eso no permite medir la robustez entre cabinas.

Figura 1. Entorno no operativo, medición de vibraciones (Test-Shaker)

Figura 2. Simulador de laboratorio: volante y asiento

Figura 3. Laboratorio: cámara en Test-Cabina

Figura 4. Laboratorio: cámara en Test-Shaker

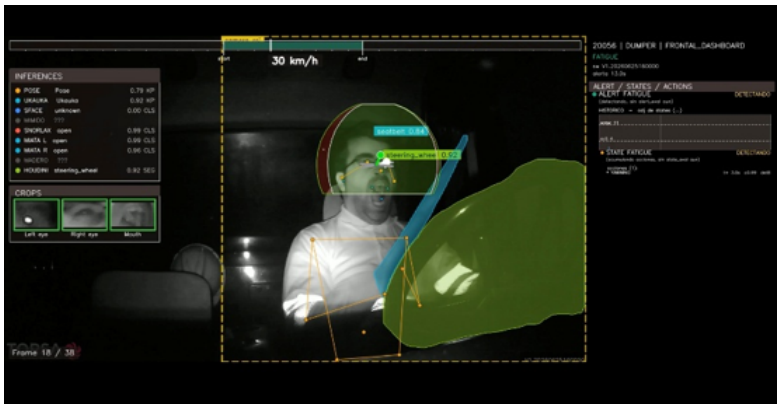
- **Calibración:** define la ventana de atención del operador (Figura 5). No requiere conectividad.
- **Entrenamiento del modelo:** incorpora evidencia del entorno al modelo de reconocimiento. Sí requiere conectividad, pero toma solo unos segundos.

Figura 5. Ejemplo de ventana de atención del operador definida en la calibración

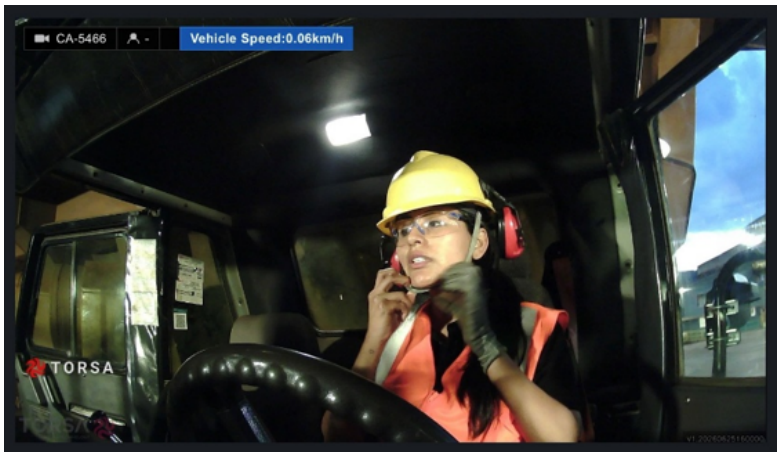
Figura 6. Operación en cabina real, mina de Vale
