# 지하수 이용실태조사 조사표

| 관정명 | D-304 | | | 3차: | 2025년 7월 20일 | | | 한국농어촌공사 | | 김희종 | | | | | | | | | | |

# 지하수관정 실태조사 사진

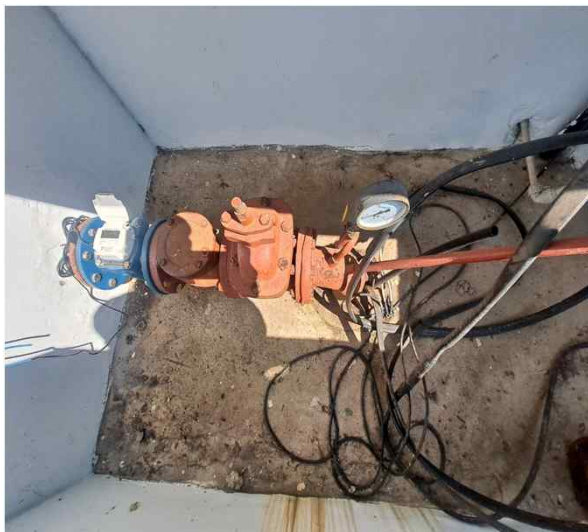
| 점검<br>결과 | 1차 | 관정상태 양호 | | | | | | 지하<br>수위 | 1차 | | | 막힘 | | m | | | | | | |
| | | 전기 절거뭇 | | | | | | | 3차 | | | 막힘 | | m | | | | | | |
| | 2차 | 단전 | | | | | | 유량<br>계<br>측 | 1차 | 4 | | | | m³/일 | | | | | | |
| | 3차 | 미사용 관정 | | | | | | 전력<br>계<br>측 | 3차 | 4 | | | | m³/일 | | | | | | |
