지하수 이용실태조사 조사표

지하수관정 실태조사 사진

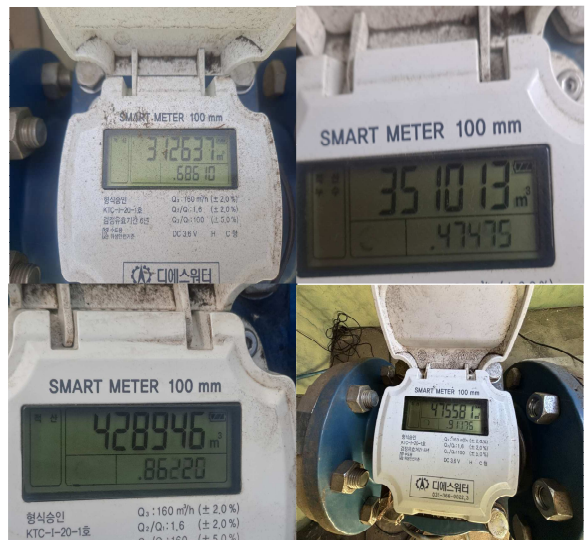
●					출수장치		출수장치		05월 14일		11월 05일	
점검 결과	1차	관정상태 양호					지 하 수 위	1차	100.82	0.0	m		
		정호보호시설시공						2차	99.1	0.0	m		
		G-type(10, 11)						3차	100.23	0.0	m		
						4차		100.52	0.0	m			
	2차	유량계교체됨					유 량 계 측	1차	312637		m³/일		
		950t/day						2차	351013		m³/일		
		수질검사 시료채수						3차	428946		m³/일		
	관정상태 양호					4차		475581		m³/일			
	3차						전 력 계 측	1차	주간: 325,050	야간: 225,581	KWh		
								2차	주간: 337,891	야간: 234,472	KWh		
								3차	주간: 361,355	야간: 251,286	KWh		
						4차		주간: 376,747	야간: 262,179	KWh			
	4차	보호공 도색 필요											
		수질검사 시료채수											
	비 고
