지하수 이용실태조사 조사표

지하수관정 실태조사 사진

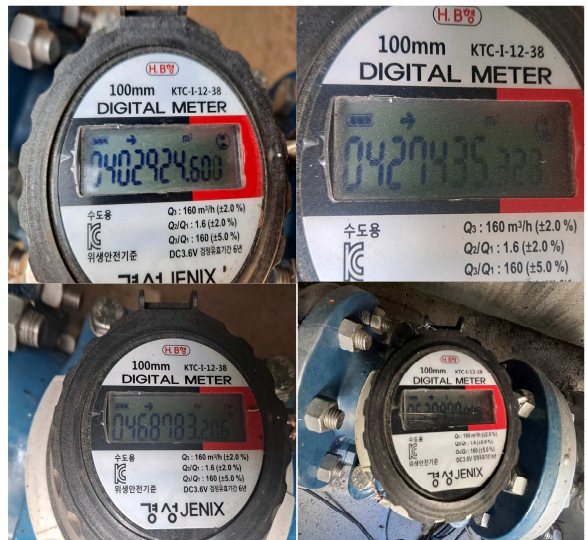
전 경

근거리

보호시설 내부

유량계

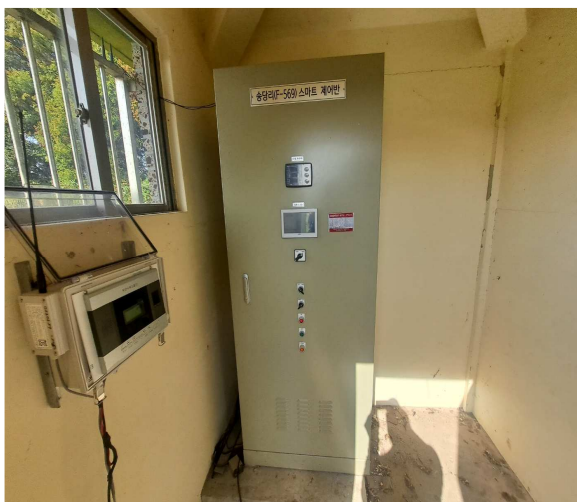
배전반

배수지
