지하수 이용실태조사 조사표

지하수관정 실태조사 사진

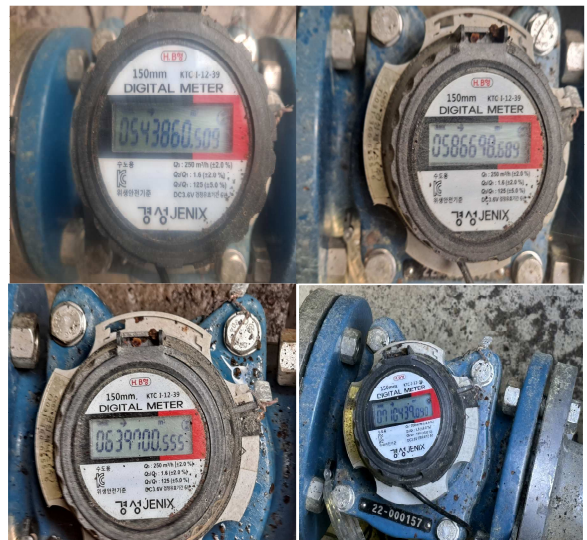
전 경

근거리

보호시설 내부

유량계

배전반

배수지
