LEVANTAMIENTO TÉCNICO · CABLEADO ESTRUCTURADO

Normalización del cableado de red

Escuela Culinaria Francesa S.A. · Av. Américo Vespucio Sur 930, Las Condes
Visita técnica NWS: oficinas, salas, pasillos, escalera, fachada y patio posterior.

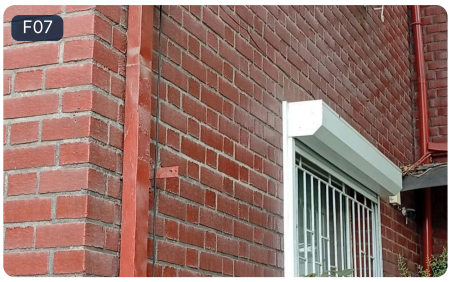
1 Fachada y perímetro exterior

Estado actual. Cables de red, alimentación de focos y equipos bajando sueltos por el muro de ladrillo, amarrados a la bajada de aguas lluvia y sin canalizar. Caja de paso sin tapa junto a la marquesina del acceso y cables colgando sobre la puerta principal.

Propuesta. Conduit PVC 32 mm resistente a UV, pintado del color de la fachada, con caja de distribución estanca IP65 donde llega el tendido; sellado en cada perforación.

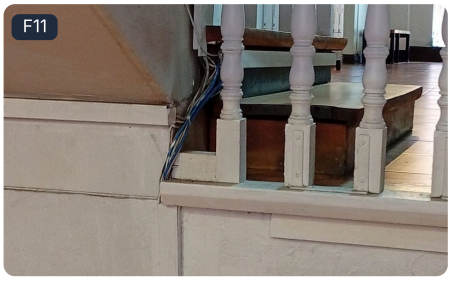
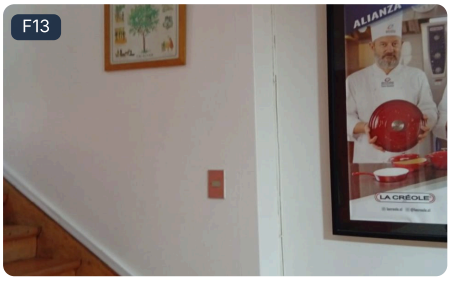
2 Acceso, hall y escalera principal

Estado actual. Cables a la vista en el hall, bajo el pasamanos y entre los peldaños de la escalera; tramos sin fijar expuestos al tránsito de alumnos y al roce.

Propuesta. Recorrido por el costado de la escalera en bandeja 40×16; bajadas a control de acceso y puntos en 20×10.
