INFORME TÉCNICO

N° JCV-INF-KDM-2026-11 · 05-11-2026

Falla y reposición de la Cámara 108
Acceso a estacionamientos de Gerencia · KDM

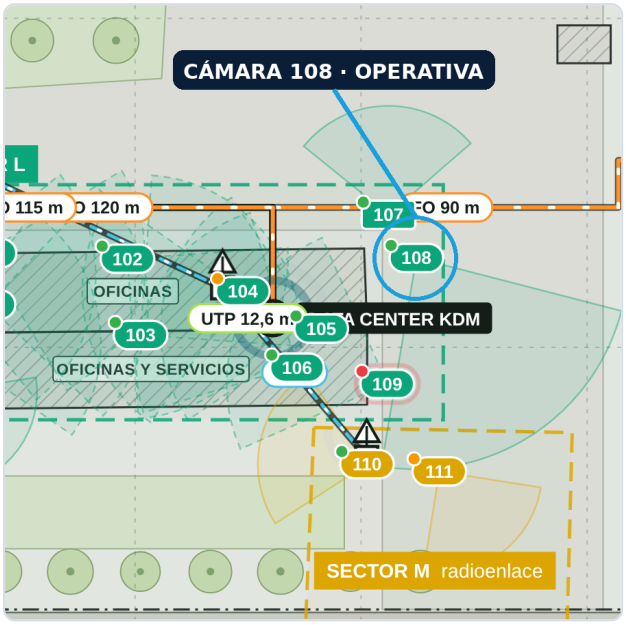
Figura 2. Detalle del Sector L: Cámara 108 (operativa) junto al Data Center KDM, con su cono de cobertura.

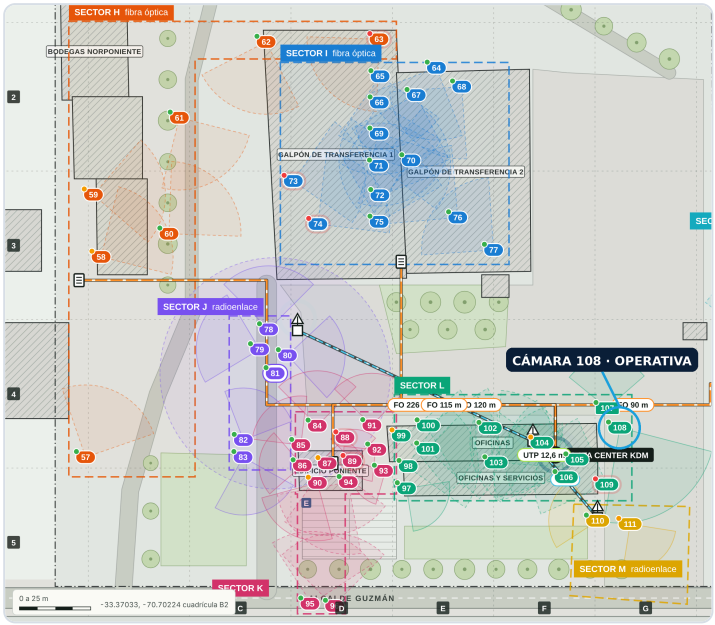
Figura 3. Plano general CCTV KDM con la Cámara 108 destacada. Fuente: Plano CCTV KDM.
