Taller de Peñaflor sin internet: causa encontrada y servicio restablecido

Visita técnica solicitada por Luis González (Starco S.A.). Se encontró la causa de la falla en el rack principal, se restableció el servicio y se instalaron dos teléfonos fijos en Melipilla.

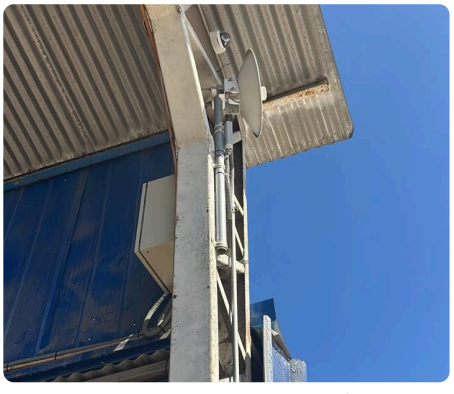
Foto 1 · Antena en poste, módulo de oficinas

3 Enlace punto a punto: revisado, sin daño

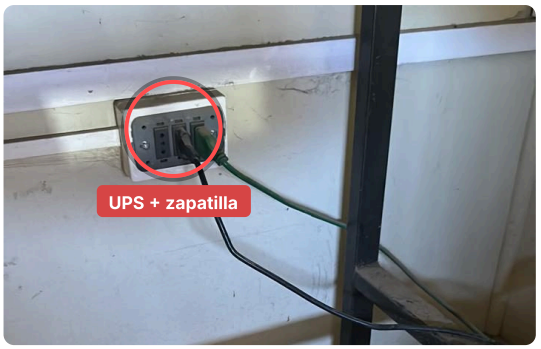
1 riesgo pendiente — El rack comparte enchufe con artefactos de cocina

Foto 4 · Enchufe triple de la pared y UPS bajo el mueble del rack. La UPS estaba desconectada; se reconectó.

#	Acción	Prioridad	Responsable	Estado
1	**Circuito y enchufe exclusivos para el rack**, rotulados «RACK COMUNICACIONES – NO DESCONECTAR», y artefactos de cocina a otro circuito.	Alta	NWS	Cotizado · ítem C
2	**Revisar la batería de la UPS** en 24 horas: debe superar el 90 %. Si no se recupera, reemplazarla.	Alta	Starco · apoyo NWS	Pendiente
3	**Conectar antena, switch y router a las salidas con respaldo** de la UPS y probar autonomía.	Media	NWS	Cotizado · ítem C
4	**Fijar la UPS y su enchufe fuera de la zona de paso** para evitar desconexiones accidentales.	Media	NWS	Cotizado · ítem C
