UNIVERSIDAD MARÍTIMA DEL CARIBE — PLAN MAESTRO UMC 2025–2030

EXPEDIENTE DE INGENIERÍA BÁSICA / ANTEPROYECTO

PATIO / CUBIERTA DE HONOR — EXPLANADA CEREMONIAL Y PUNTO DE REUNIÓN R-1 (EXT-PCH-04)

Código	UMC2030-P05-EXTPCH-R01
Revisión	R01 — 26 de octubre de 2026
Clase estimación	AACE Clase 5 · –25 % / +40 % · USD referencial
ROM integral / neto	USD 895.000 / USD 565.000 (neto P05 tras deducción P04)
Aprobación	Rectorado UMC — Cap. Alt. / Dr. Guillermo Antonio Riut Hernández
Fuente documental	Prof. Jhonny Da Silva Izquierdo, MSc. Ing. Lic. (CIV 95787)
Proyectista	Por designar — profesional habilitado
Confidencialidad	Uso institucional UMC – Marina Mercante de Venezuela

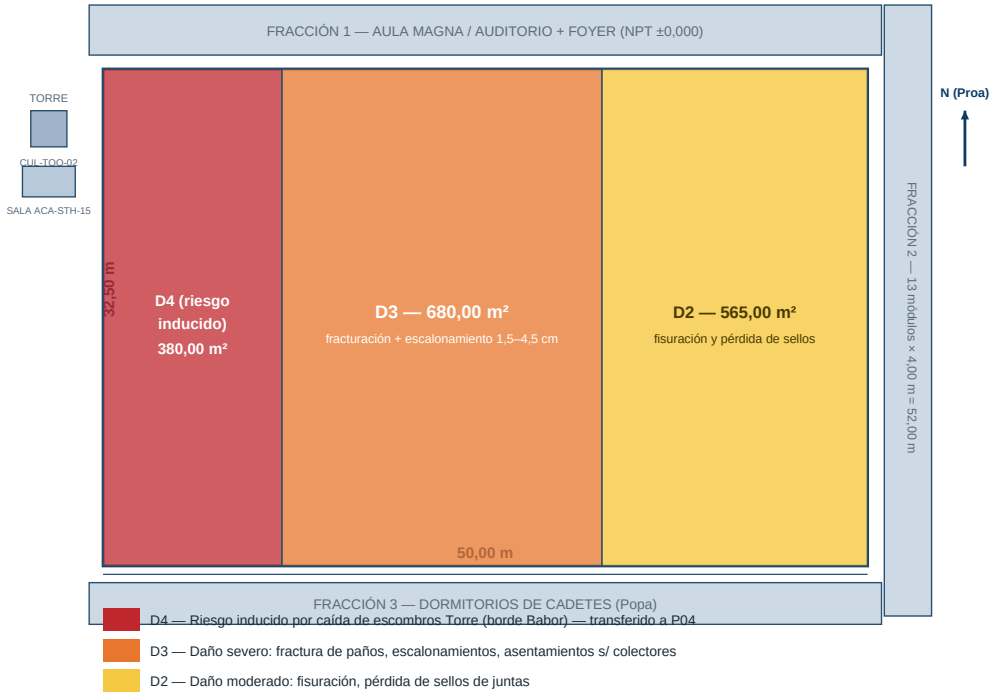
Figura G-07 — Mapa De Dano Post Sismico D2 D3 D4

Zona / elemento	Daño	Evidencia	Decisión de intervención
Paños centrales (680,00 m²)	D3 — fractura diagonal de paños, escalonamientos 1,5–4,5 cm	Lámina 4 [FUENTE: PATIO_HONOR CATASTRO.pdf]; dictamen [FUENTE: UMC 2030 · Ficha Catastral Validada y Diagnóstico Forense · EXT-PCH-04 Patio _ Cubierta de Honor.pdf]	demoler y reponer con reintegración
Paños orientales (565,00 m²)	D2 — fisuración, pérdida de sellos	ídem	reparar juntas + resellado; reponer paños puntuales
Borde Babor (380,00 m²)	D4 inducido — impacto/caída de escombros de la Torre (N0 y coronación +22,02 m)	ídem	TRANSFERIDO a P04 (consolidación previa)
Subbase / rellenos s/ zanjas	asentamientos diferenciales	hundimientos sobre trincheras [FUENTE: PATIO_HONOR CATASTRO.pdf]	sanear + recompactar + geotextil
Colectores enterrados	fugas/colapso presuntos [HIPÓTESIS causal]	hundimientos coincidentes con trazados	sustituir por PEAD SN8 + prueba de estanqueidad

G-07 — MAPA DE DANO POST-SISMICO D2/D3/D4 (24-06-2026) UMC2030-P05-EXTPCH-R01

Verificación: 680,00 + 565,00 + 380,00 = 1.625,00 m² ✔ · Escala D0–D4 declarada REFERENCIAL (adaptada ATC-20/condición de pavimentos)

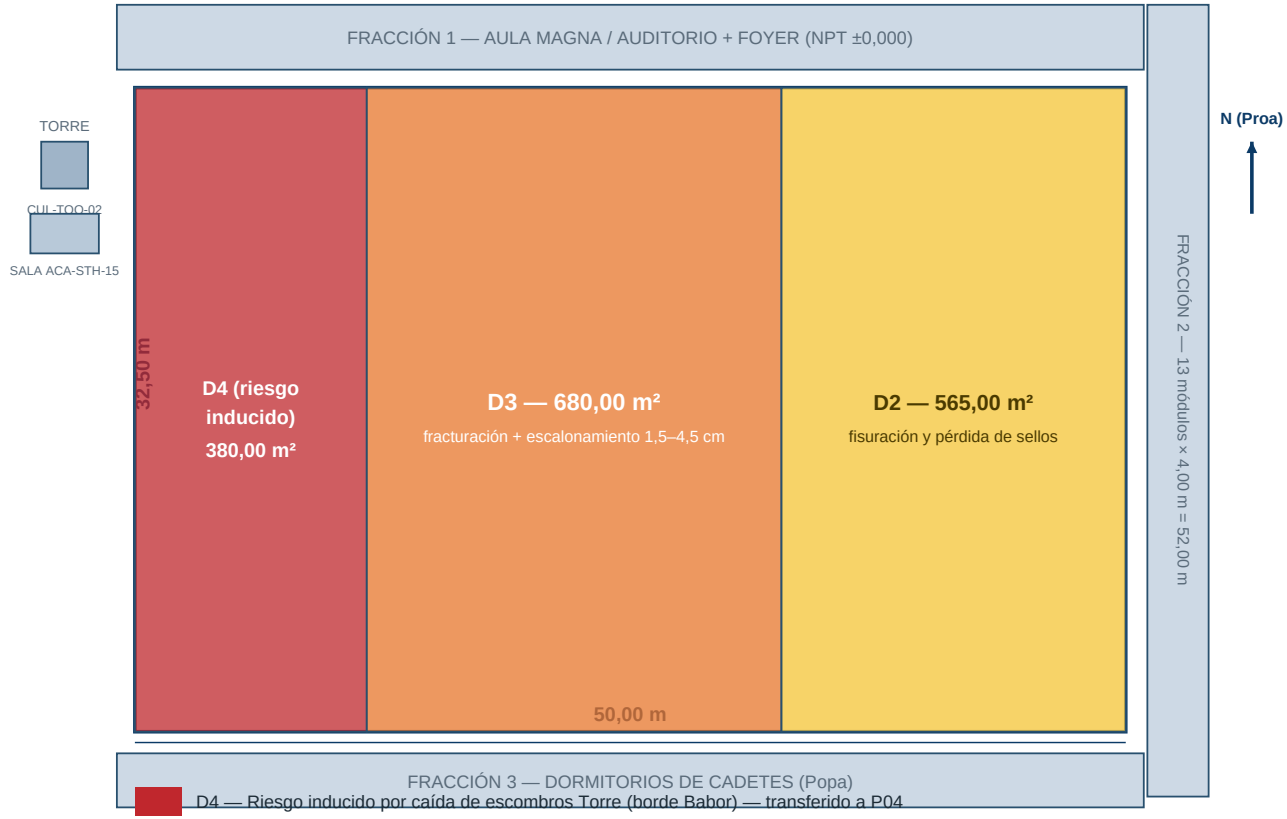
LÁMINA UMC-PCH-P-2 — PLANTA DE DEMOLICIÓN / RETIRO POR ZONAS DE DAÑO

- D4 — Riesgo inducido por caída de escombros Torre (borde Babor) — transferido a P04
- D3 — Daño severo: fractura de paños, escalonamientos, asentamientos s/ colectores
- D2 — Daño moderado: fisuración, pérdida de sellos de juntas

D3 680,00 m² demolición y reposición · D2 565,00 m² reparación · D4 380,00 m² TRANSFERIDO A P04 (condición suspensiva)
