현황도면 및 높이 실측자료

천안시 동남구 신부동 468-1 외 1필지 옥상 광고탑
(2026-건축과-공작물축조신고-2호)

신고도면 · 현황 높이 비교 단면도

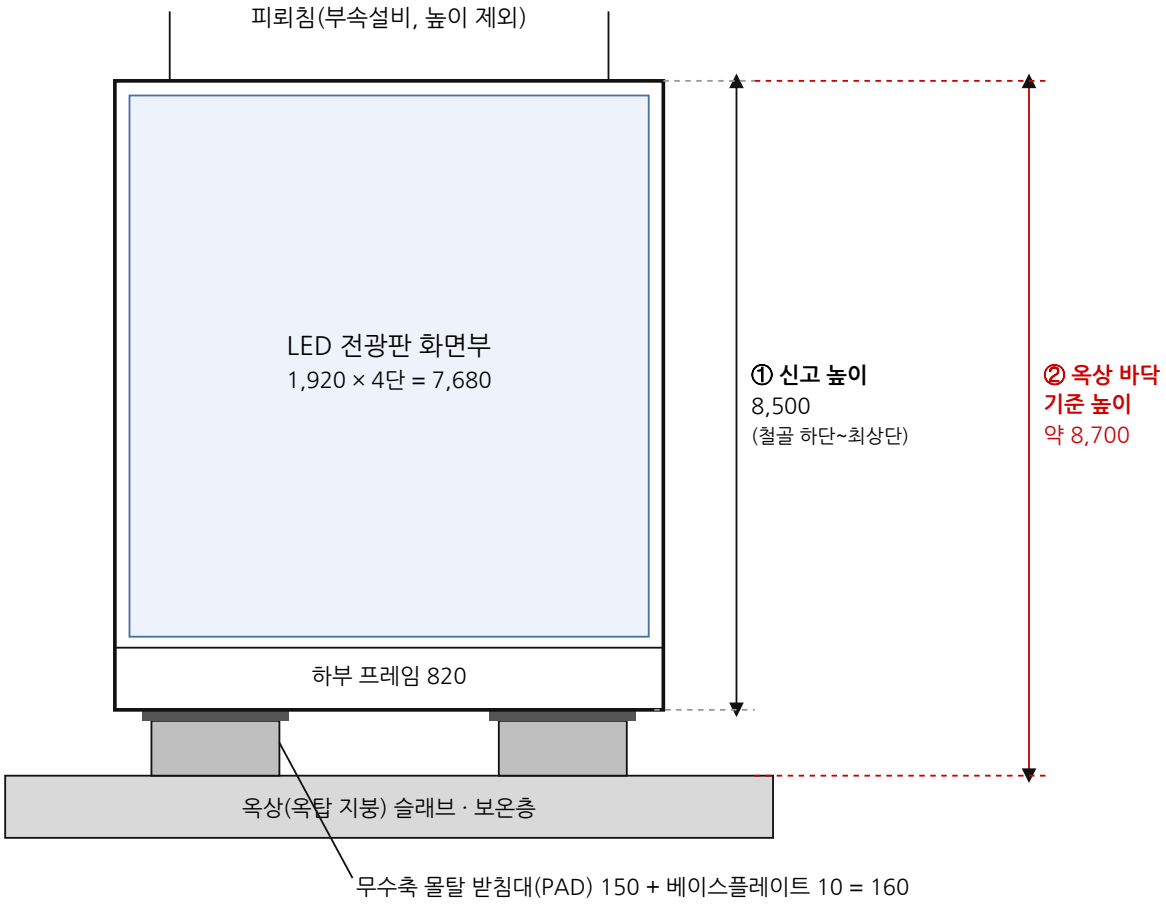
3-1. 신고도면 · 현황 비교 단면도

구분	높이 (mm)	측정 기준
① 축조신고 높이	8,500	광고탑 철골 구조체 하단(바닥 H형강) ~ 최상단 (심의도서 18쪽)
받침부 (PAD + 베이스플레이트)	160	무수축 몰탈 PAD 150 + 베이스플레이트 10 (심의도서 19쪽)
도면상 옥상 바닥 기준 높이	8,660	① + 받침부
② 옥상 바닥 기준 실측 높이	**8,700**	**옥상 슬래브 상단 ~ 최상단 (별첨 3-2 실측)**
도면 대비 차이	40	옥상 바닥 마감(방수·보온층) 단차 및 시공 오차

※ 광고탑의 규격(12.19m × 7.68m)·형상·설치 위치는 신고도면과 동일함.
